**BMW X3 XDRIVE20D 163 HK AUTOMAT 4WD**
**TESTDATO: 22.12.2023**
**KODE: 1322013**

<b>BT23906</b>

NBF Tilstandsrapport er utarbeidet av Norges Bilbransjeforbund og Forbrukerrådet.

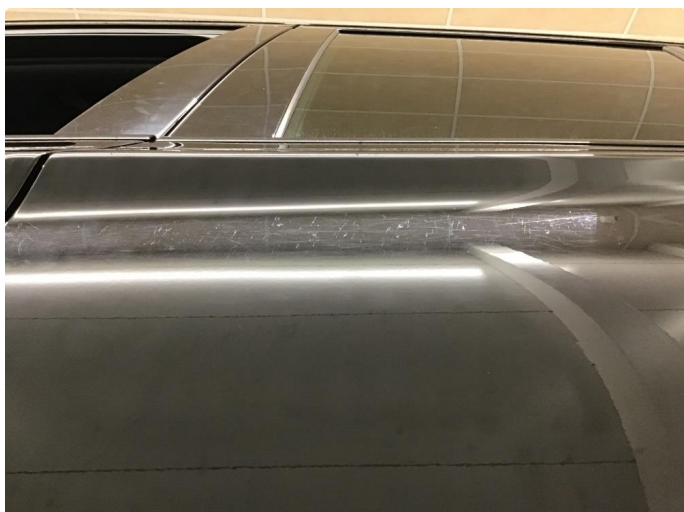
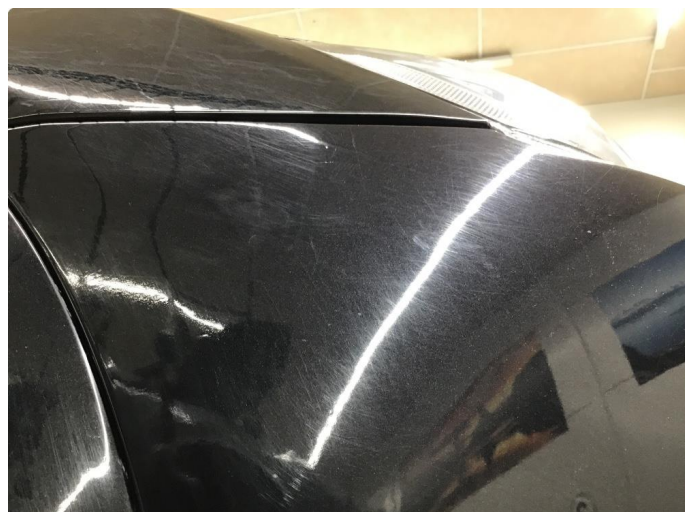
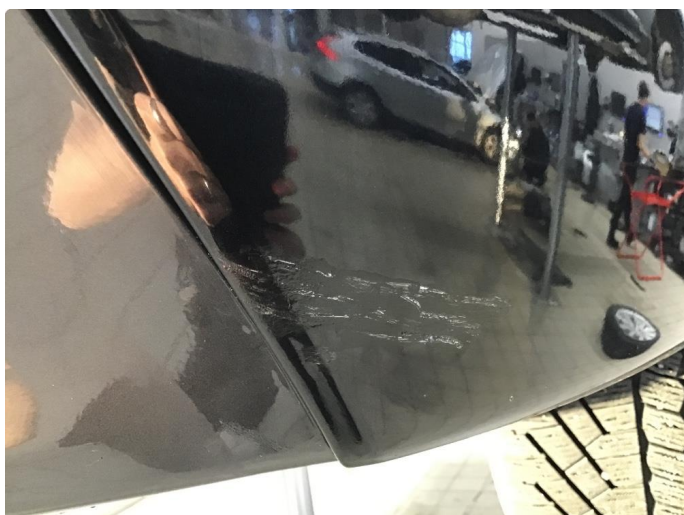
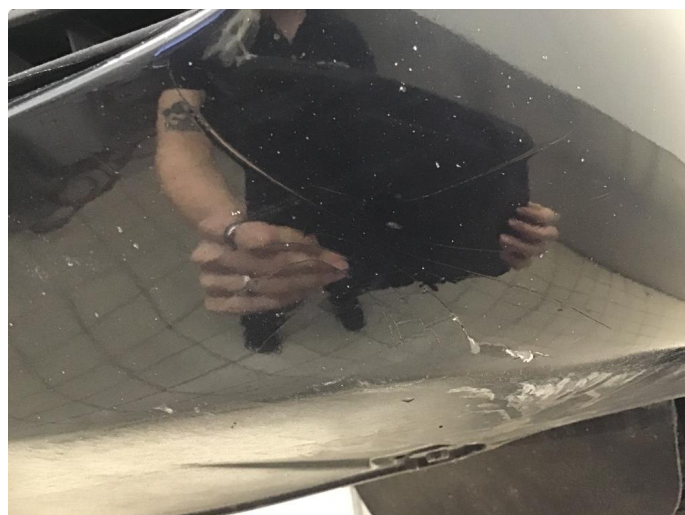
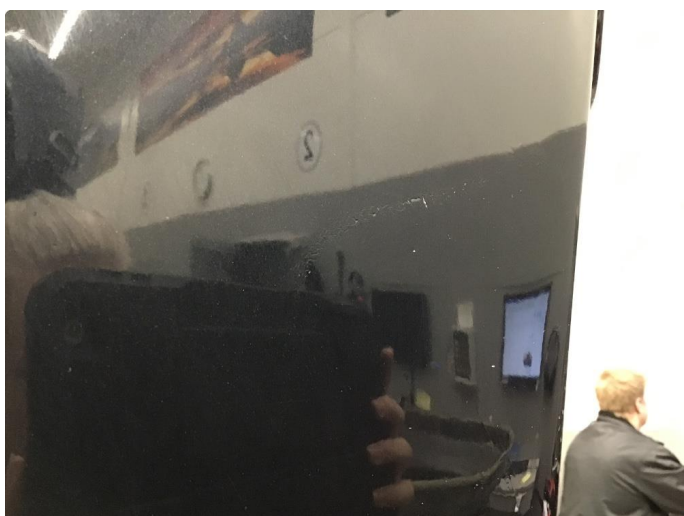
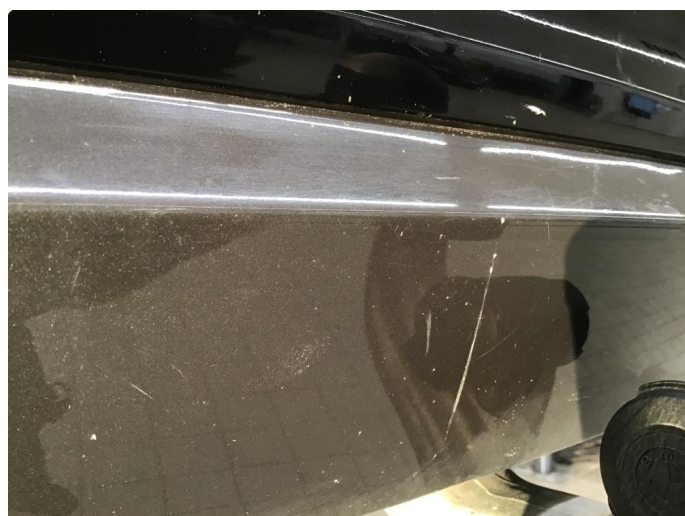
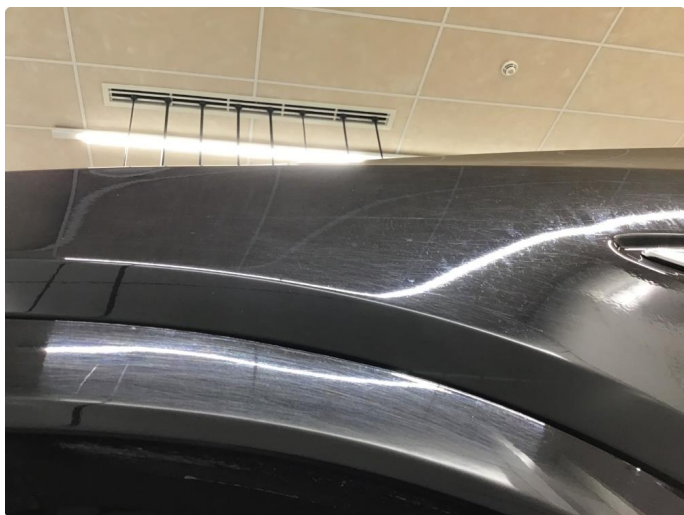
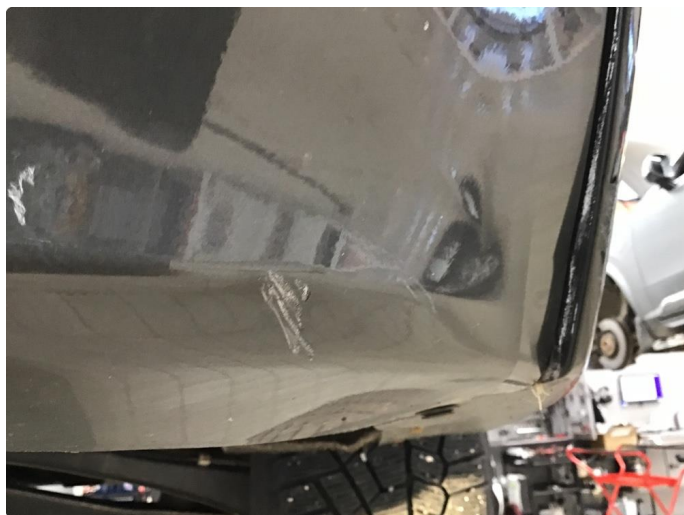
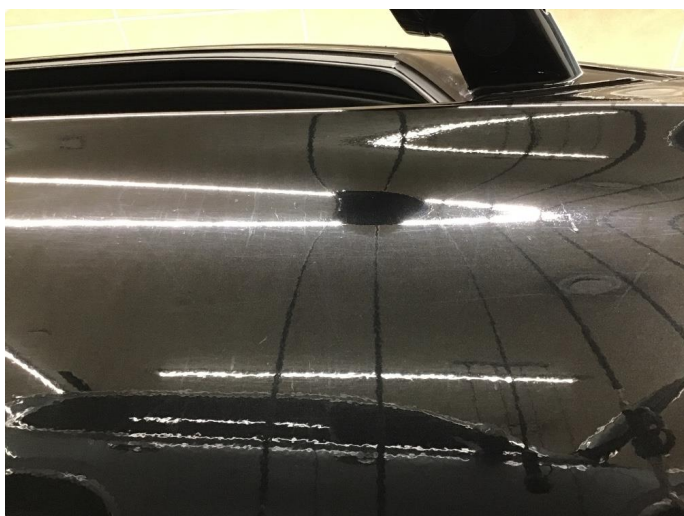
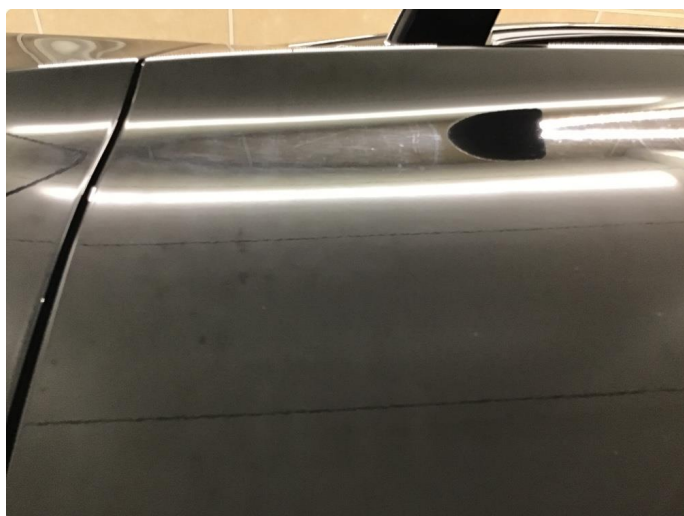
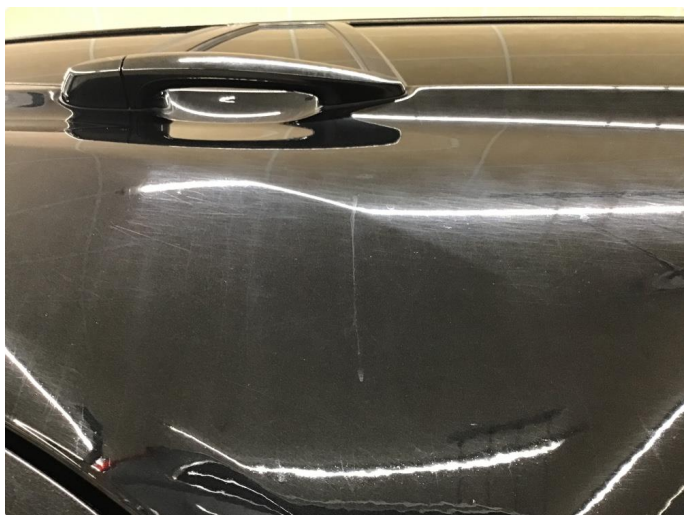
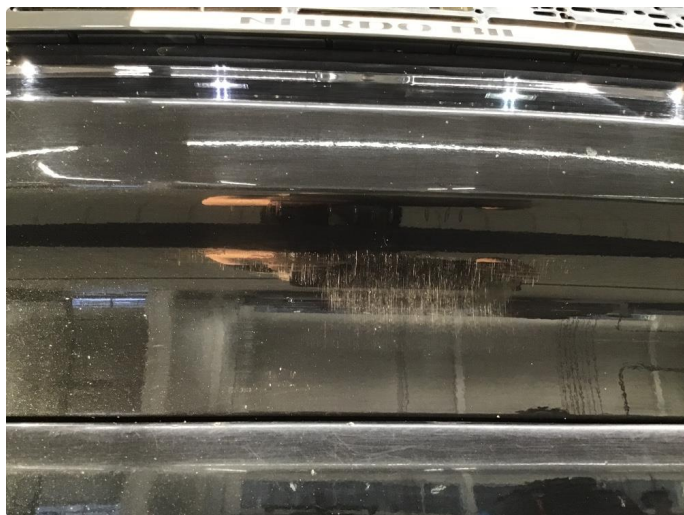
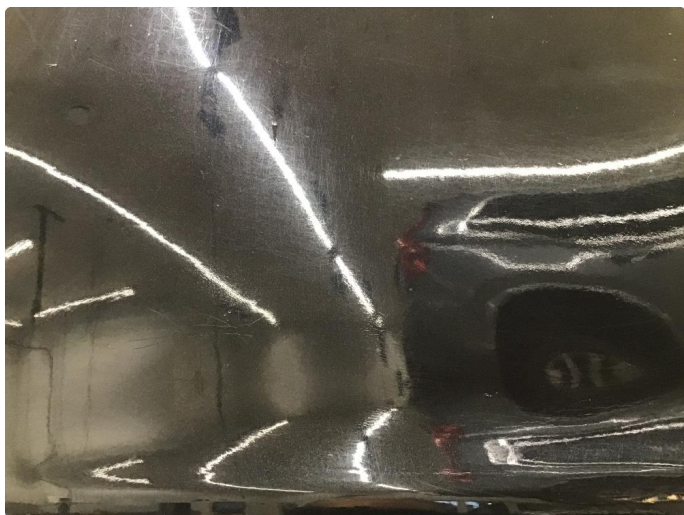
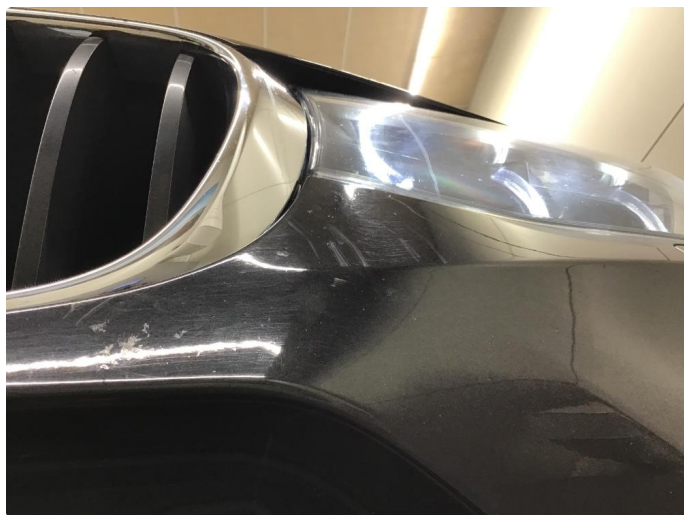
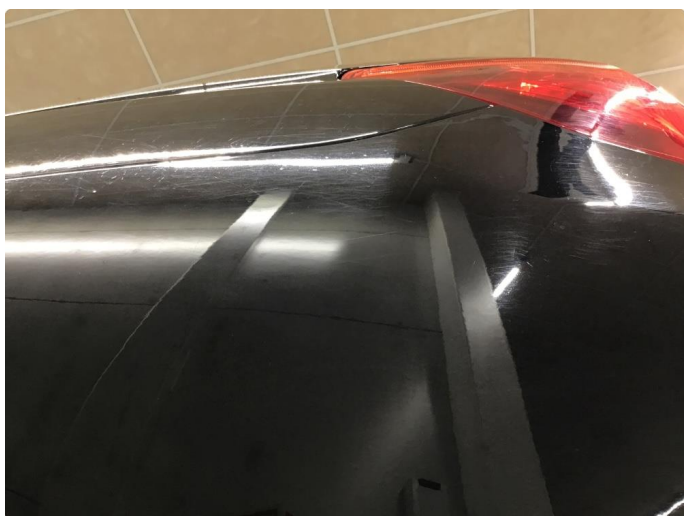
1.1 Generelt mye riper

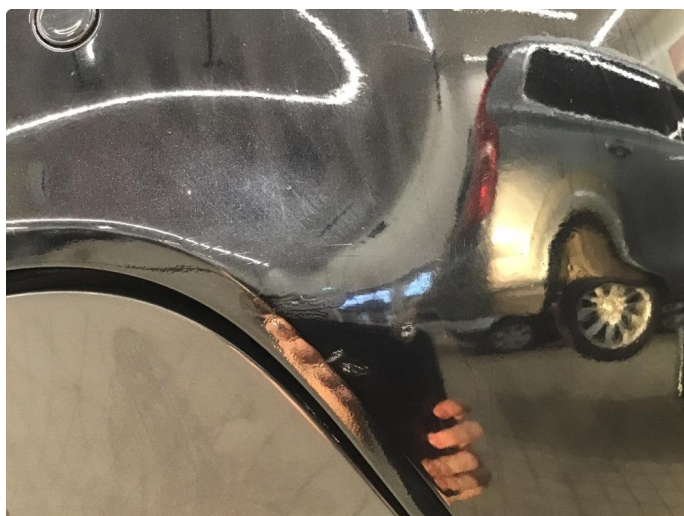
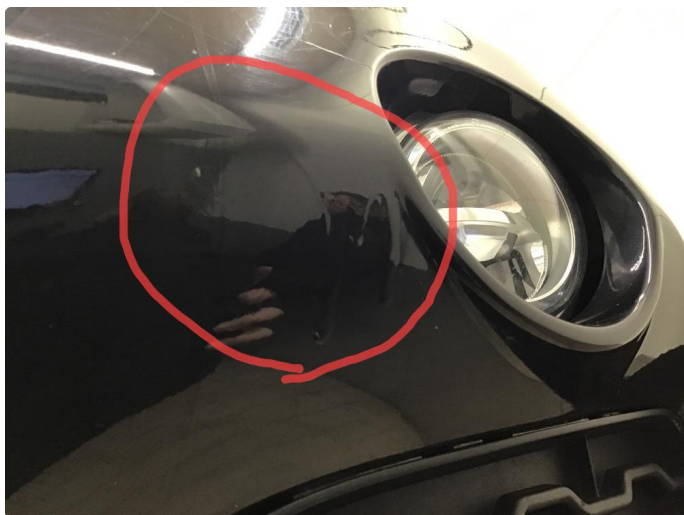
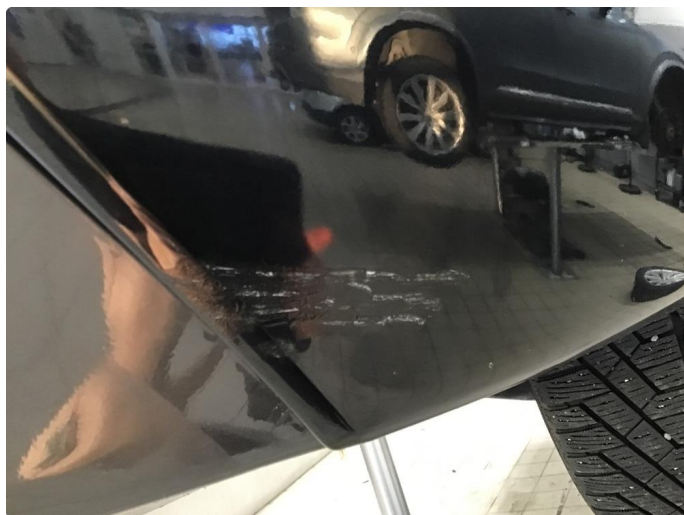
1.2 Delvis omlakkert

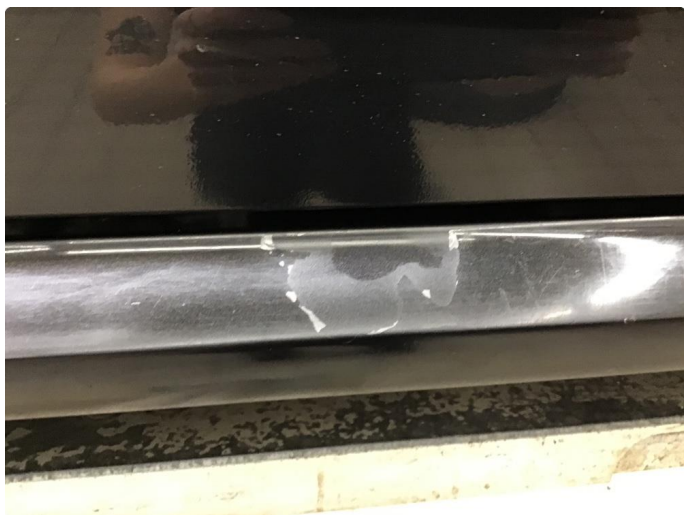
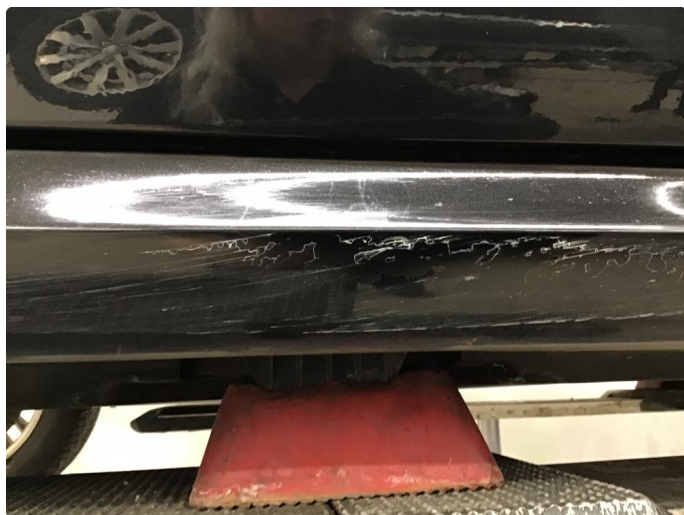
1.3 Lakk flasser

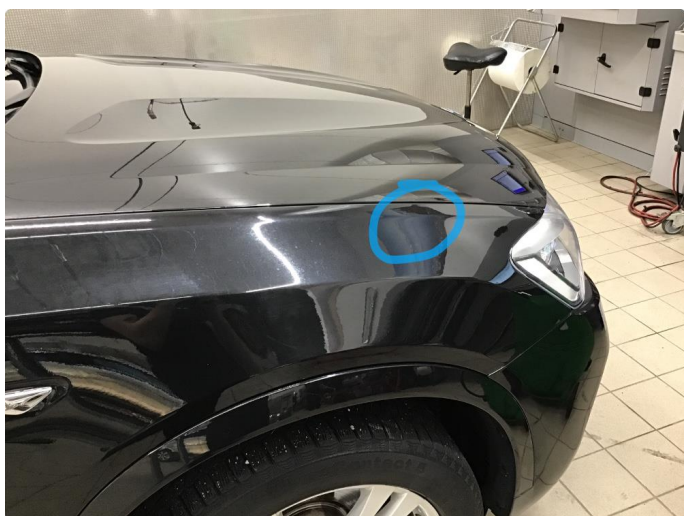
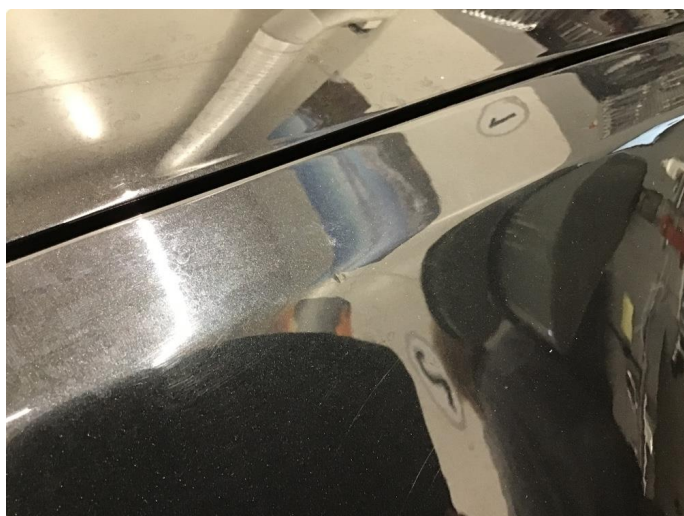
1.4 Øvrige feil

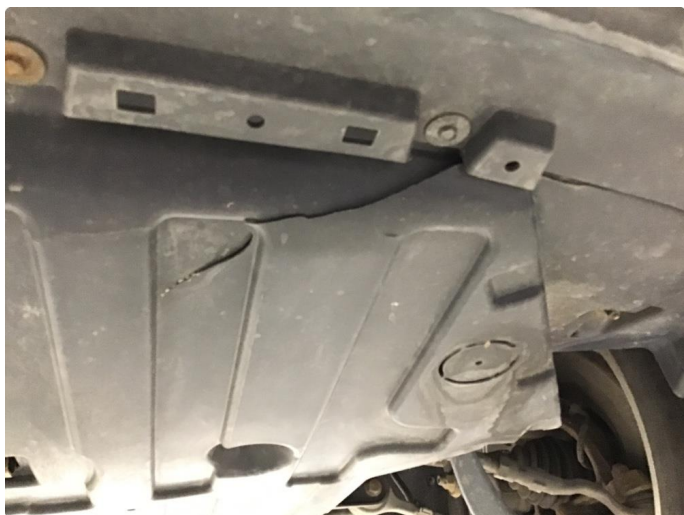
1.5 Beskyttelsesplate skadet/mangler

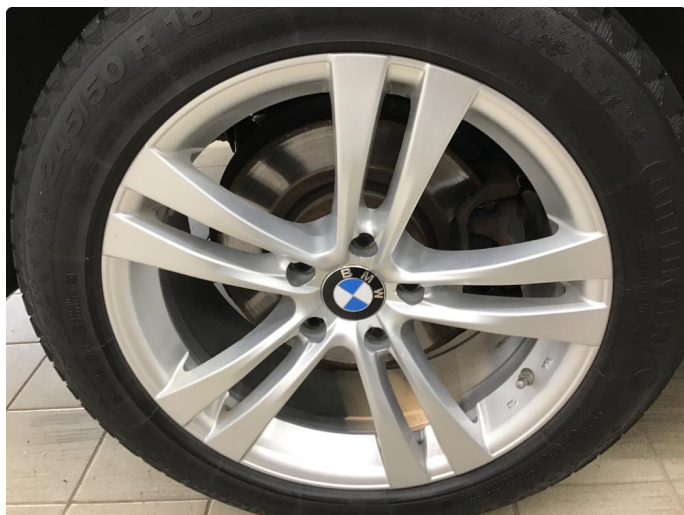
1.7 Øvrige feil

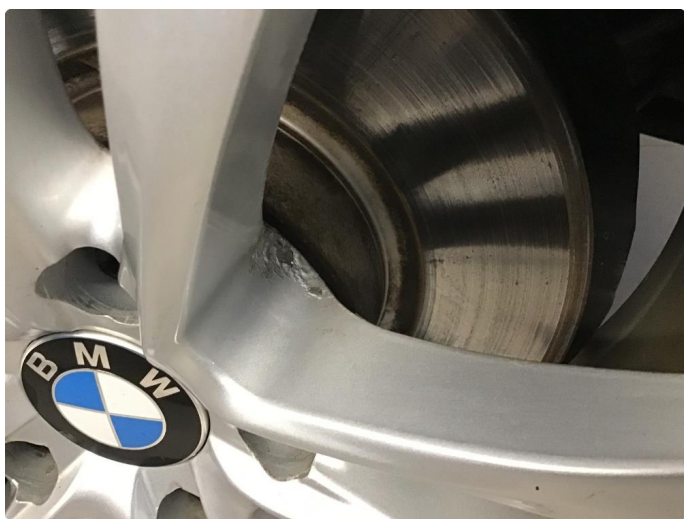
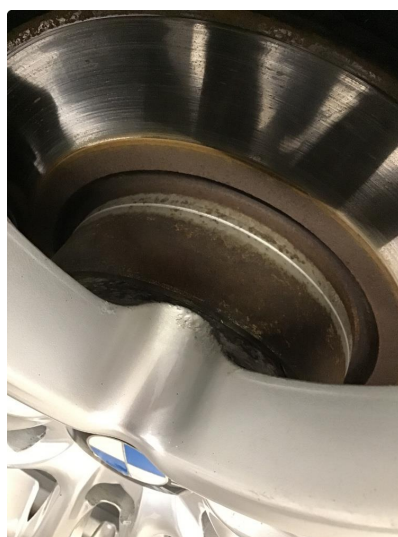
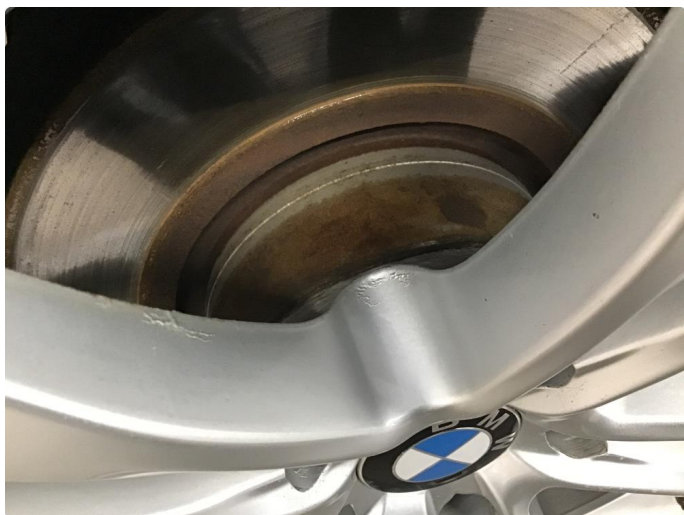
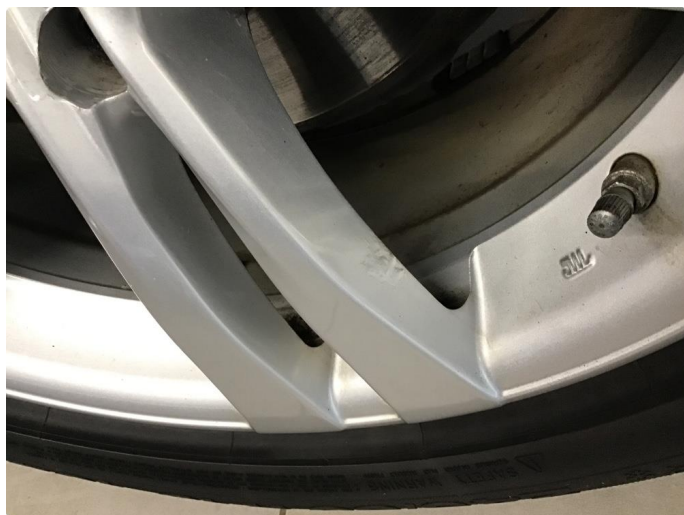
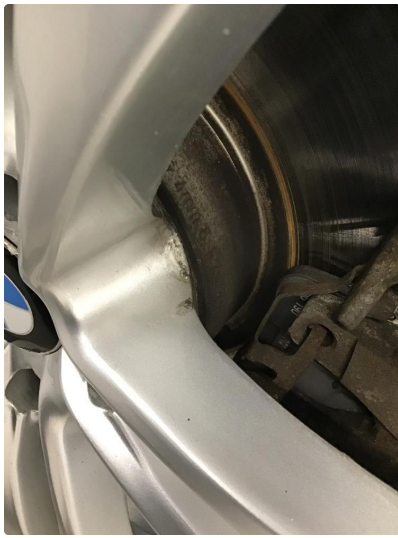
1.8 Betydelig oksidering

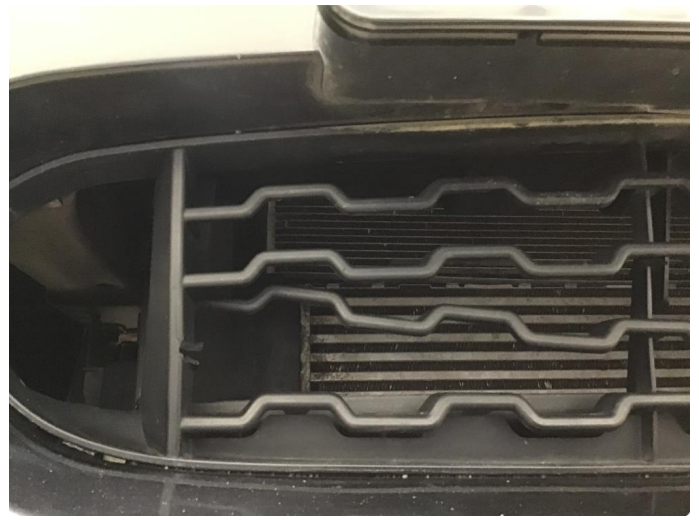
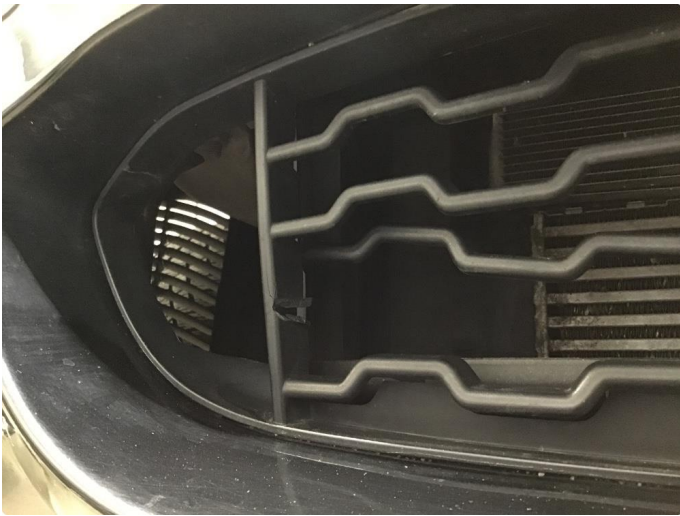
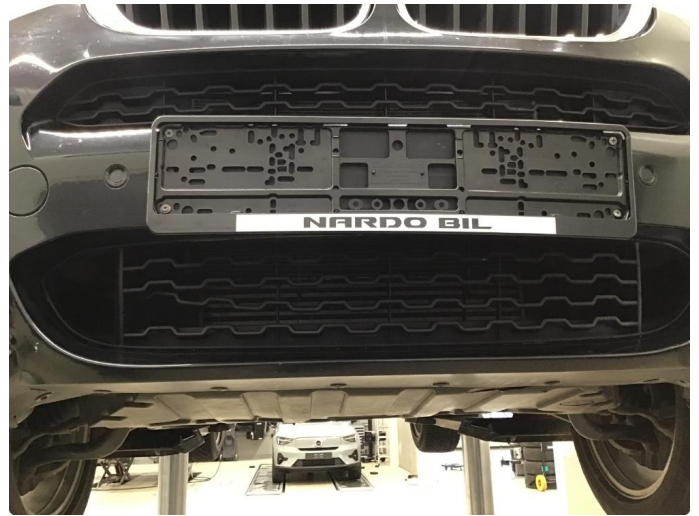
1.9 Lister skadet/mangler

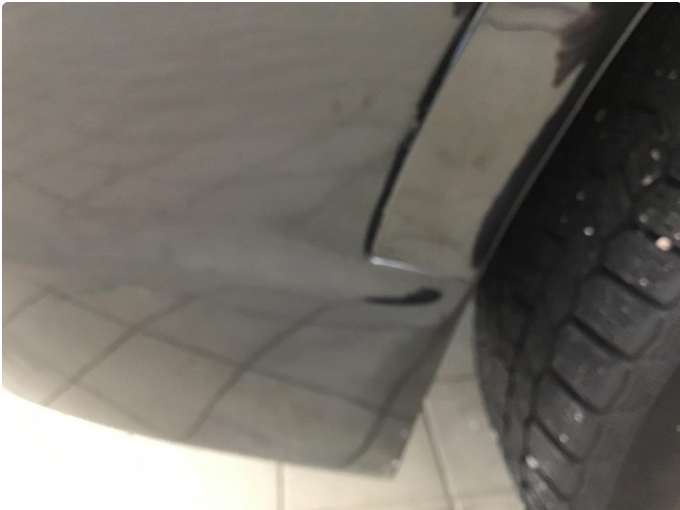
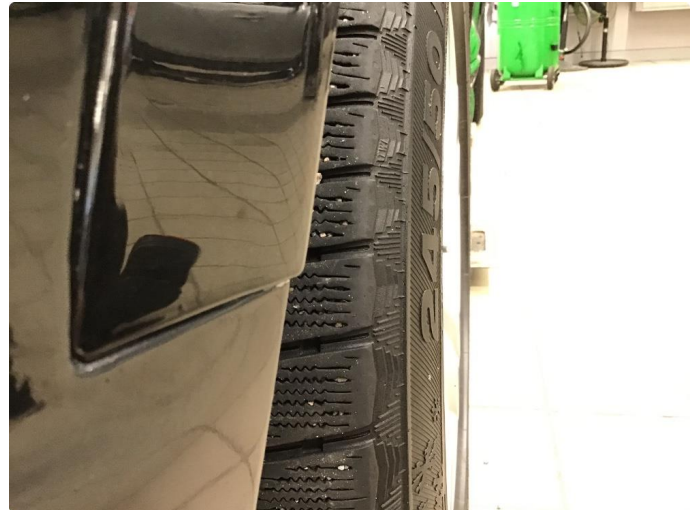
1.10 Øvrige feil

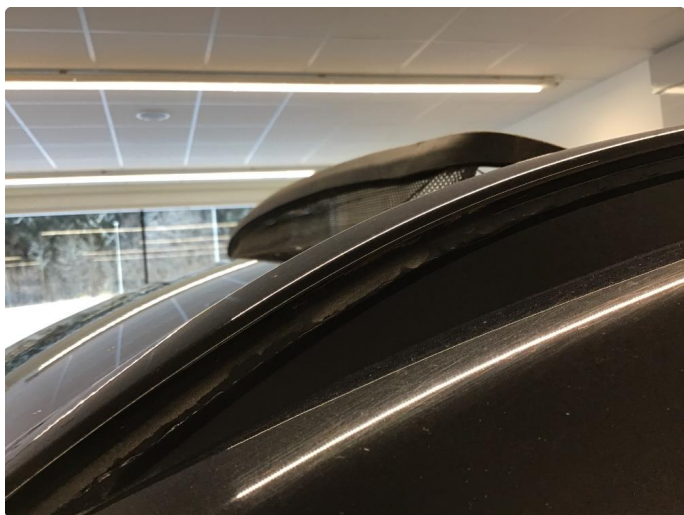
1.11 Lakk flasser

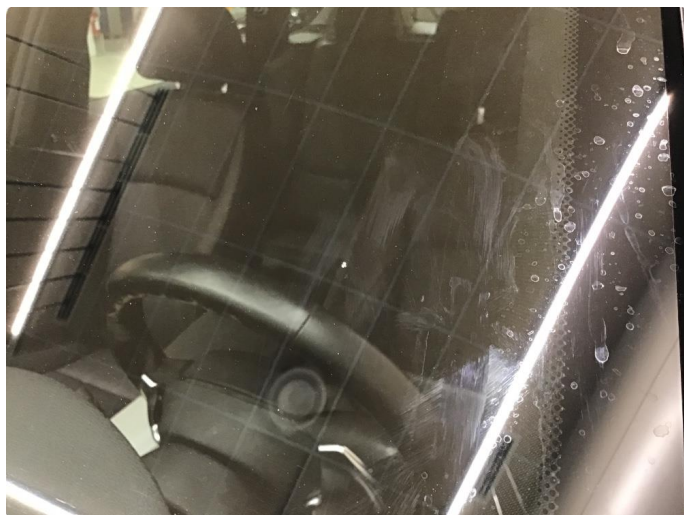
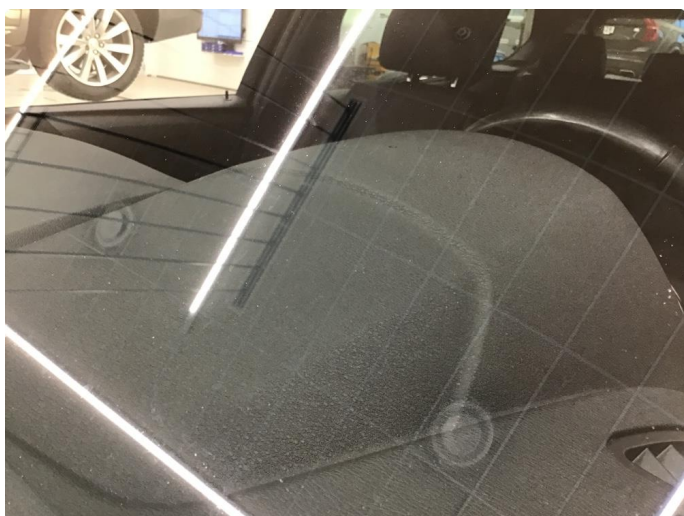
1.12 Steinsprut

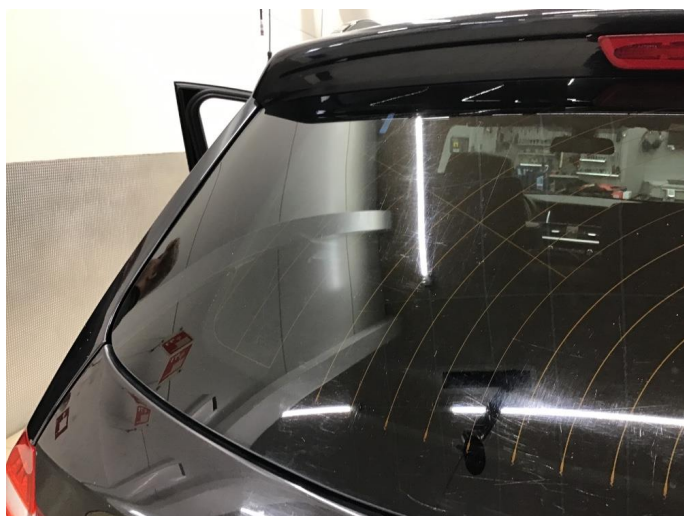
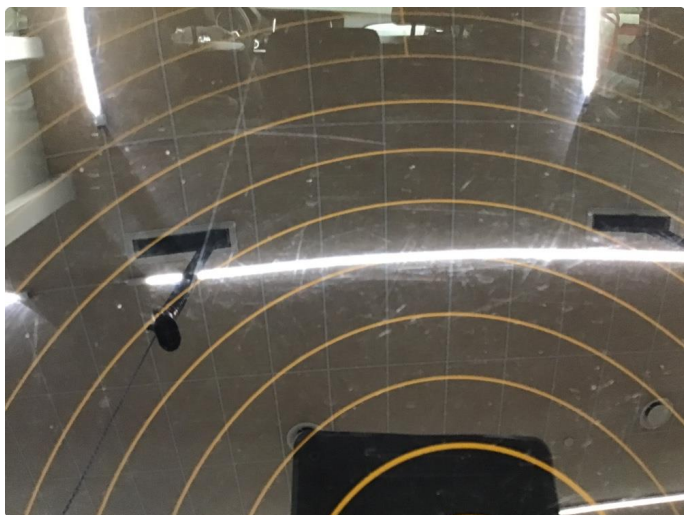
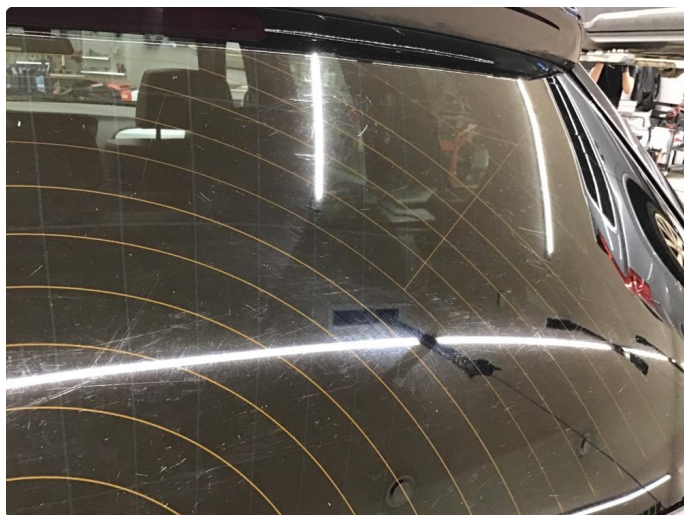
1.13 Slitt

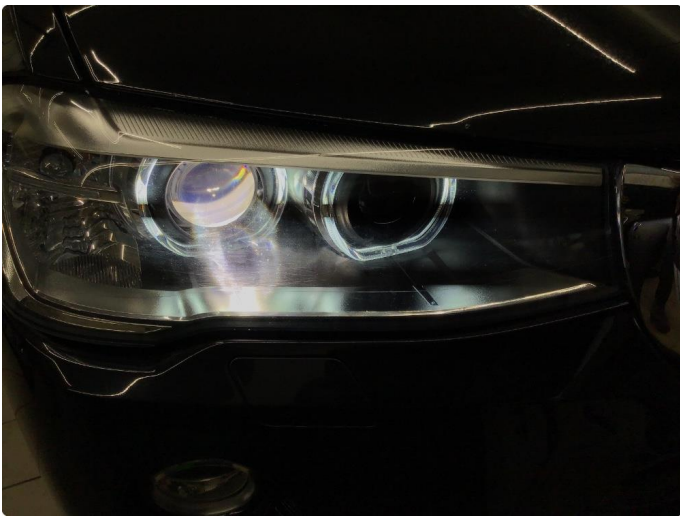
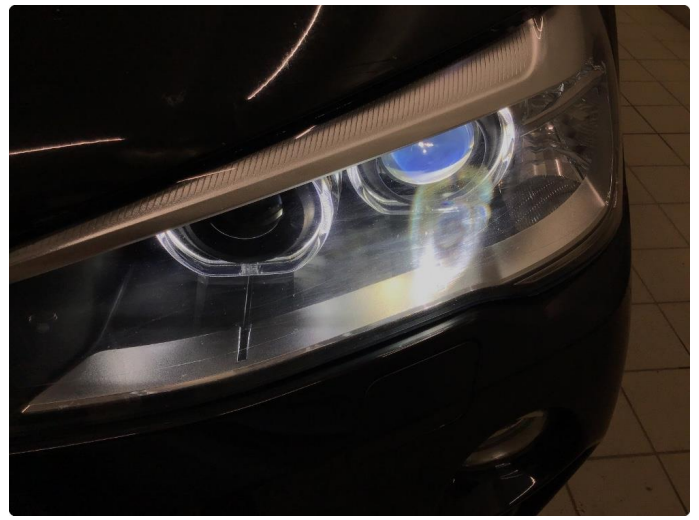
2.1 Xenon - fargeforskjell/svak funksjon

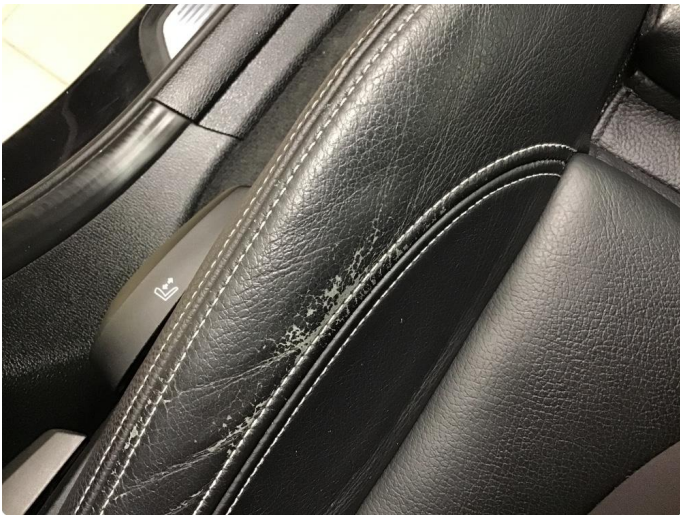
3.1 Slitt

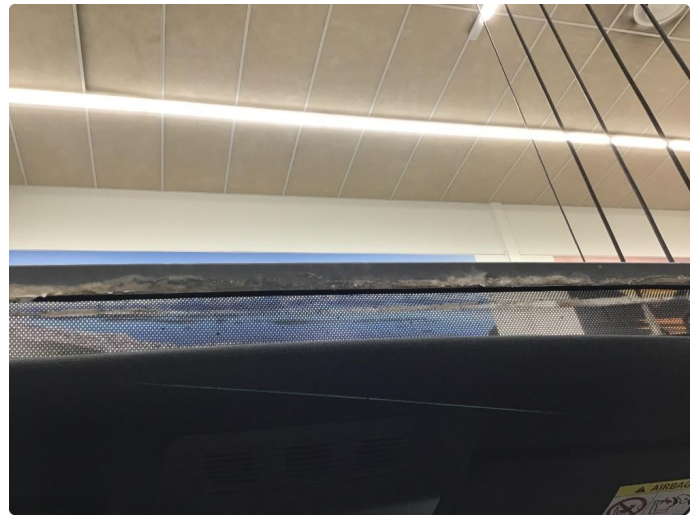
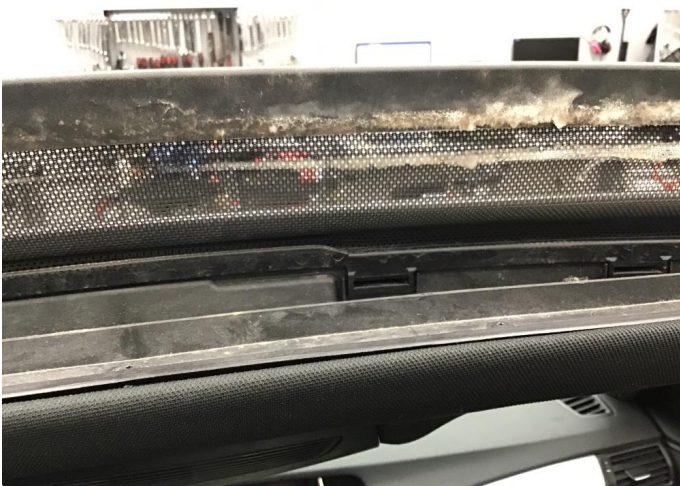
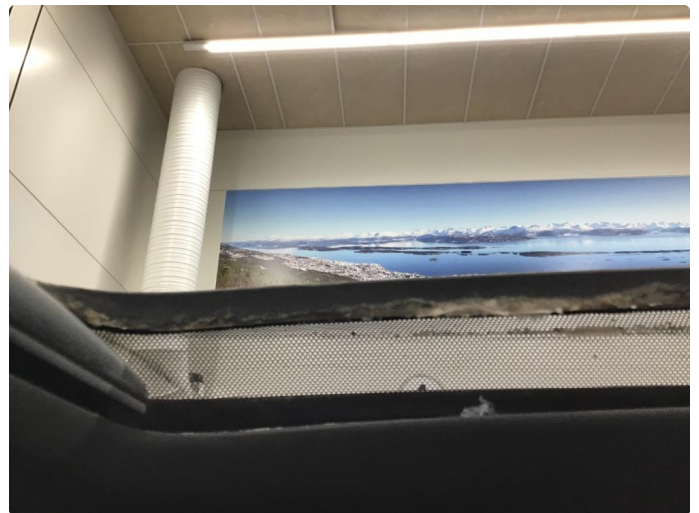
3.2 Øvrige feil

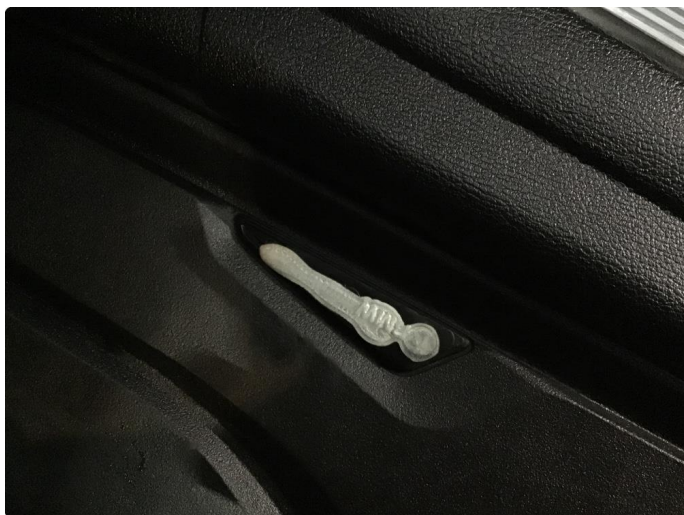
3.3 Øvrige feil

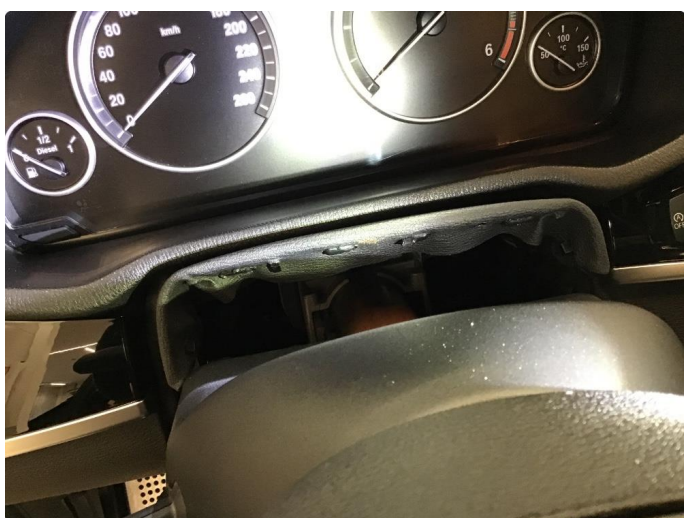
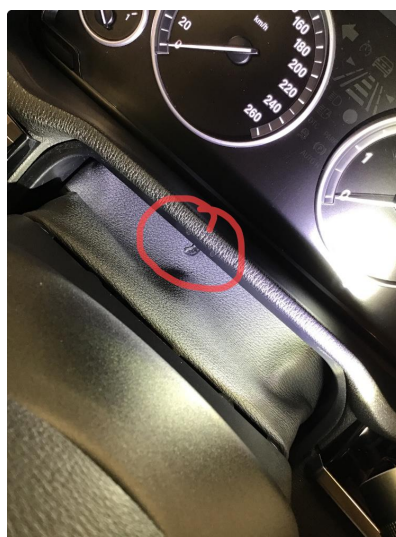
3.4 Øvrige feil

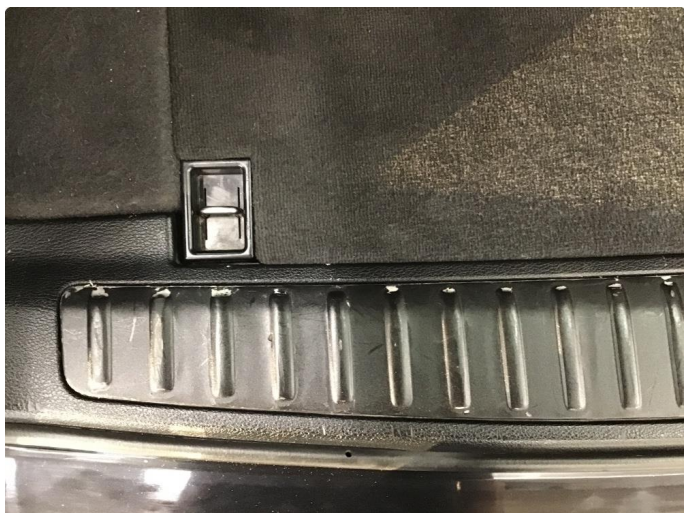
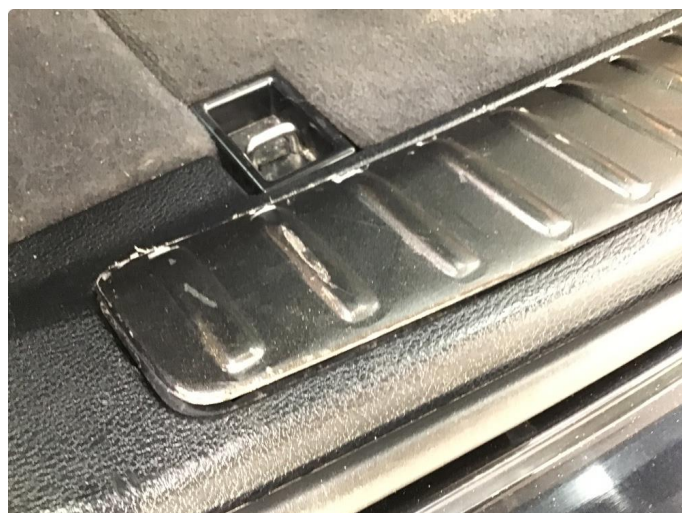
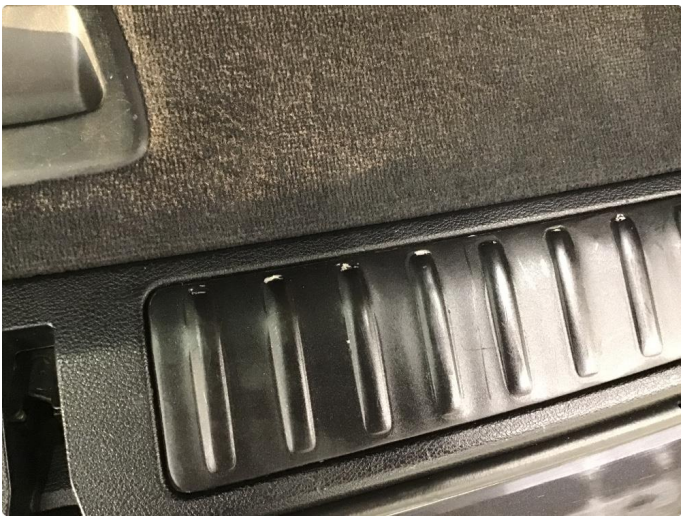
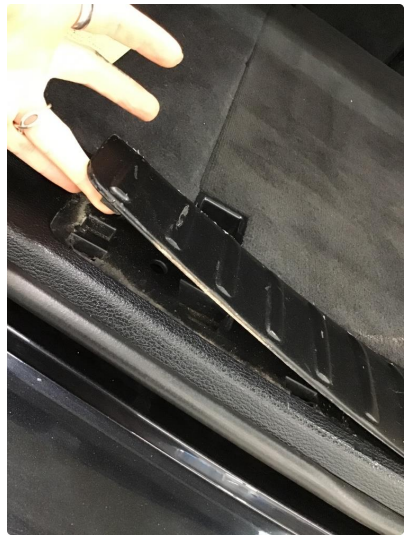
3.5 Skadet

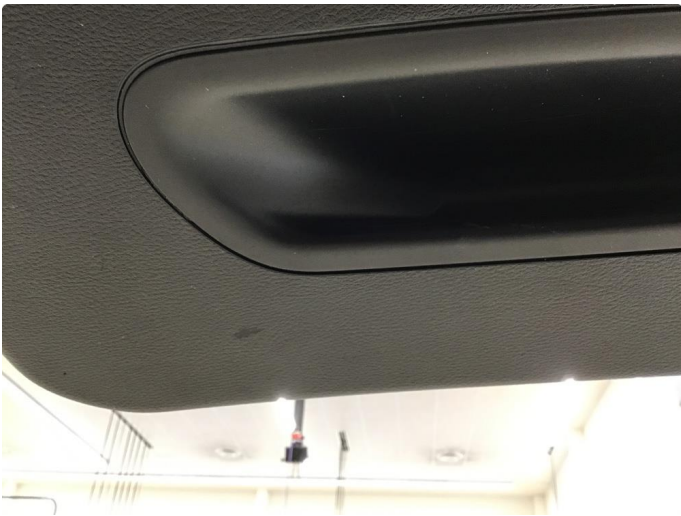
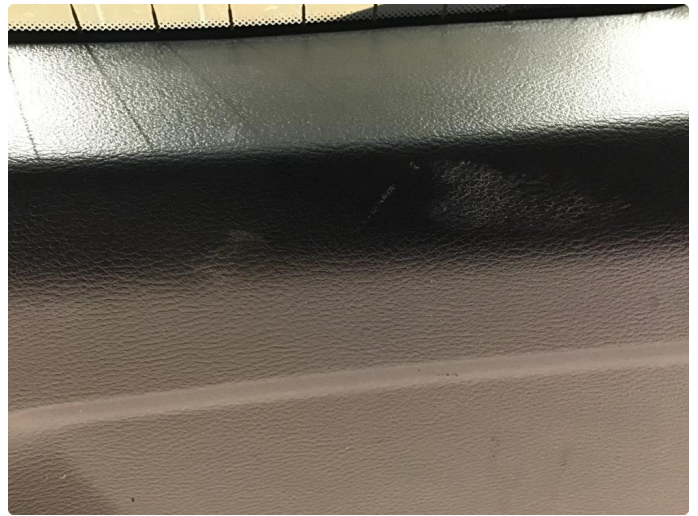
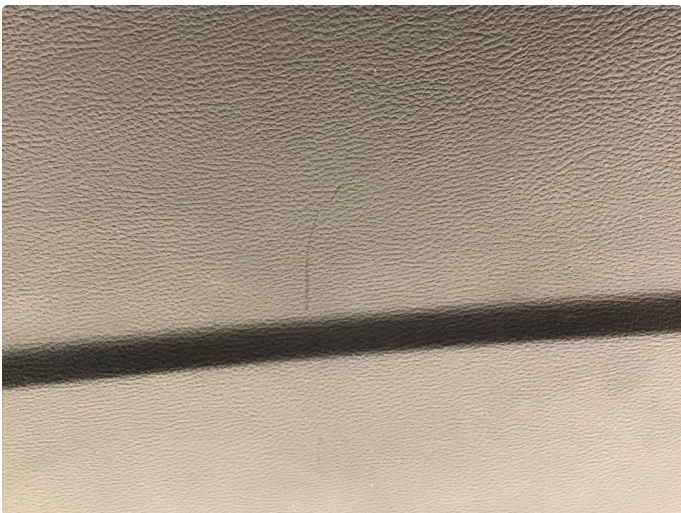
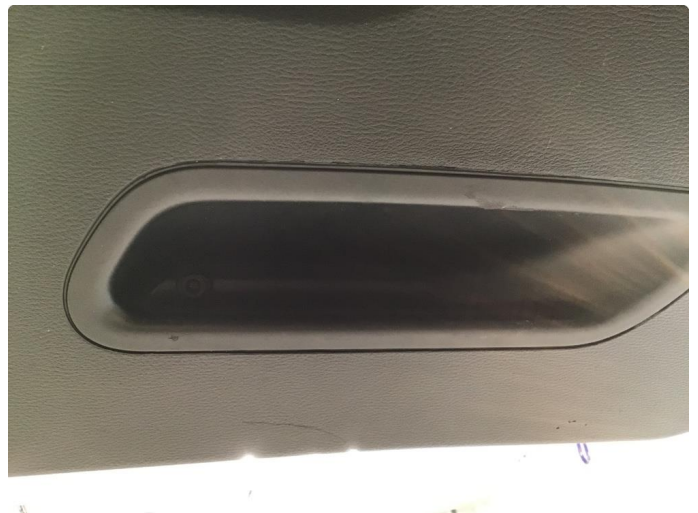
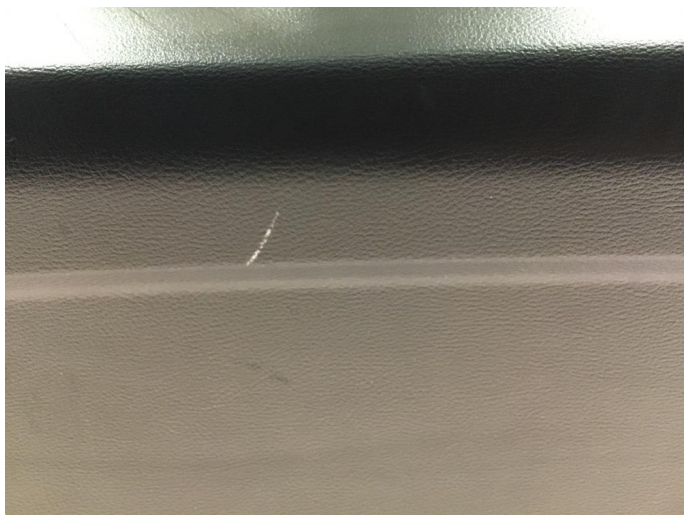
3.6 Ripe(r)
