MAXUS MAXUS E-DELIVER 3 2WD

TESTDATO: 24.06.2025

NBF Tilstandsrapport er utarbeidet av Norges Bilbransjeforbund og Forbrukerrådet.

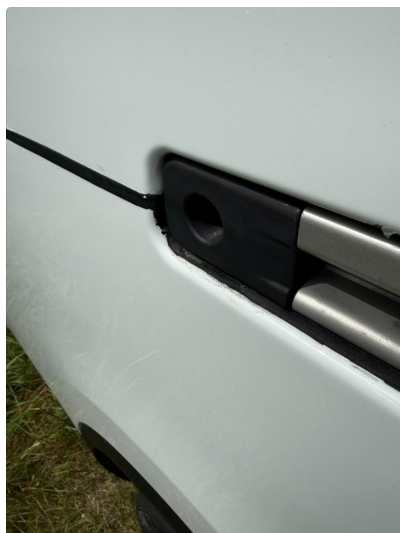
| Punkt | Beskrivelse | Plassering |
|---|---|---|
| 1.1 Dører | Lakkflass skyvdør | |

1.1 Lakkfalass skyvdør

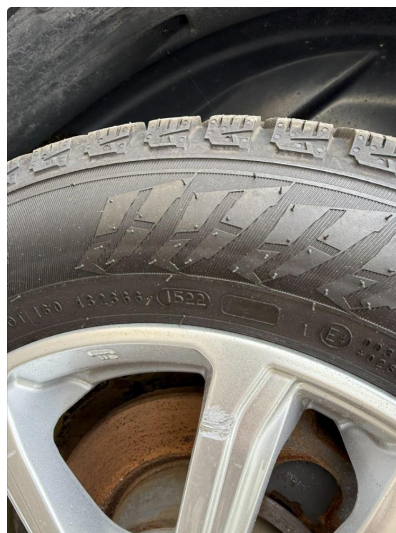
| Punkt | Beskrivelse | Plassering |
|---|---|---|
| 1.2 Dekk/Felger | Skraper | |

1.2 Skraper

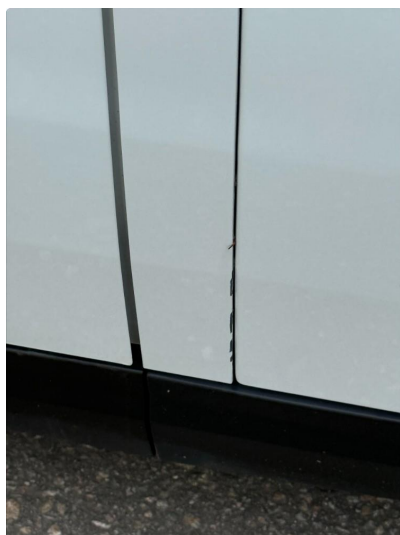
| Punkt | Beskrivelse | Plassering |
|---|---|---|
| 1.3 Døråpning | lakkflass / Steinsprut, ingen rust | |

1.3 Lakkflass / Steinsprut, ingen rust
