MAXUS MAXUS E-DELIVER 3 2WD

TESTDATO: 09.02.2026

EC54978

NBF Tilstandsrapport er utarbeidet av Norges Bilbransjeforbund og Forbrukerrådet.

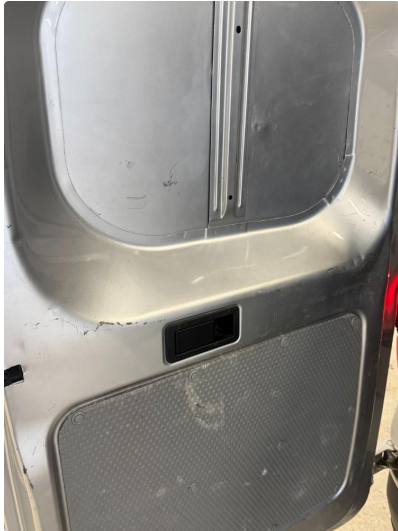
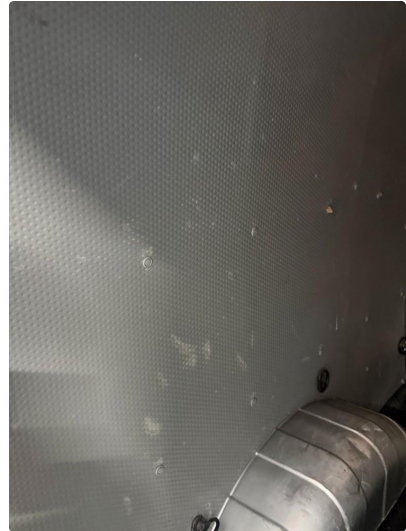
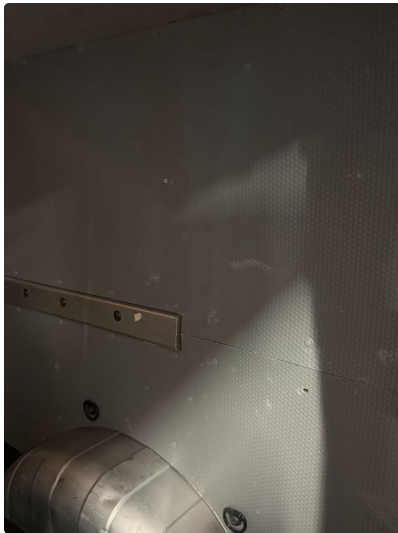
| Punkt | Beskrivelse | Plassering |
|---|---|---|
| 1.1 Døråpning | Merker | Bakluke |

1.1 Merker

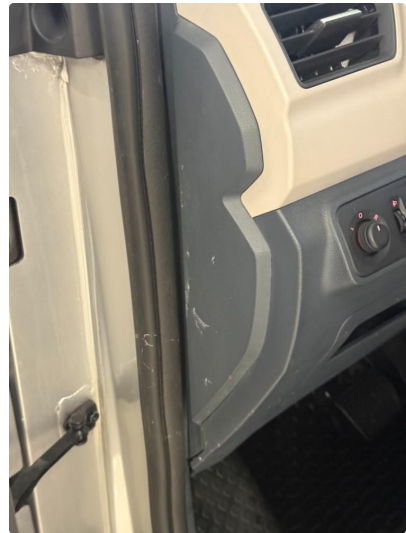
| Punkt | Beskrivelse | Plassering |
|---|---|---|
| 1.2 Døråpning | Merker - lite synlig | Førerdør |

1.2 Merker - lite synlig

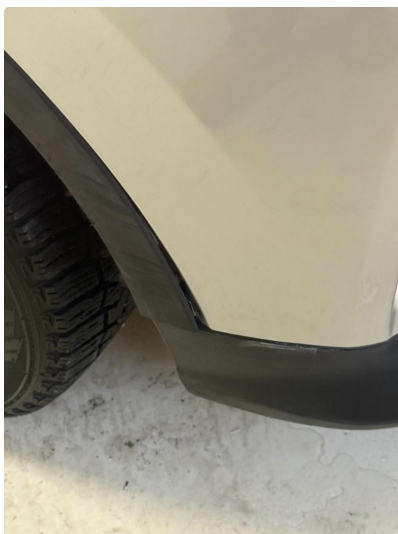
| Punkt | Beskrivelse | Plassering |
|---|---|---|
| 1.3 Støtfanger | Festet løsnet | Hjulskjerm/fanger |

1.3 Festet løsnet

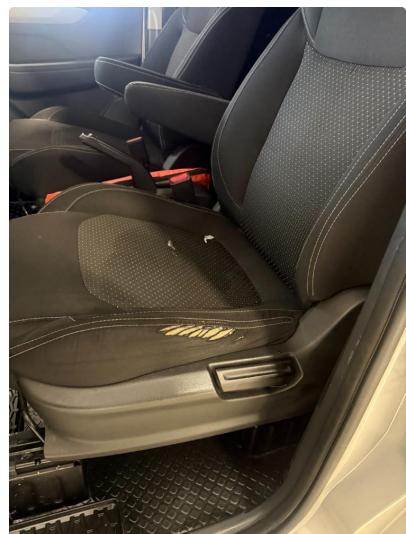
| Punkt | Beskrivelse | Plassering |
|---|---|---|
| 2.1 Seter | Rift | Førerstol |

2.1 Rift
