**PEUGEOT 308 99 HK MANUELL 2WD**
**TESTDATO: 08.12.2025**
**KODE: 1895742**

**FT52931**

NBF Tilstandsrapport er utarbeidet av Norges Bilbransjeforbund og Forbrukerrådet.

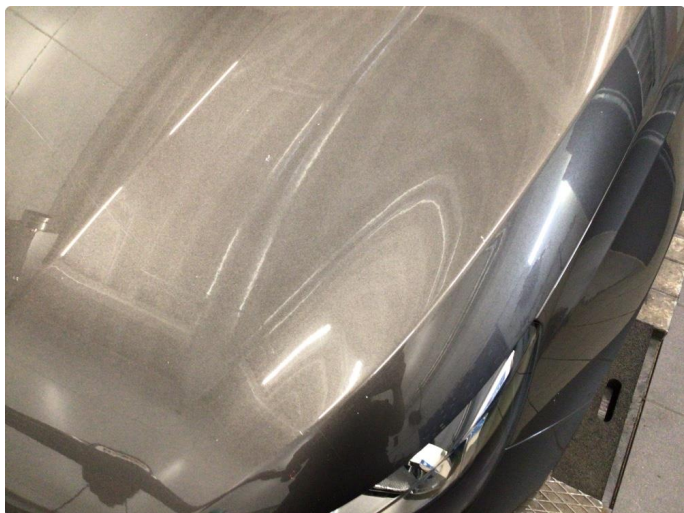
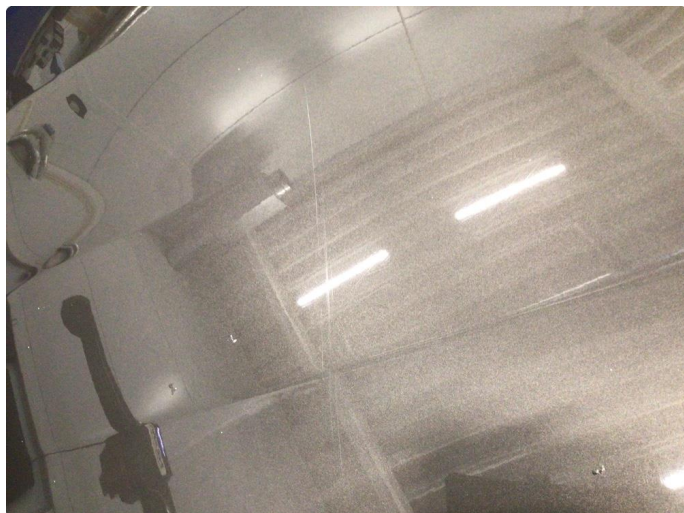
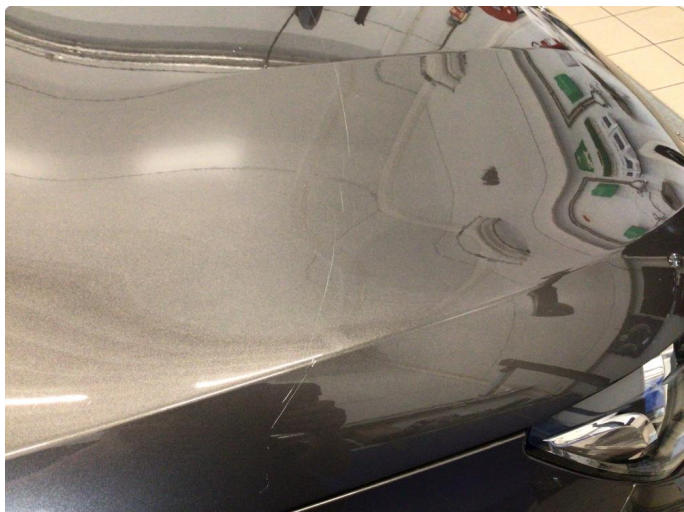
| Punkt | | Beskrivelse | Plassering |
|---|---|---|---|
| 1.1 | Panser | ripe(r) | |

1.1 Ripe(r)

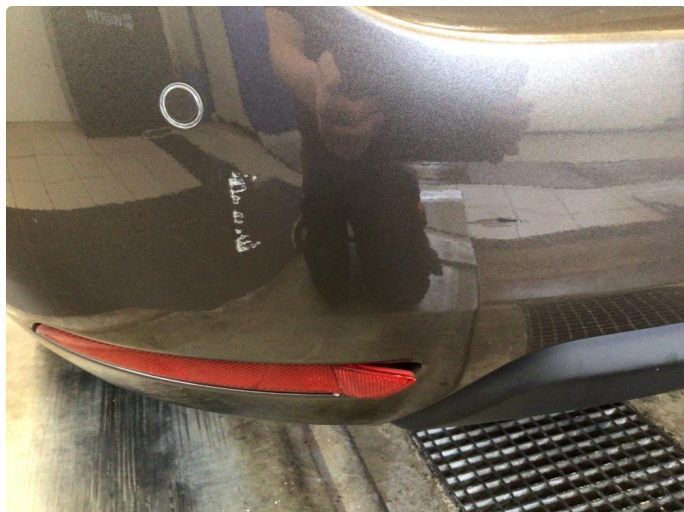
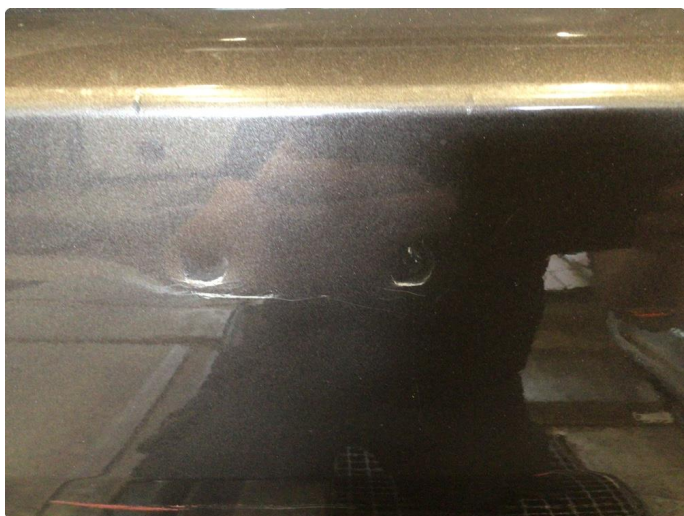
| Punkt | | Beskrivelse | Plassering |
|---|---|---|---|
| 1.2 | Støtfanger | skade | |

1.2 Skade

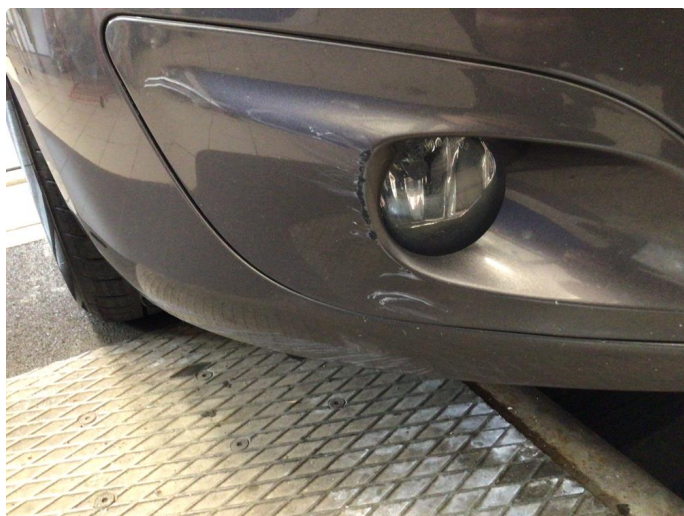
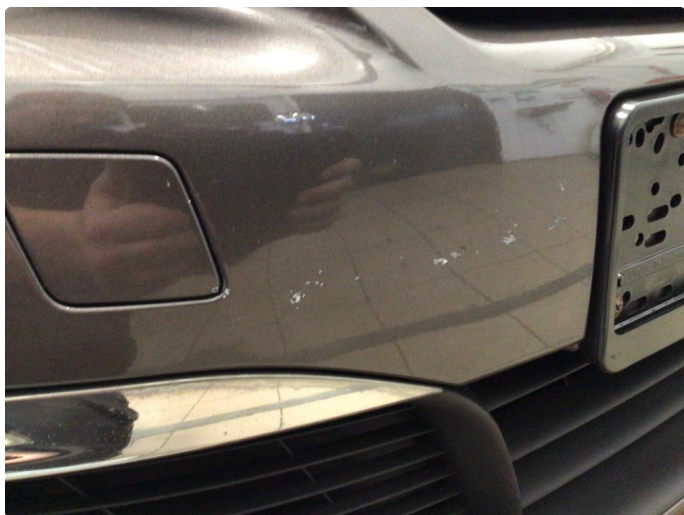
| Punkt | | Beskrivelse | Plassering |
|---|---|---|---|
| 1.3 | Støtfanger | skade | |

1.3 Skade
