SUZUKI VITARA 4WD
TESTDATO: 08.03.2024
KODE: 1365786

| PR62053 | 94 464 KM | 11.06.2021 Førstegang registrert | Bensin hybrid - Hybrid, ikke ladbar |

NBF Tilstandsrapport er utarbeidet av Norges Bilbransjeforbund og Forbrukerrådet.

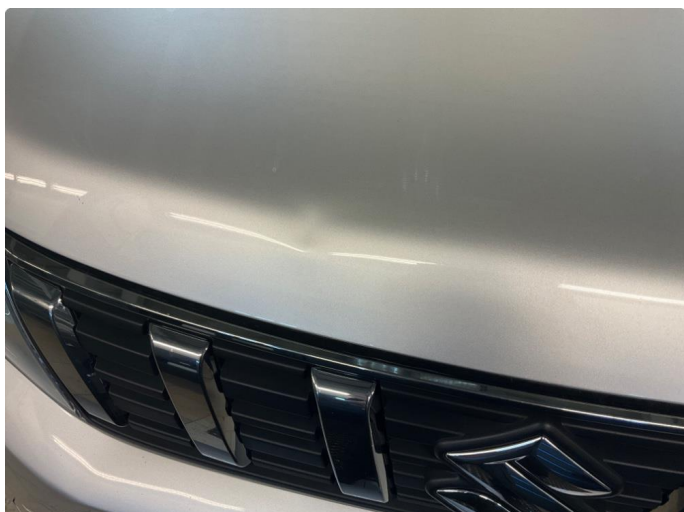
| Punkt | Beskrivelse | Plassering |
|---|---|---|
| 1.1 Panser | bulk - blir fikset av karosseriverksted | foran |

1.1 Bulk - blir fikset av karosseriverksted

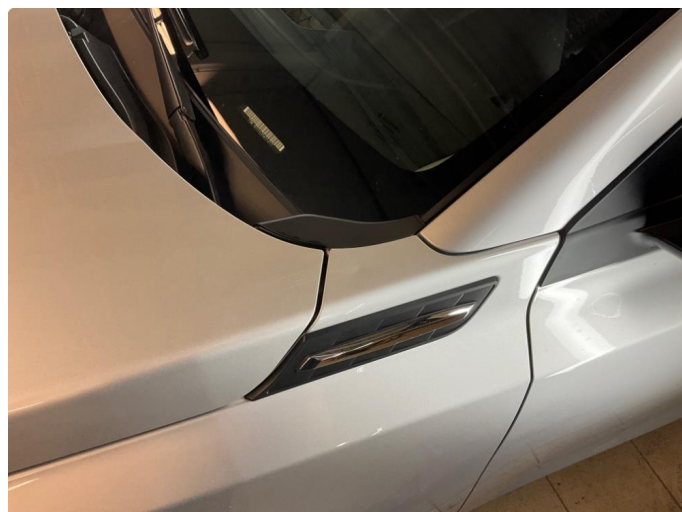
| Punkt | Beskrivelse | Plassering |
|---|---|---|
| 1.2 Skjermer | bulk - blir fikset av karosseriverksted | venstre foran |

1.2 Bulk - blir fikset av karosseriverksted

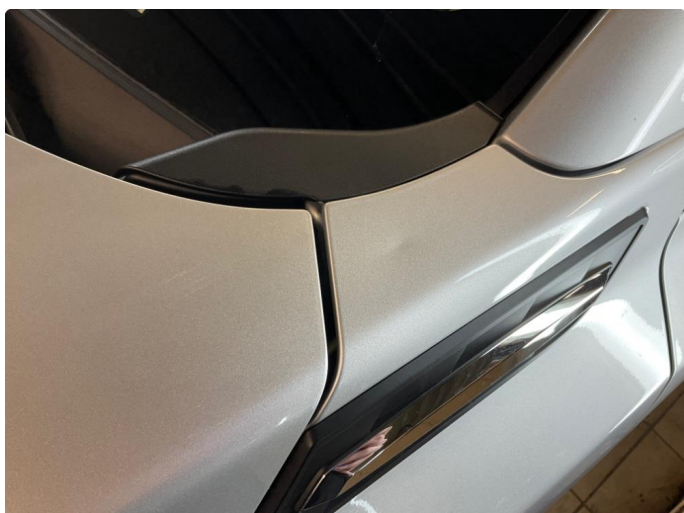
1.2 Bulk - blir fikset av karosseriverksted

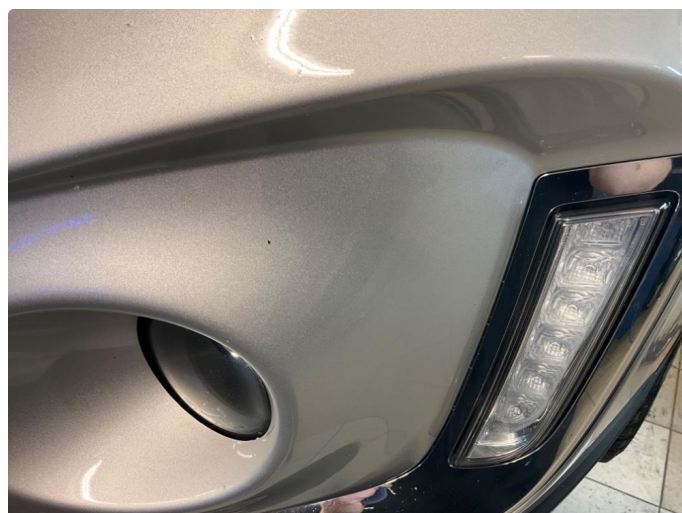
| Punkt | Beskrivelse | Plassering |
|---|---|---|
| 1.3 Skjermer | sått med steinsprut på støtfanger | foran |

1.3 Sått med steinsprut på støtfanger

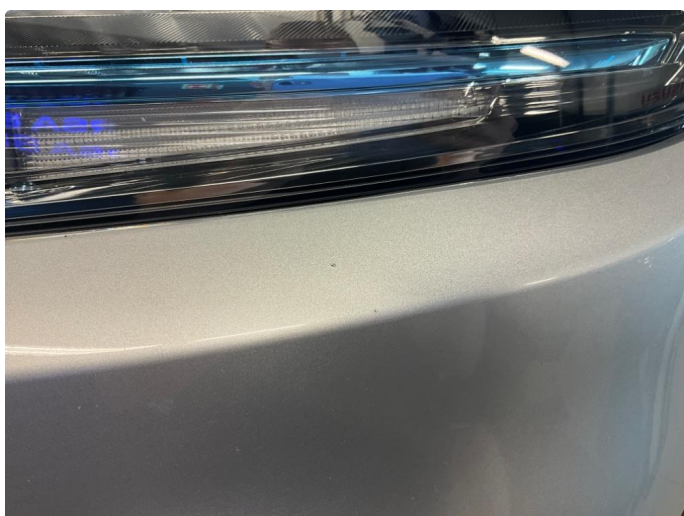
1.3 Sått med steinsprut på støtfanger

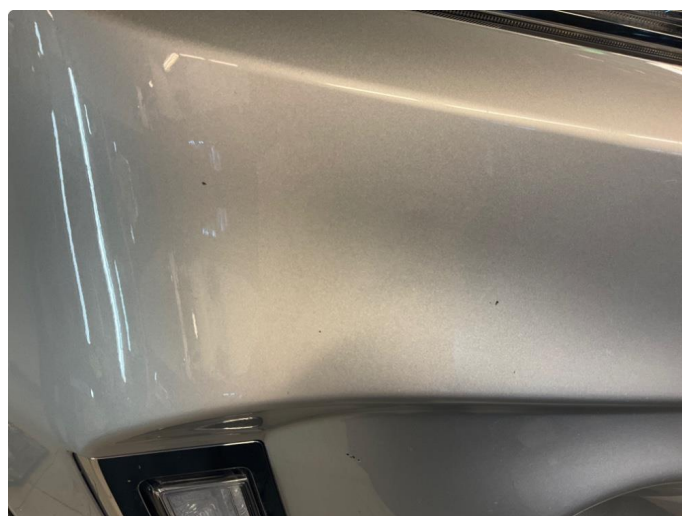
1.3 Sått med steinsprut på støtfanger

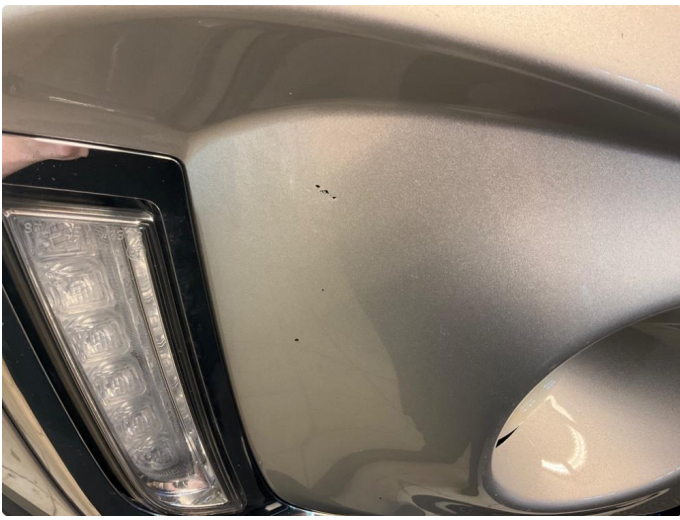
1.3 Sått med steinsprut på støtfanger
