SUZUKI SUZUKI ACROSS 4WD
TESTDATO: 11.11.2024
KODE: 1563173

| PR66967 | 72 517 KM | 20.12.2022 Førstegang registrert | Bensin hybrid - Ladbar hybrid |

NBF Tilstandsrapport er utarbeidet av Norges Bilbransjeforbund og Forbrukerrådet.

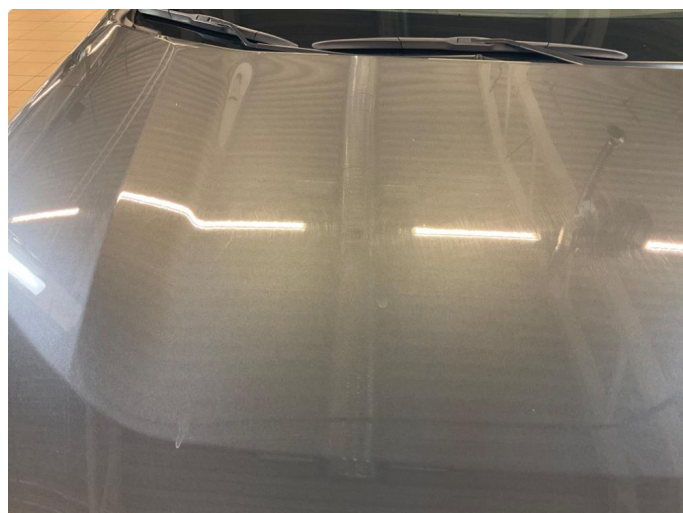
| Punkt | Beskrivelse | Plassering |
|---|--|---|
| 3.1 Panser | ripe(r) | |

3.1 Ripe(r)

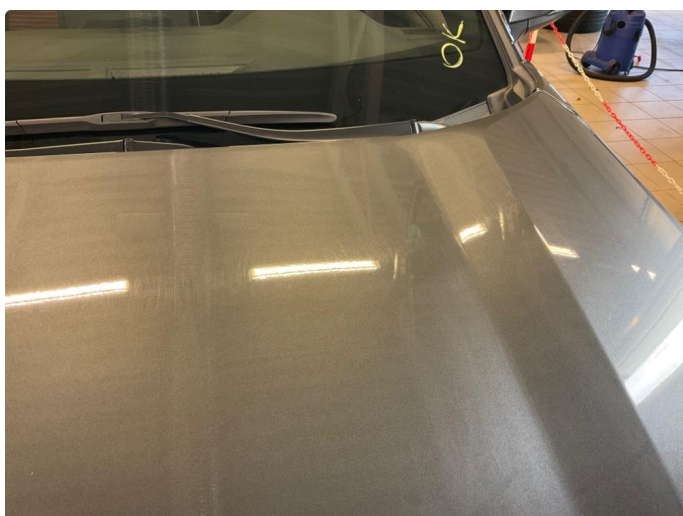
3.1 Ripe(r)

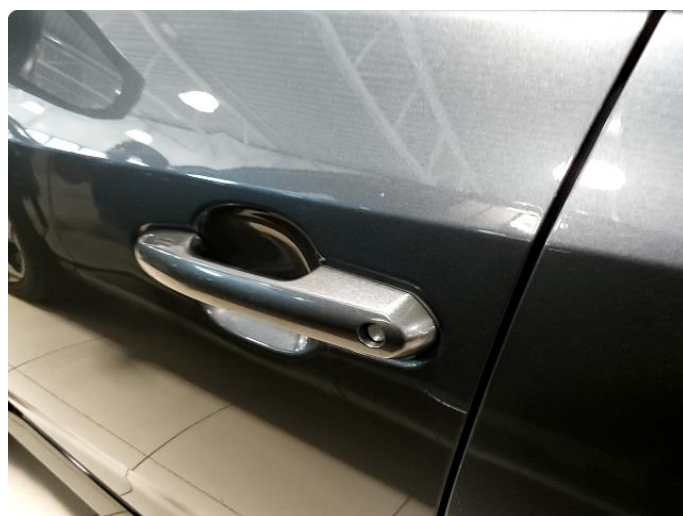
| Punkt | Beskrivelse | Plassering |
|---|--|---|
| 3.2 Dører | Parkeringsbulk - blir fikset av bulkdoktor Liten ripe | |

3.2 Parkeringsbulk - blir fikset av bulkdoktor
Liten ripe

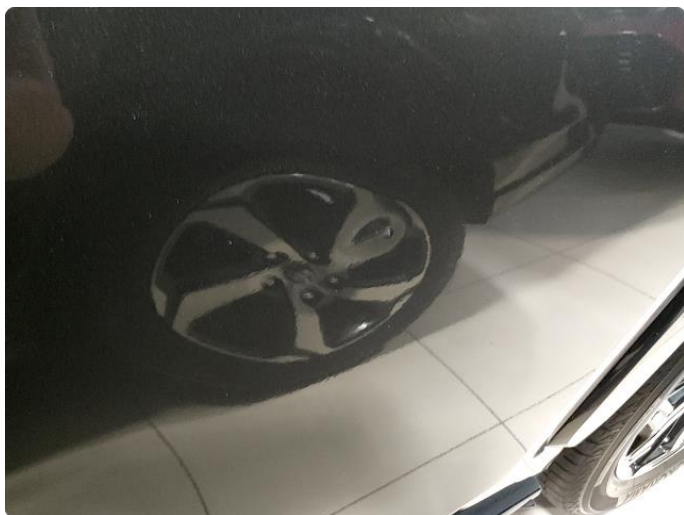
| Punkt | Beskrivelse | Plassering |
|---|--|---|
| 3.3 Dører | Parkeringsbulk - blir fikset av bulkdoktor | |

3.3 Parkeringsbolk - blir fikset av bulkdoktor

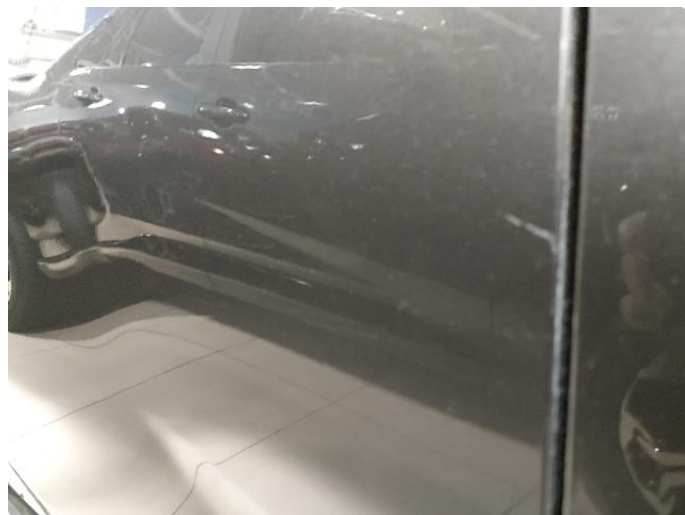
| Punkt | Beskrivelse | Plassering |
|---|--|---|
| 3.4 Dører | Liten ripe | |

3.4 Liten ripe

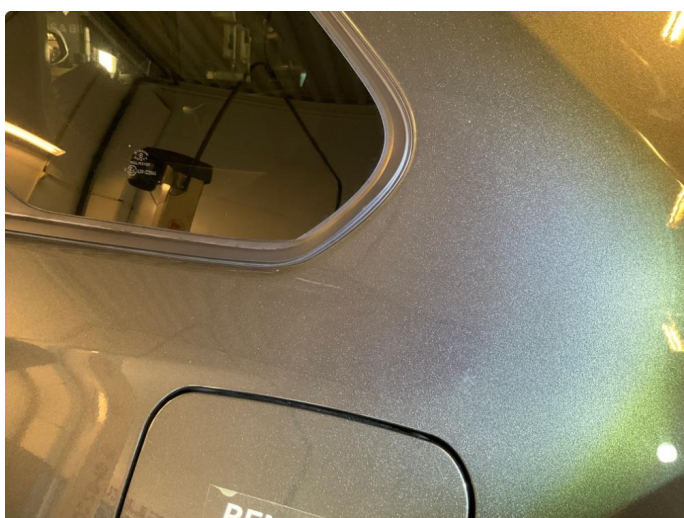
| Punkt | Beskrivelse | Plassering |
|---|--|---|
| 3.5 Skjermer | ripe(r) | |

3.5 Ripe(r)

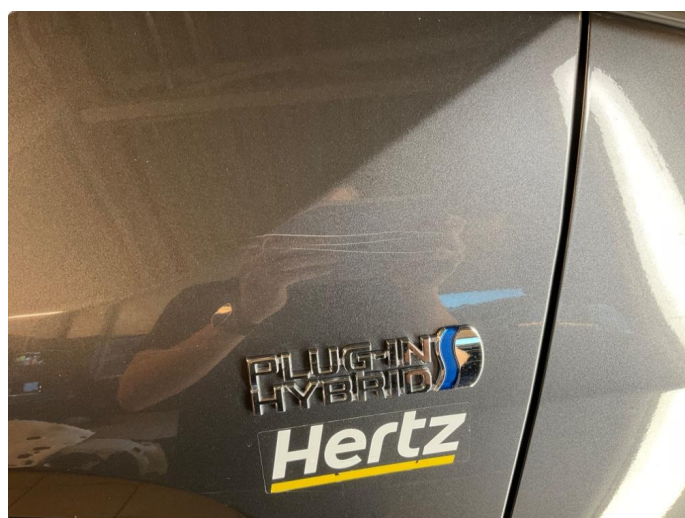
3.5 Ripe(r)

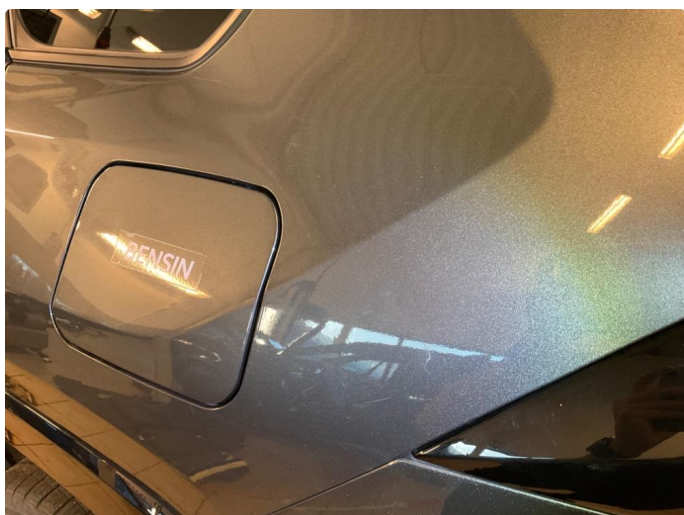
3.5 Ripe(r)

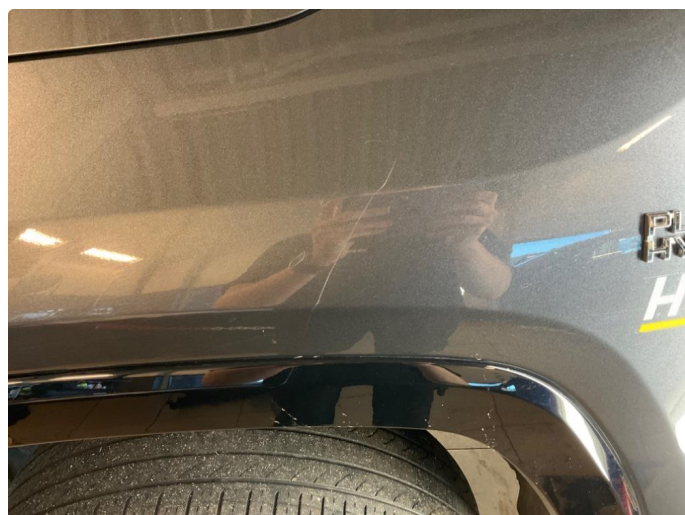
3.5 Ripe(r)

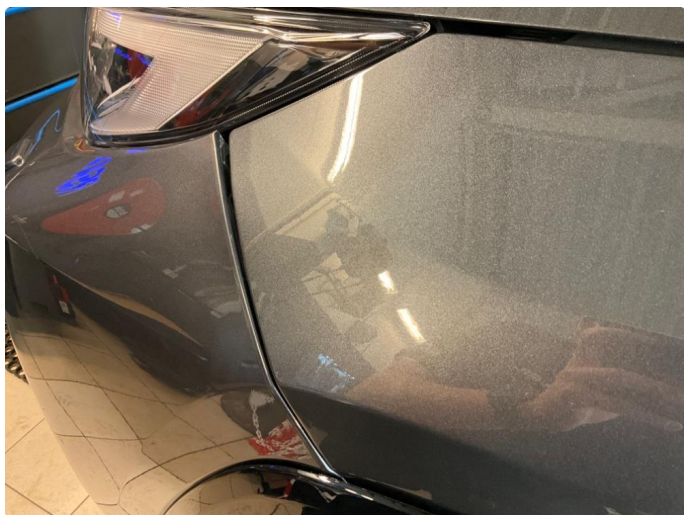
| Punkt | Beskrivelse | Plassering |
|---|--|---|
| 3.9 Støtfanger | ufagmessig utført arbeid | |

3.9 Ufagmessig utført arbeid

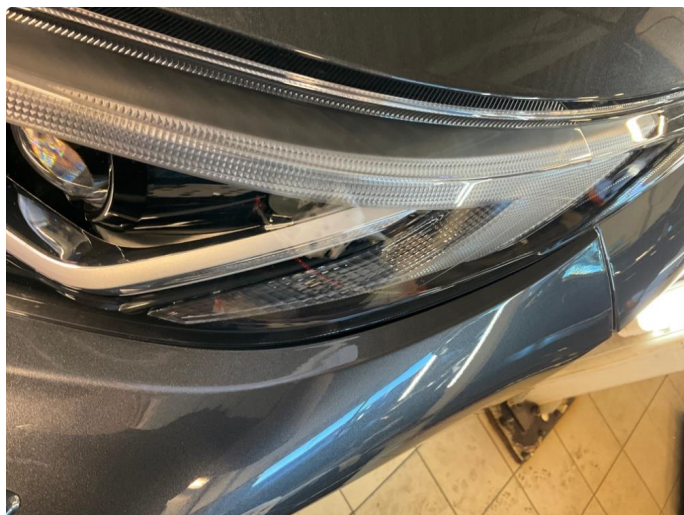
3.9 Ufagmessig utført arbeid

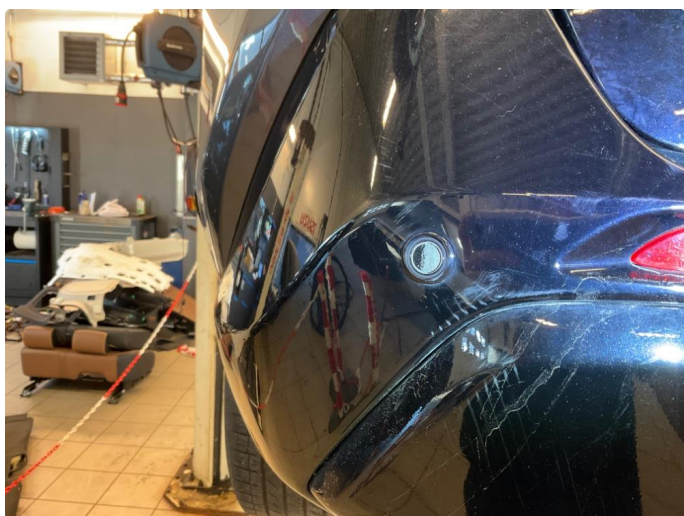
| Punkt | Beskrivelse | Plassering |
|---|--|---|
| 3.10 Støtfanger | ripe(r) | |

3.10 Ripe(r)

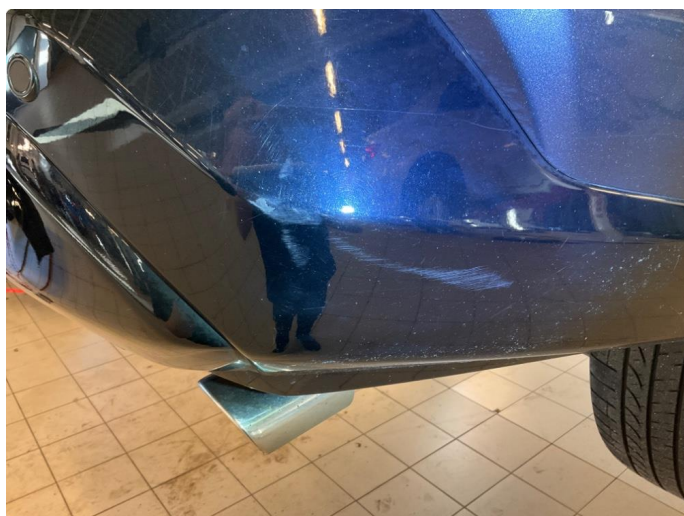
3.10 Ripe(r)

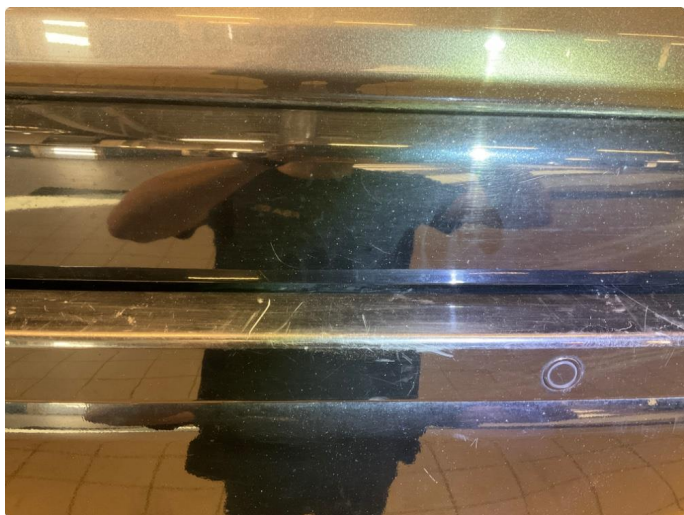
3.10 Ripe(r)

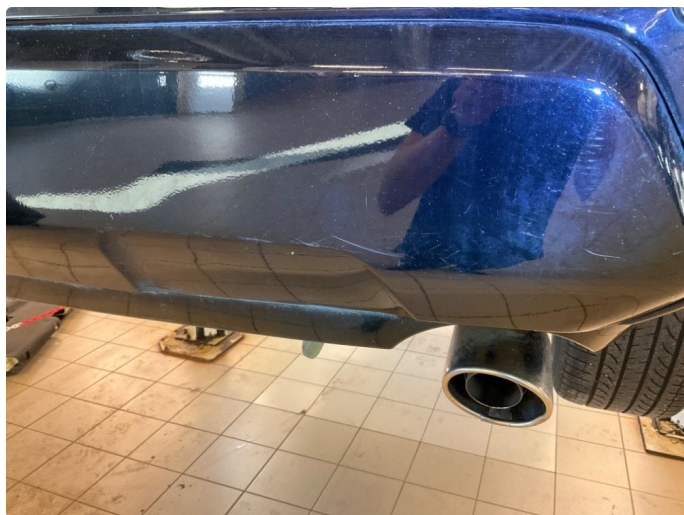
3.10 Ripe(r)

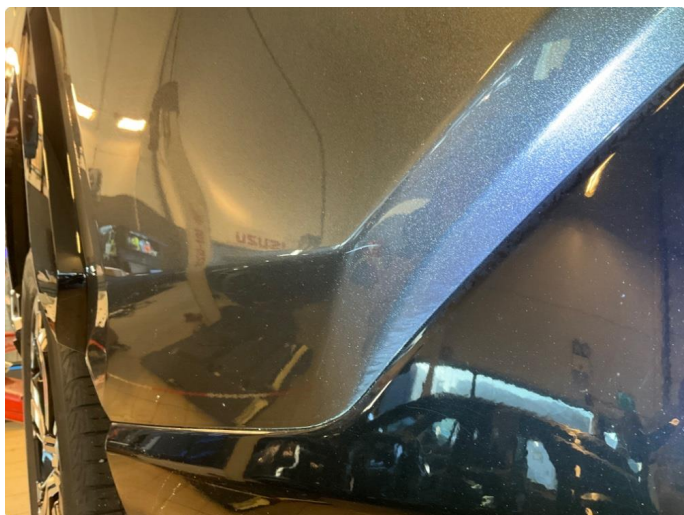
3.10 Ripe(r)

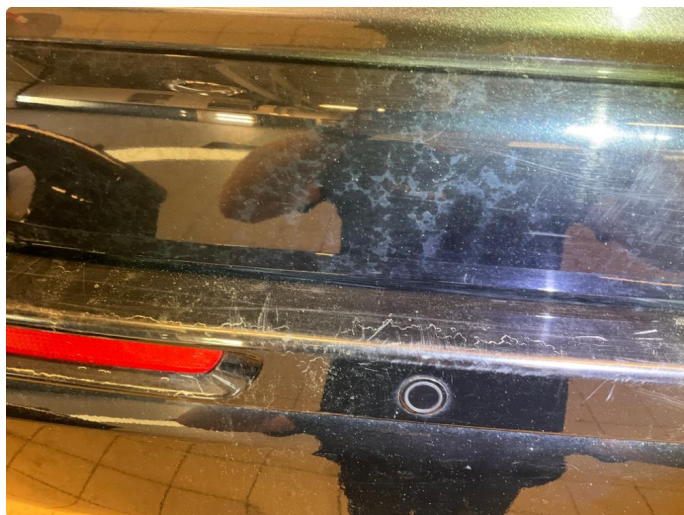
3.10 Ripe(r)

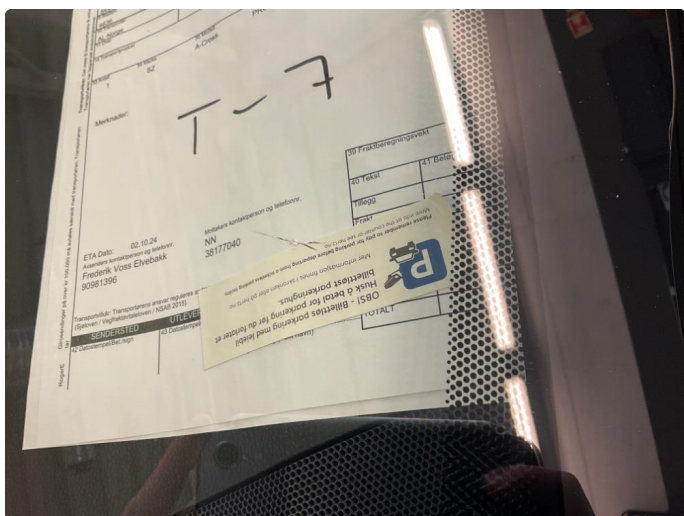
| Punkt | Beskrivelse | Plassering |
|---|--|---|
| 3.11 Frontvindu | steinsprut med sprekk | |

3.11 Steinsprut med sprekk

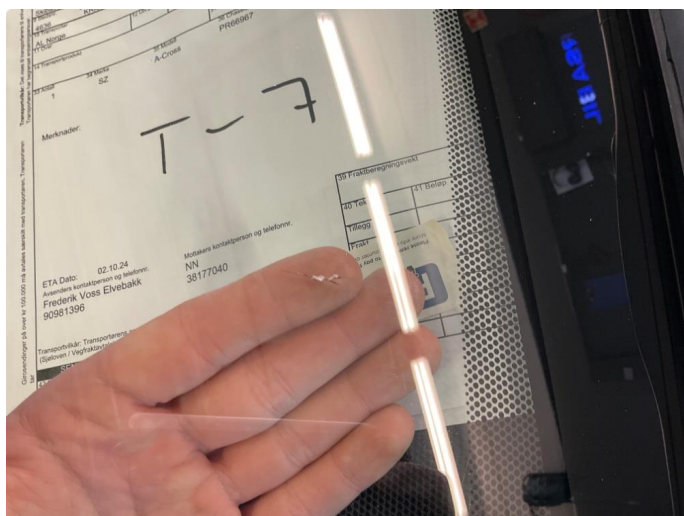
3.11 Steinsprut med sprekk
