PEUGEOT 508 131 HK AUTOMAT 2WD

TESTDATO: 18.02.2026

CHASSISNR: VR3FCYHZRKY162644

NBF Tilstandsrapport er utarbeidet av Norges Bilbransjeforbund og Forbrukerrådet.

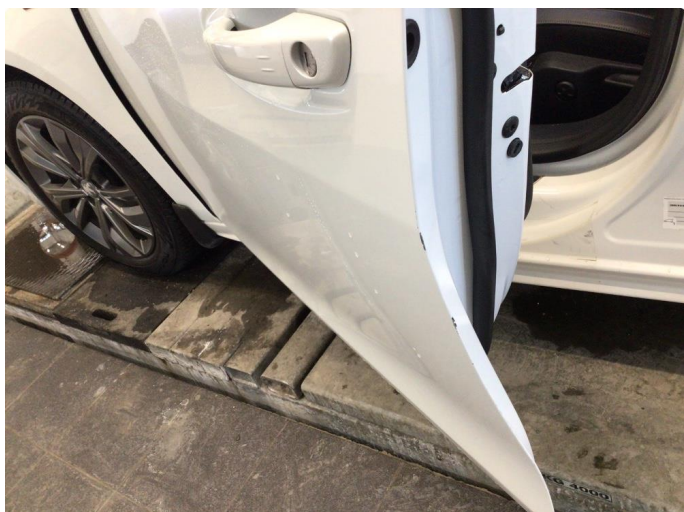
| Punkt | | Beskrivelse | Plassering |
|---|---|---|---|
| 1.1 | Dører | Steinsprut | |

1.1 Steinsprut

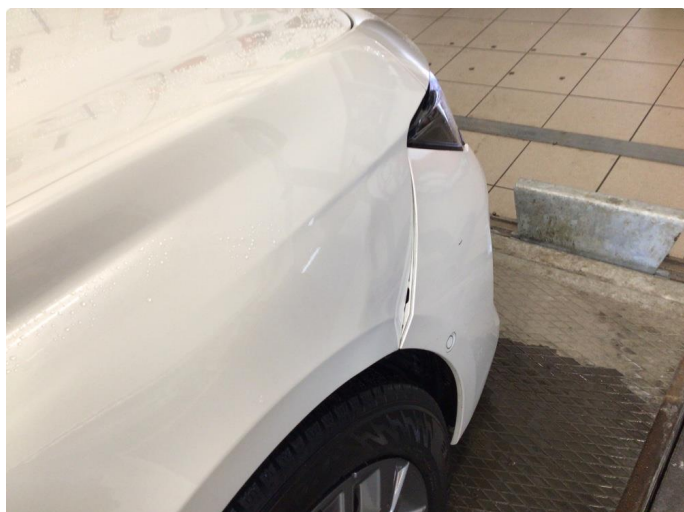
| Punkt | | Beskrivelse | Plassering |
|---|---|---|---|
| 1.2 | Skjermer | bulk | |

1.2 Bulk

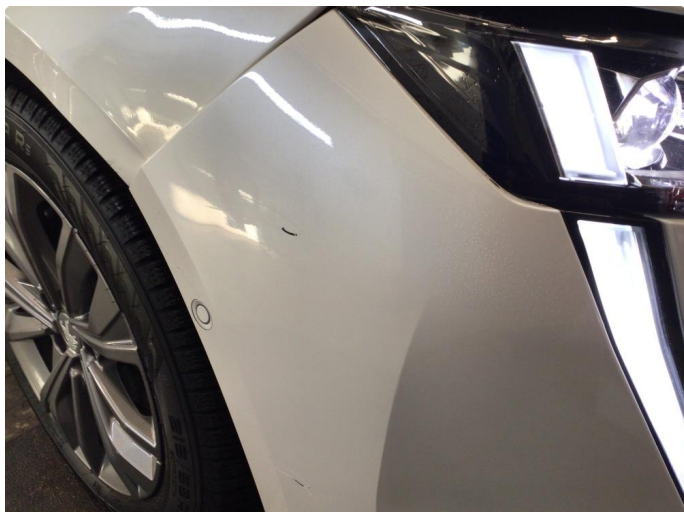
| Punkt | | Beskrivelse | Plassering |
|---|---|---|---|
| 1.3 | Støtfanger | ripe(r) | |

1.3 Ripe(r)

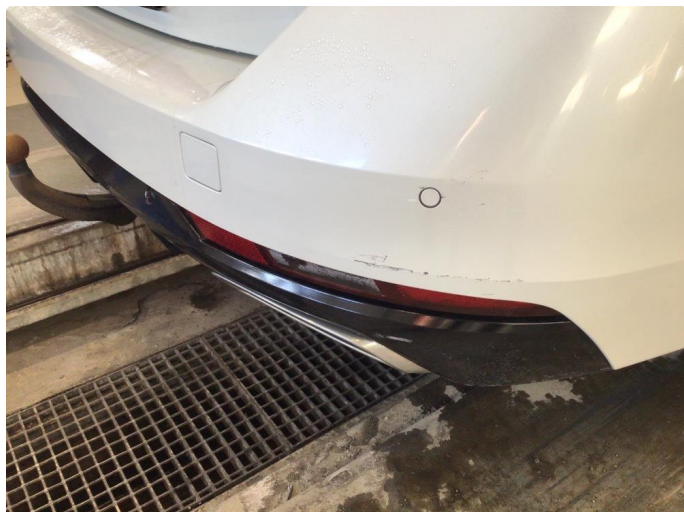
| Punkt | | Beskrivelse | Plassering |
|---|---|---|---|
| 1.4 | Støtfanger | ripe(r) | |

1.4 Ripe(r)
