**ISUZU N/A 163 HK AUTOMAT 4WD**
**TESTDATO: 18.06.2025**
**KODE: 1742159**

**PR63957**

NBF Tilstandsrapport er utarbeidet av Norges Bilbransjeforbund og Forbrukerrådet.

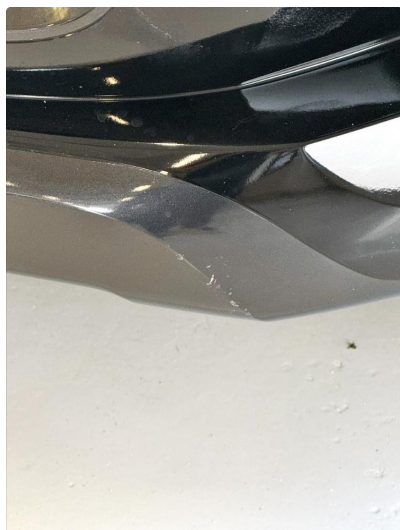
| Punkt | Beskrivelse | Plassering |
|---|---|---|
| 1.1 Støtfanger | Skraper, plastikk fanger foran. | |

1.1 Skraper, plastikk fanger foran.

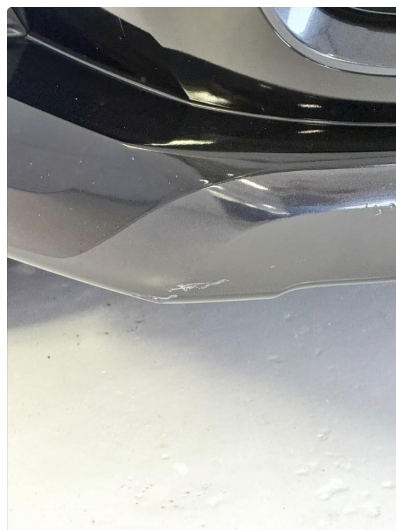
1.1 Skraper, plastikk fanger foran.
