SUZUKI SWIFT 4WD
TESTDATO: 14.10.2024
KODE: 1533801

PR48320	83 485 KM	30.05.2018 Førstegang registrert	Bensin hybrid - Hybrid, ikke ladbar
----------------	------------------	--	---

NBF Tilstandsrapport er utarbeidet av Norges Bilbransjeforbund og Forbrukerrådet.

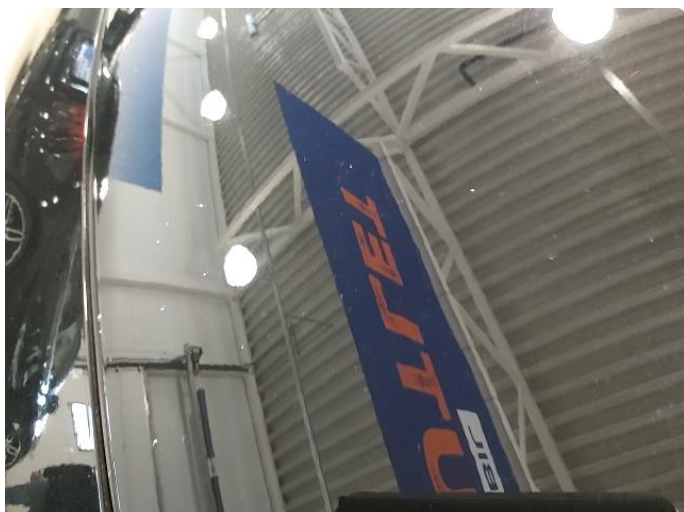
1.1 Steinsprut - blir lakket

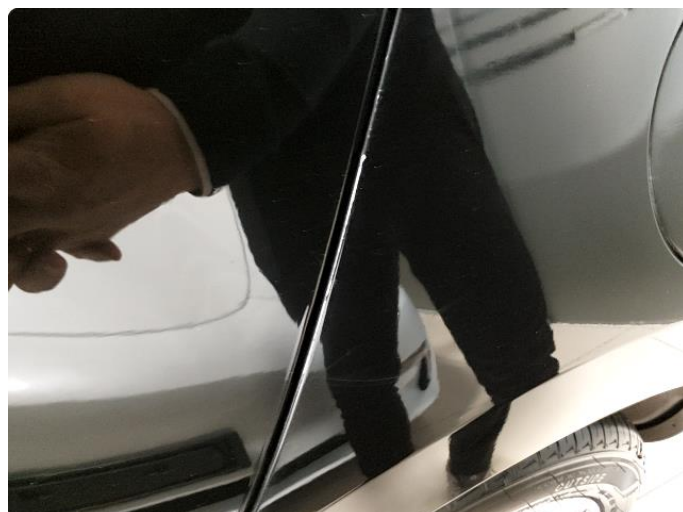
1.2 Lett skrape - blir penslet

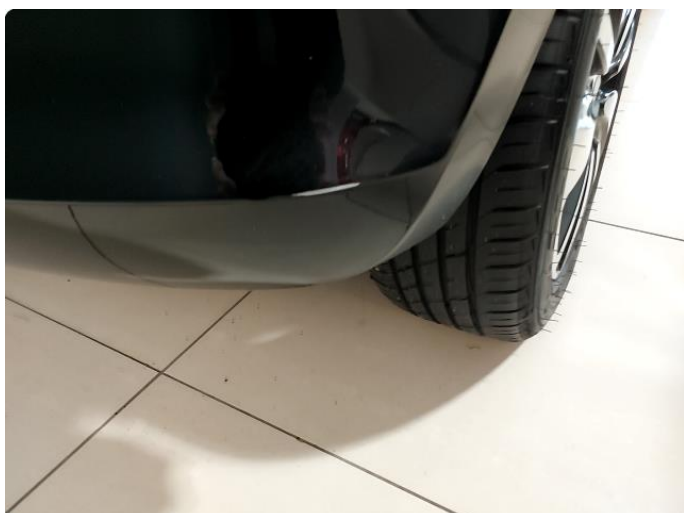
1.3 Skrape - blir penslet
