**VOLKSWAGEN TOURAN 150 HK MANUELL 2WD**
**TESTDATO: 08.09.2025**
**KODE: 1795434**

**KJ30026**

NBF Tilstandsrapport er utarbeidet av Norges Bilbransjeforbund og Forbrukerrådet.

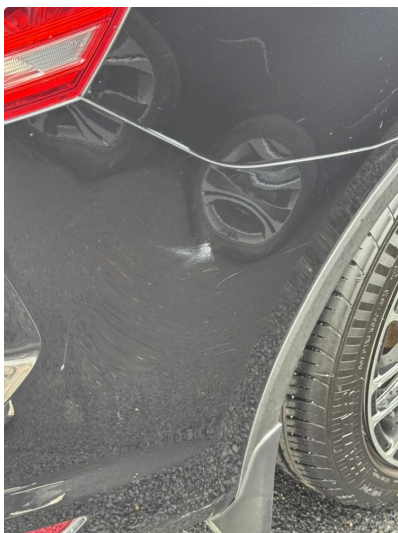
| Punkt | | Beskrivelse | Plassering |
|---|---|---|---|
| 1.1 | Skjermer | Steinsprut | Høyre bak |

1.1 Steinsprut

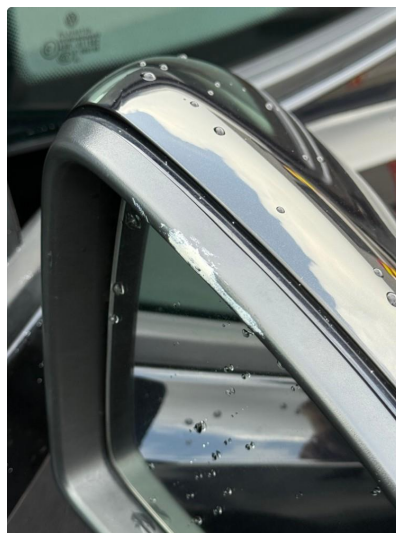
| Punkt | | Beskrivelse | Plassering |
|---|---|---|---|
| 1.2 | Speil | Skrap | Høyre speil |

1.2 Skrap

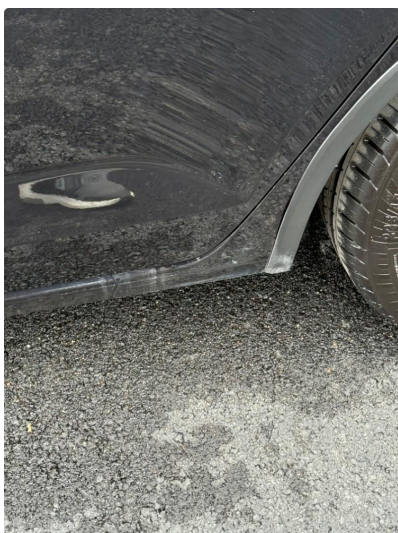
| Punkt | | Beskrivelse | Plassering |
|---|---|---|---|
| 1.3 | Døråpning | Riper/lakkflass | Bakdør, høyre og venstre |

1.3 Riper/lakkflass

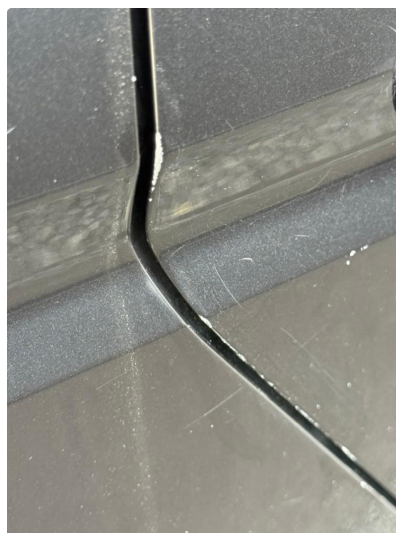
1.3 Riper/lakkflass

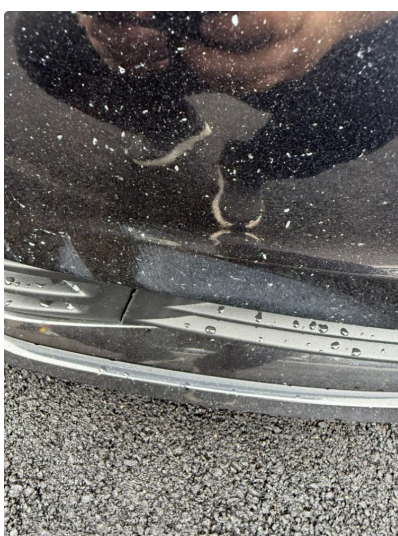
| Punkt | | Beskrivelse | Plassering |
|---|---|---|---|
| 1.4 | Støtfanger | En del steinsprut | Foran |

1.4 En del steinsprut
