ISUZU N/A 163 HK AUTOMAT 4WD

TESTDATO: 03.12.2025

YF20684

CHASSISNR: MPATFS87JPT006984

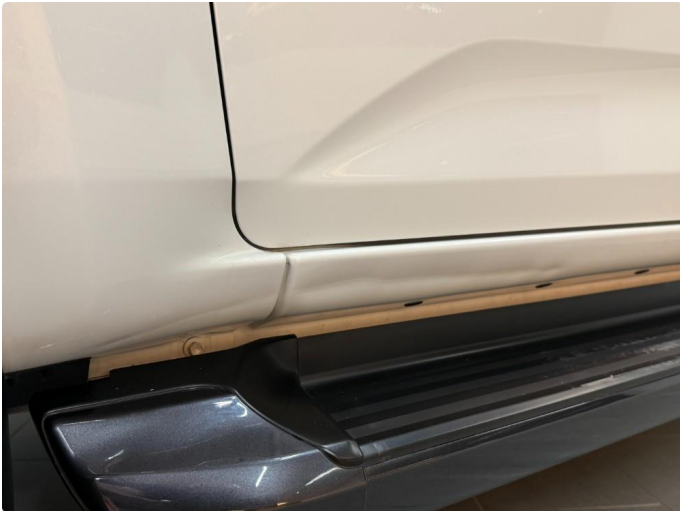
| Punkt | | Beskrivelse | Plassering |
|---|---|---|---|
| 1.1 | Kanal | Bulk kanal uten lakkskade | |

1.1 Bulk kanal uten lakkskade
