**BMW X6 XDRIVE35I 306 HK AUTOMAT 4WD**
**TESTDATO: 14.11.2024**
**KODE: 1567328**

<b>DR33006</b>	<b>99 700 KM</b>	<b>03.08.2017</b> Førstegang registrert	<b>Bensin</b>
----------------	------------------	--------------------------------------------	---------------

NBF Tilstandsrapport er utarbeidet av Norges Bilbransjeforbund og Forbrukerrådet.

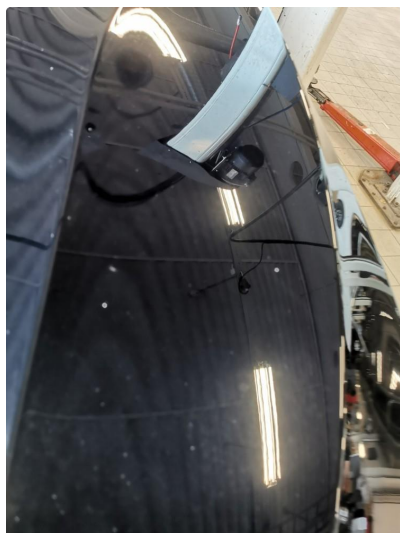
1.1 Noe stensprut som kan flekkes

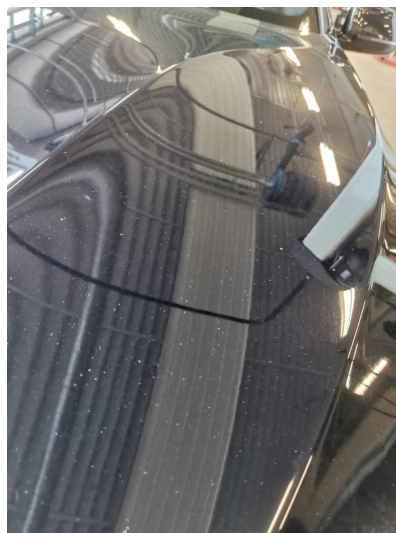
1.1 Noe stensprut som kan flekkes

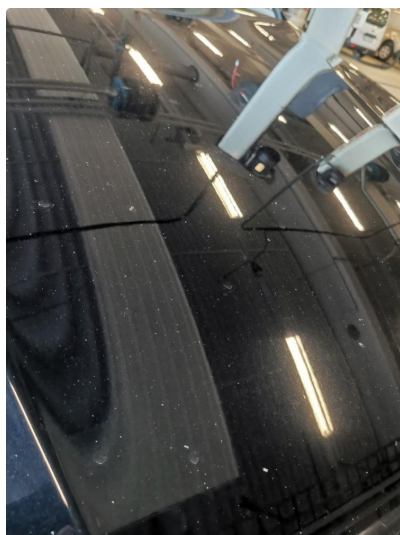
1.1 Noe stensprut som kan flekkes

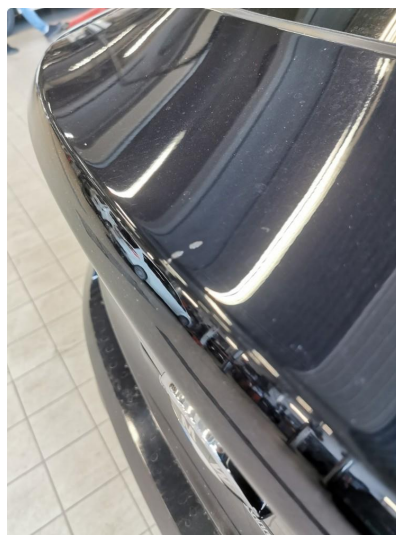
1.2 Liten ripe som flekkes

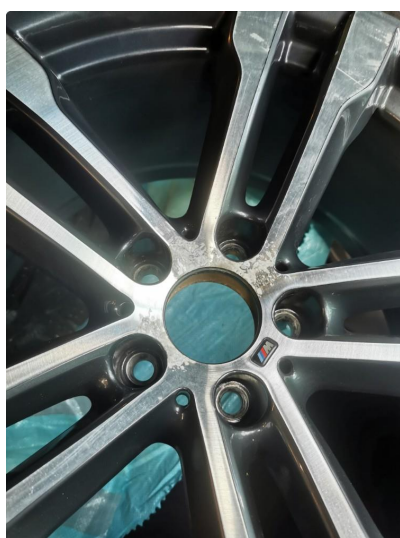
1.3 Noe oksidering vinterfelg

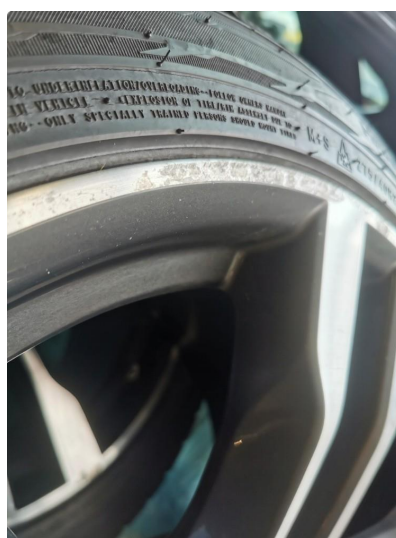
1.3 Noe oksidering vinterfelg

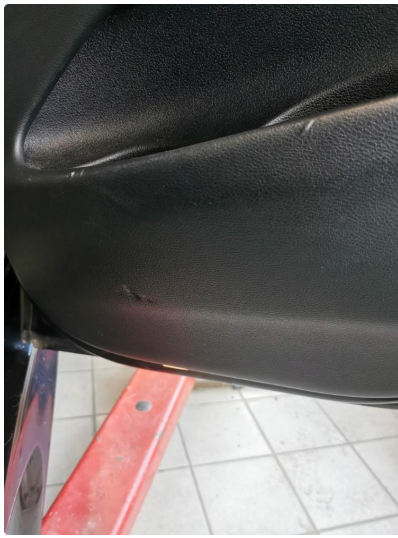
2.1 Noen småmerker

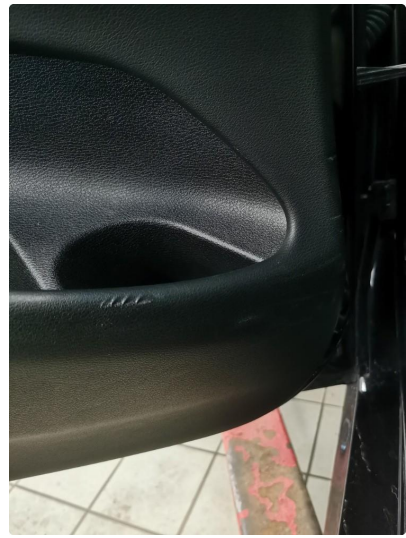
2.1 Noen småmerker

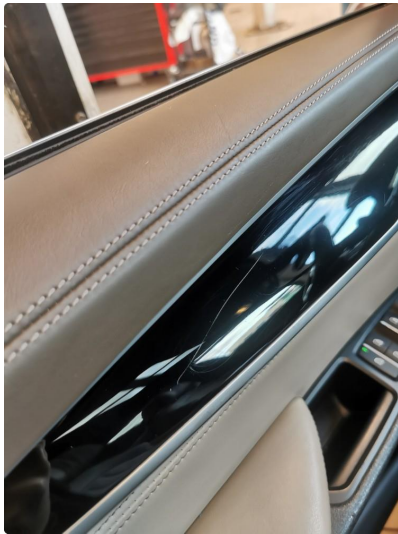
2.2 List liten skade
