BMW 320D 190 HK AUTOMAT 2WD
TESTDATO: 30.10.2024
KODE: 1505224

FT58248

NBF Tilstandsrapport er utarbeidet av Norges Bilbransjeforbund og Forbrukerrådet.

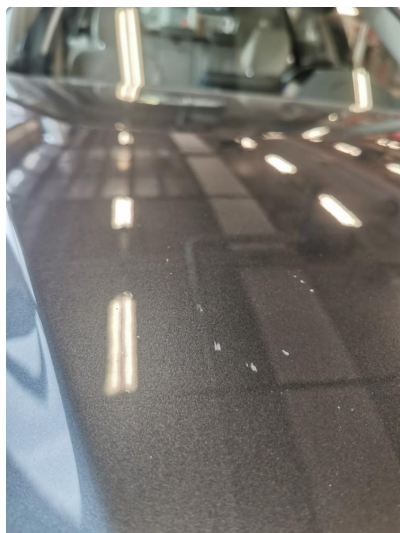
1.1 Noe steinsprut som kan flekkes

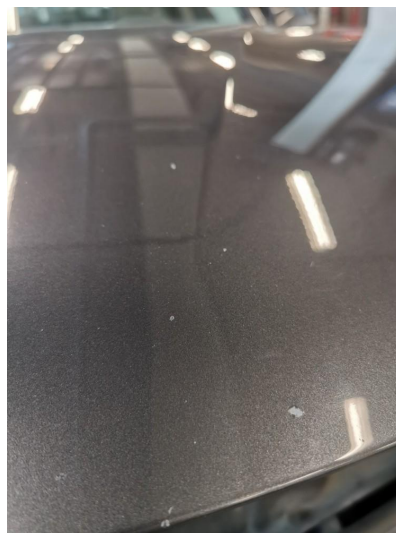
1.1 Noe steinsprut som kan flekkes

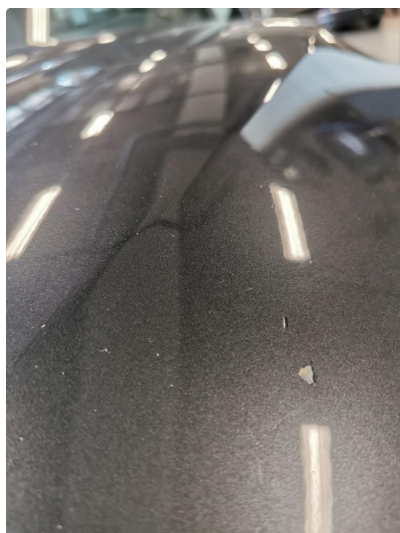
1.1 Noe steinsprut som kan flekkes

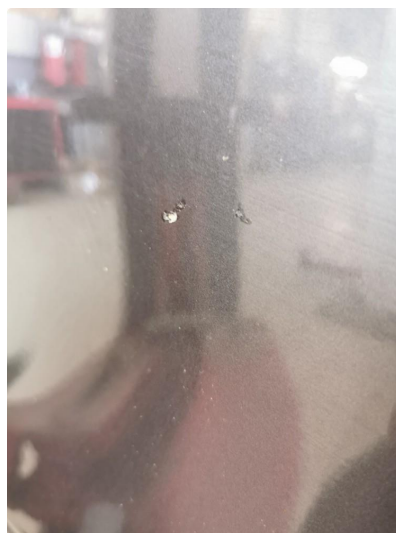
1.2 Mindre riper som kan flekkes

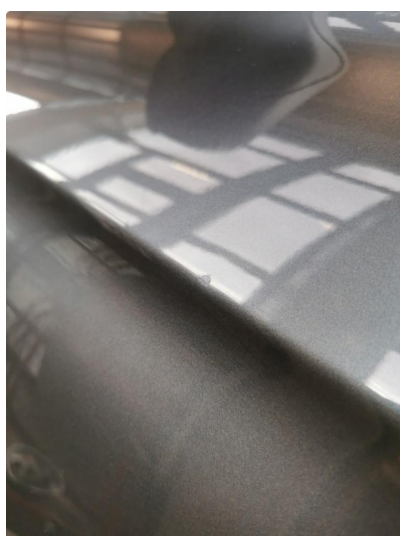
1.2 Mindre riper som kan flekkes
