BMW X1 XDRIVE18D 136 HK MANUELL 4WD

TESTDATO: 15.05.2025

DN79932

CHASSISNR: WBAVP11030VR68843

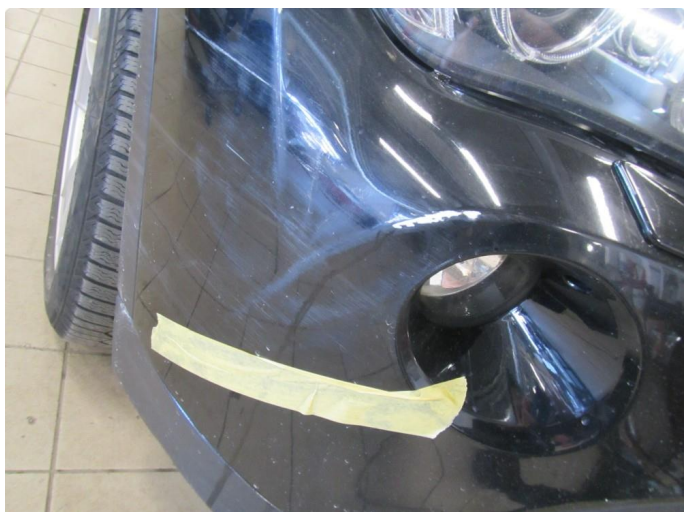
| Punkt | | Beskrivelse | Plassering |
|---|---|---|---|
| 1.1 | Lakk | Endel riper og skrammer, noe kan poleres vekk | |

1.1 Endel riper og skrammer, noe kan poleres vekk

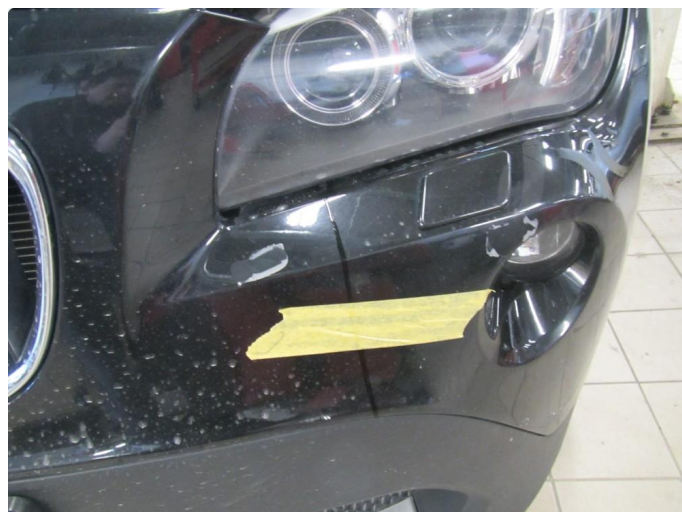
1.1 Endel riper og skrammer, noe kan poleres vekk

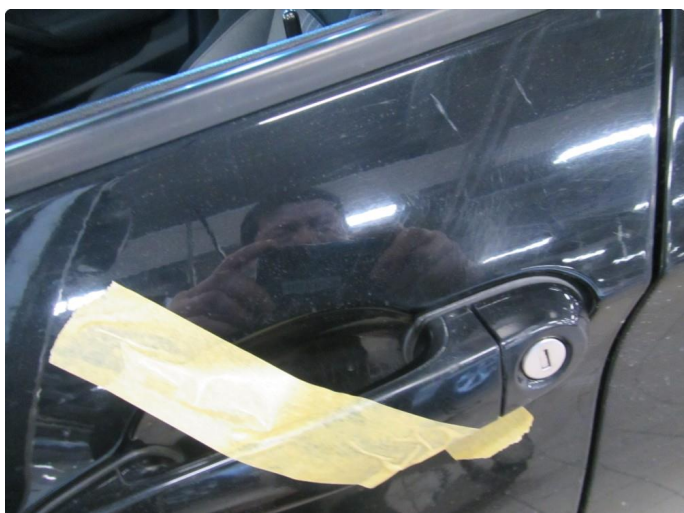
1.1 Endel riper og skrammer, noe kan poleres vekk

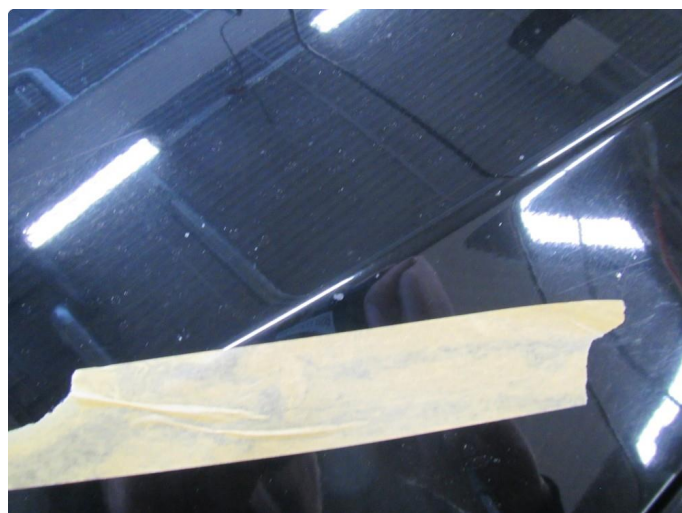
| Punkt | | Beskrivelse | Plassering |
|---|---|---|---|
| 1.2 | Lakk | stensprut | |

1.2 Stensprut

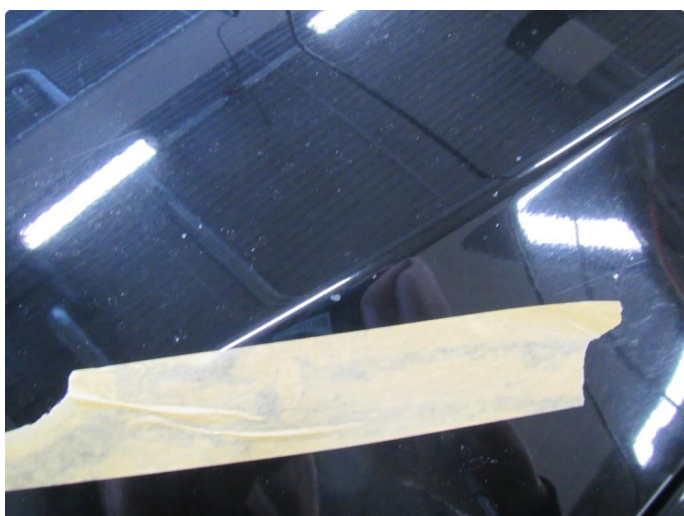
1.2 Stensprut

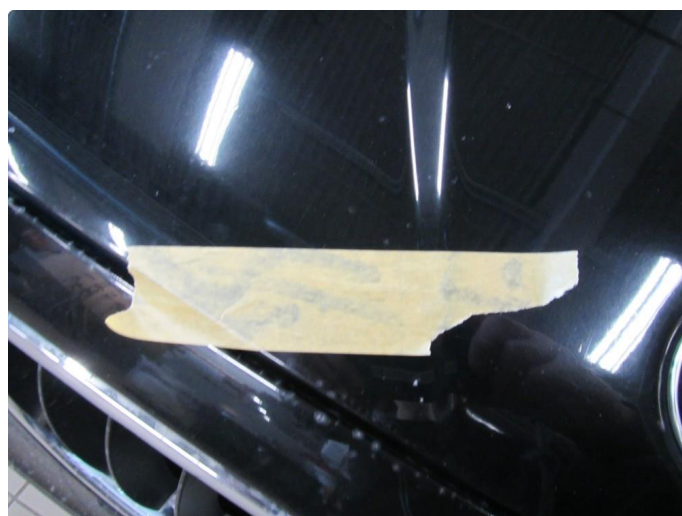
1.2 Stensprut
