TESLA MODEL 3 2WD

TESTDATO: 30.06.2025

EF47062

NBF Tilstandsrapport er utarbeidet av Norges Bilbransjeforbund og Forbrukerrådet.

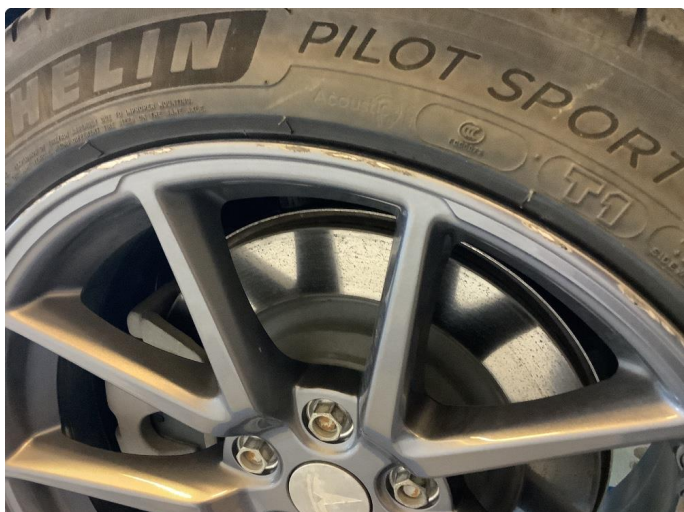
| Punkt | Beskrivelse | Plassering |
|---|---|---|
| 1.1 Dekk/Felger | Noen riper/småskader på felger vinter+sommer | høyre bak |

1.1 Noen riper/småskader på felger  
vinter+sommer
