UKJENT DS3 CROSSBACK 2WD

TESTDATO: 27.10.2025

CHASSISNR: VR1UJZXKZKW136673

NBF Tilstandsrapport er utarbeidet av Norges Bilbransjeforbund og Forbrukerrådet.

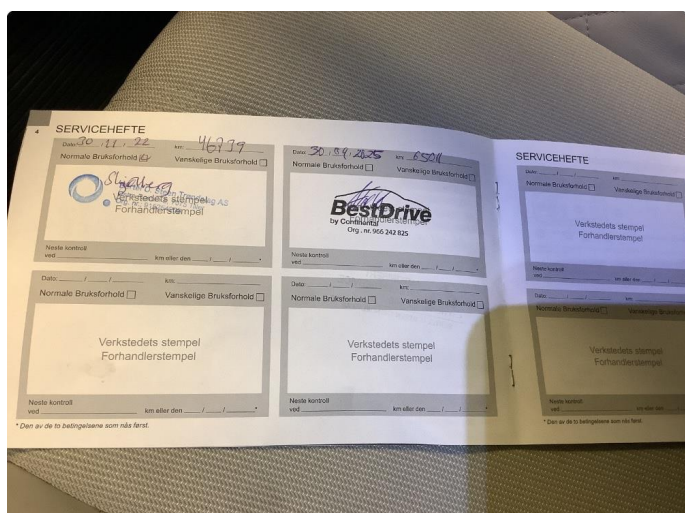
1.1 Service 3 er tatt et år for tidlig 2022 i stede for 2023 ellers så er alle servicer utført
