PEUGEOT 3008 120 HK AUTOMAT 2WD

TESTDATO: 11.06.2025

LJ66549

CHASSISNR: VF3MCBHZWGS219284

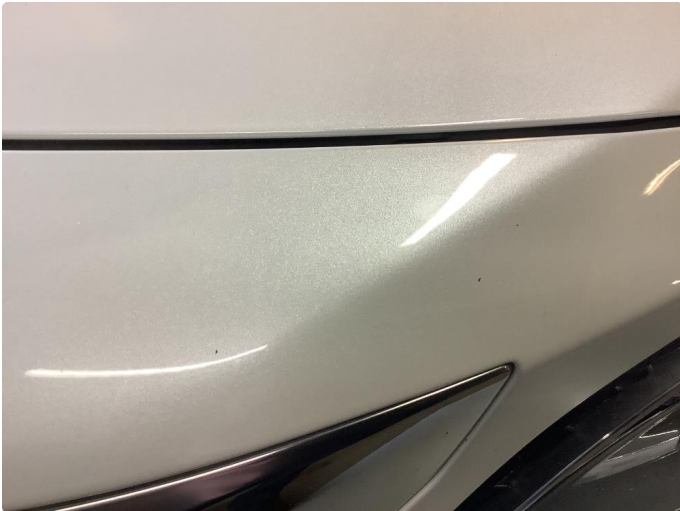
1.1 Stensprut

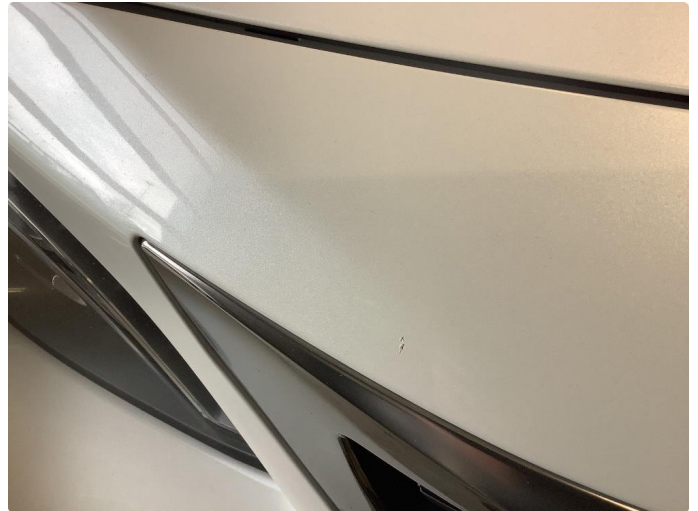
1.1 Stensprut

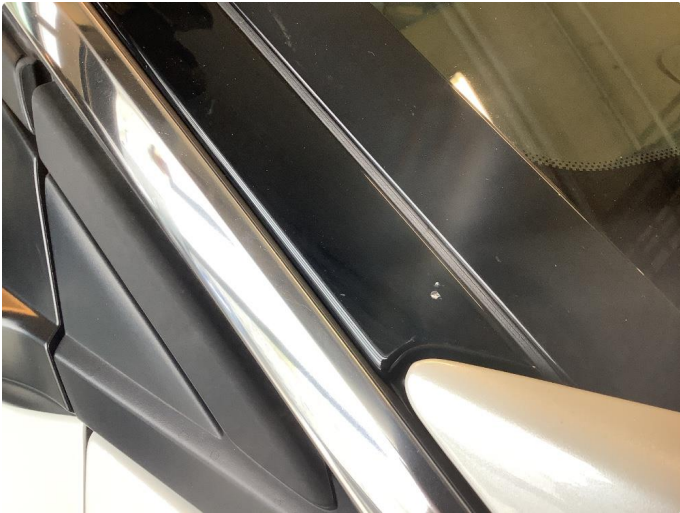
1.1 Stensprut

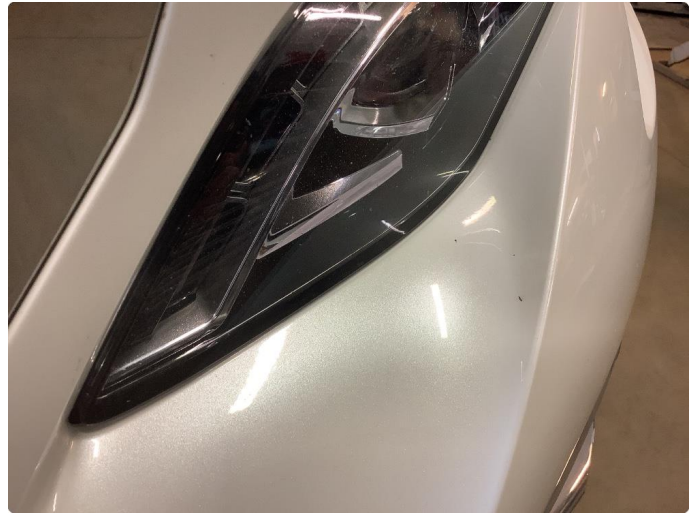
1.1 Stensprut

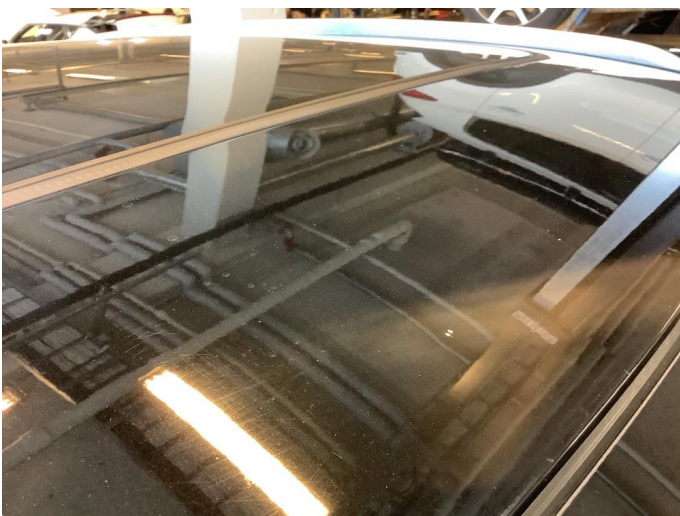
1.1 Stensprut

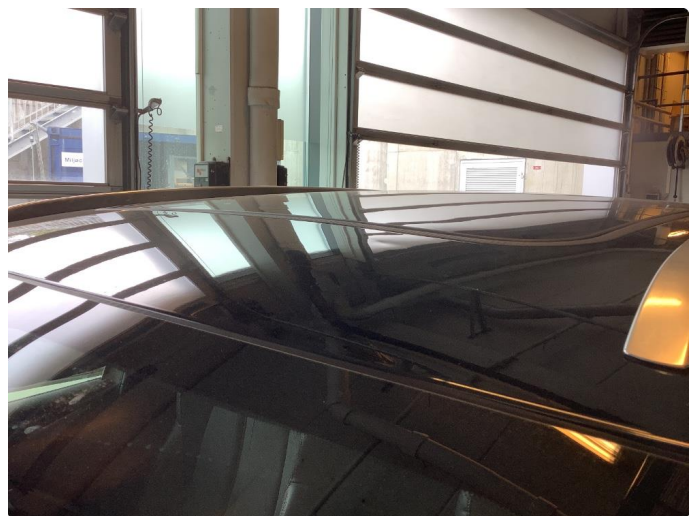
| Punkt | | Beskrivelse | Plassering |
|---|---|---|---|
| 1.2 | Tak | bulk | oppe |

1.2 Bulk

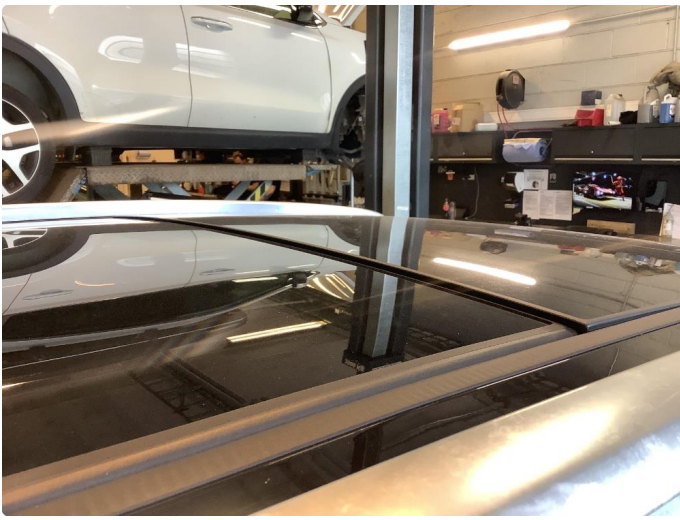
| Punkt | | Beskrivelse | Plassering |
|---|---|---|---|
| 1.3 | Tak | øvrige feil | oppe |

### 1.3 Øvrige feil
