MG MG ZS EV 2WD

TESTDATO: 13.06.2025

EB79663

NBF Tilstandsrapport er utarbeidet av Norges Bilbransjeforbund og Forbrukerrådet.

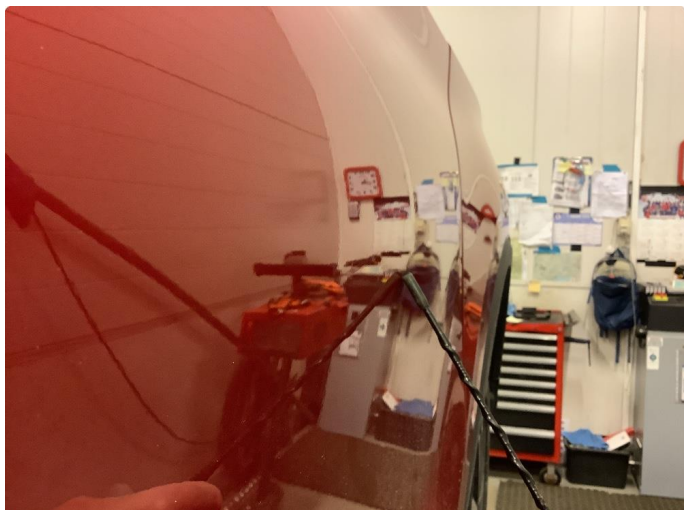
| Punkt | | Beskrivelse | Plassering |
|---|---|---|---|
| 1.1 | Dører | riper | høyre foran |

1.1 Riper

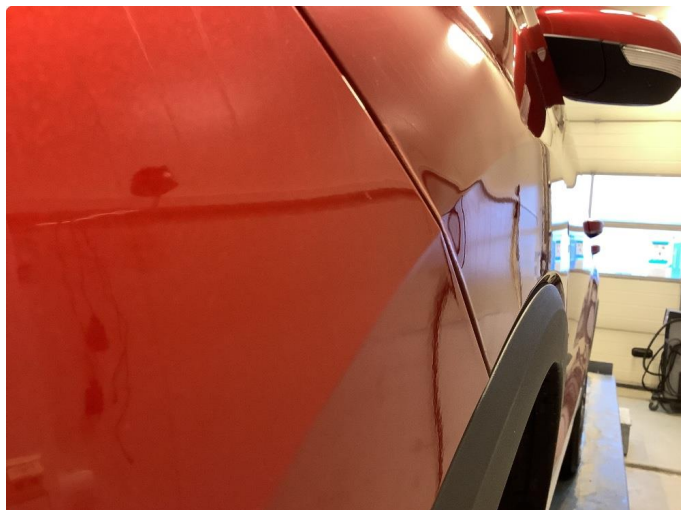
| Punkt | | Beskrivelse | Plassering |
|---|---|---|---|
| 1.2 | Skjermer | skade | venstre foran |

1.2 Skade

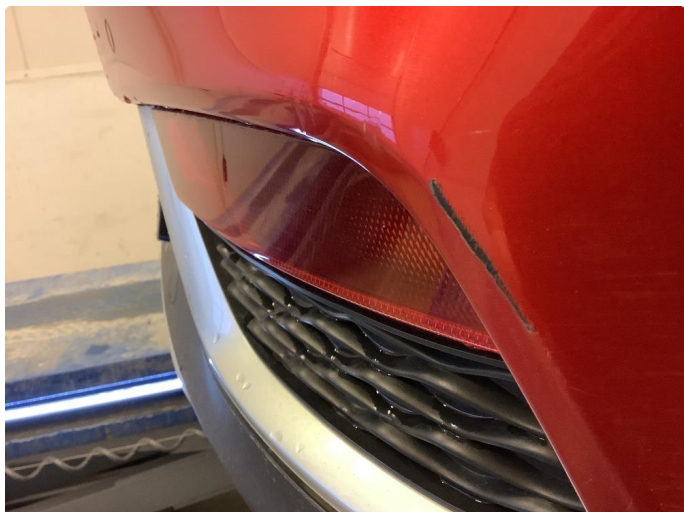
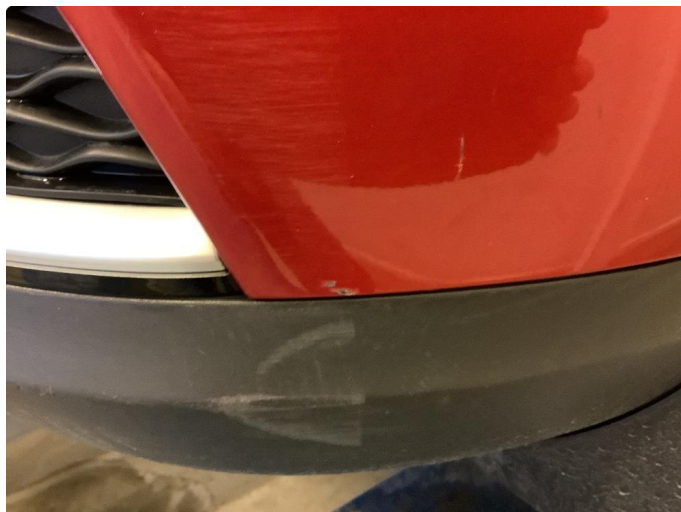
| Punkt | | Beskrivelse | Plassering |
|---|---|---|---|
| 1.3 | Støtfanger | skade | |

1.3 Skade

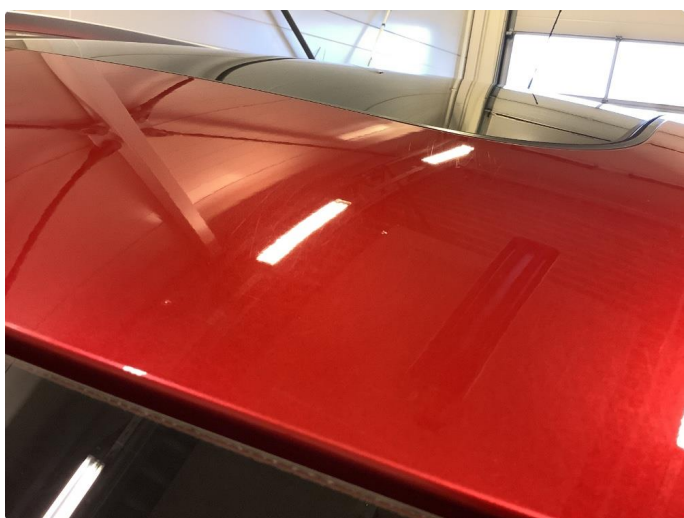
| Punkt | | Beskrivelse | Plassering |
|---|---|---|---|
| 1.4 | Tak | steinsprut med rust | |

1.4 Steinsprut med rust
