Teknisk test uten påkost

TESTDATO: 18.02.2025

TOYOTA AVENSIS 147 HK AUTOMAT

CHASSISNR: SB1EG76L50E022580

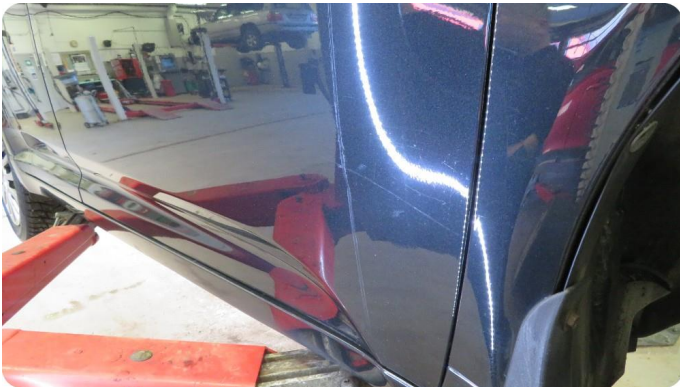
1.1 Riper
Ripe høyre fram dør

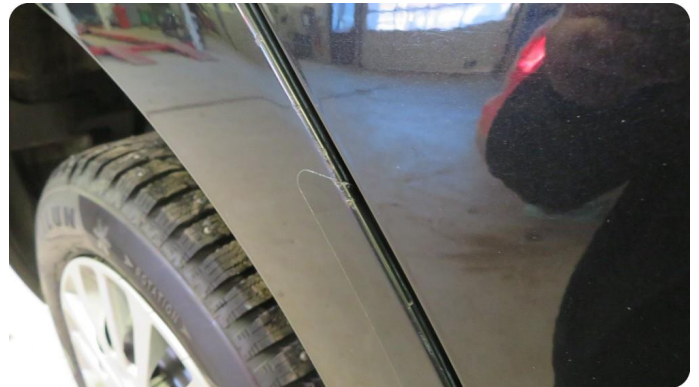
1.2 Ripe(r)
Slitt i dør åpning

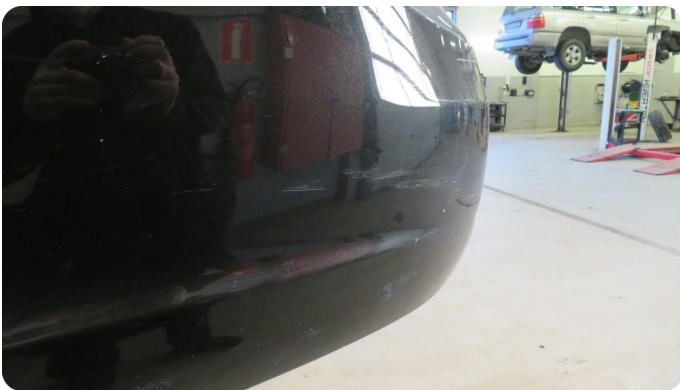
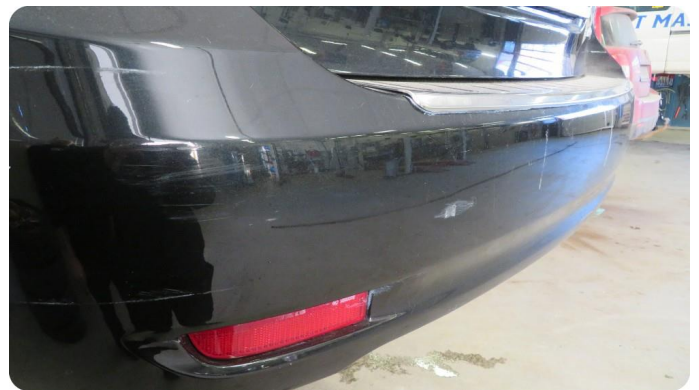
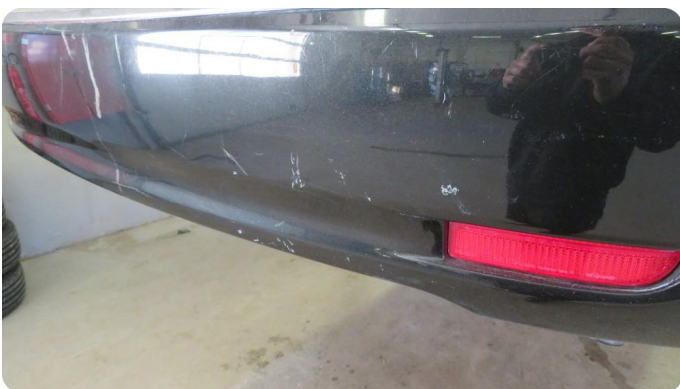
1.3 Ripe(r)
Ripete bakfanger

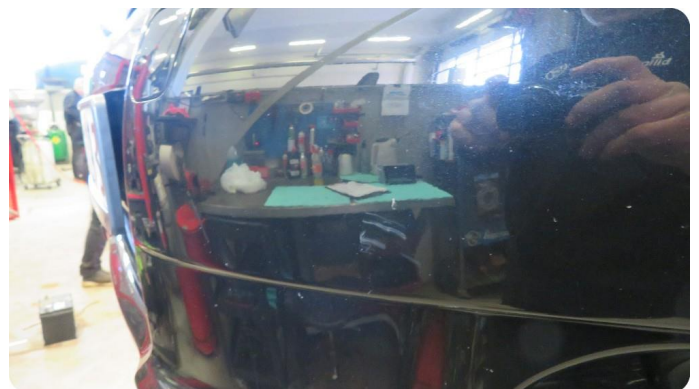
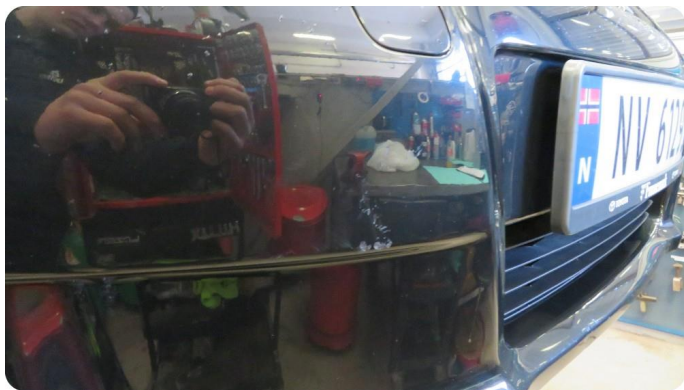
1.4 Ripe(r)
Riper framfanger

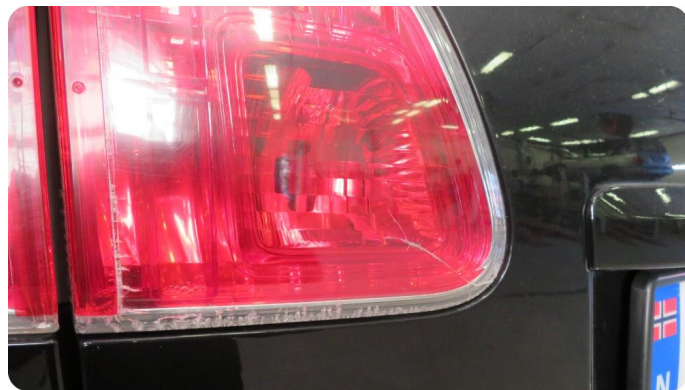
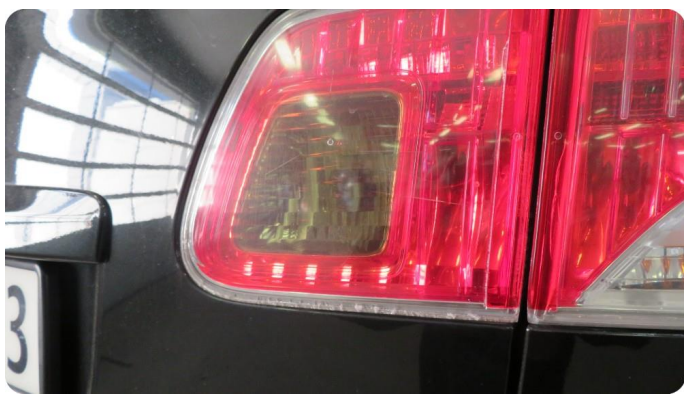
2.1 Defekt / sprukket glass
Sprukket baklamper indre begge sider
