Teknisk test uten påkost

TOYOTA TOYOTA HILUX 204 HK AUTOMAT 4WD

TESTDATO: 23.01.2025

NV80329

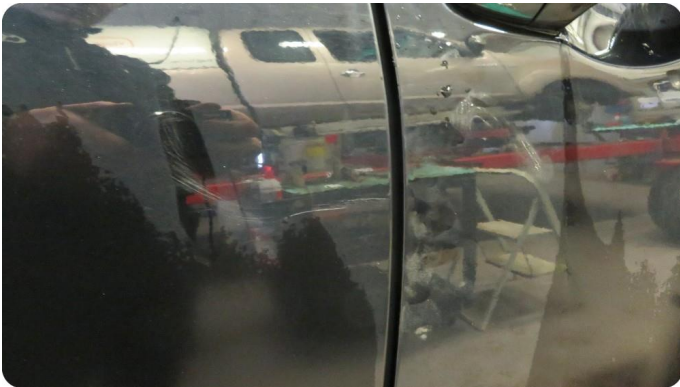
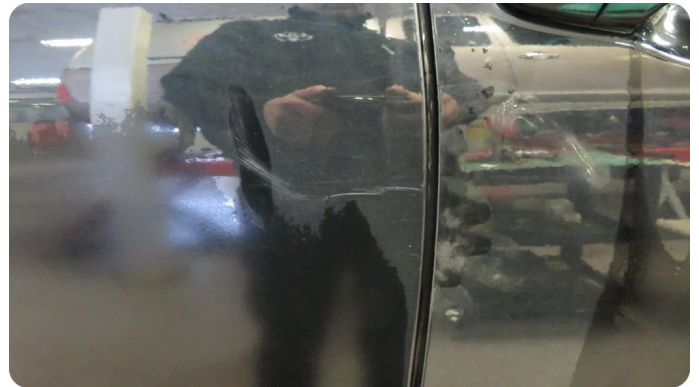
| PUNKT | BESKRIVELSE | PLASSERING |
|---|---|---|
| 1.1 Dører - | Riper. | høyre |

1.1 Riper

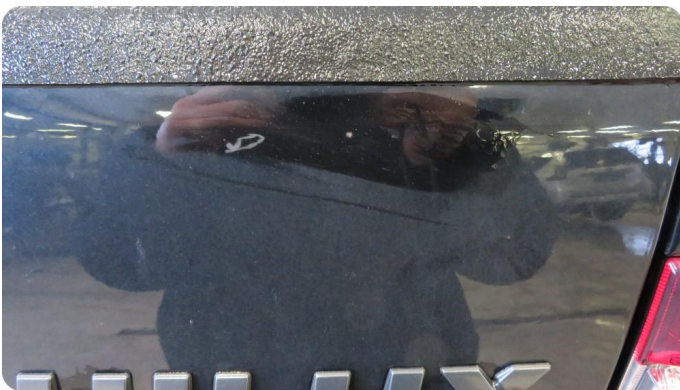
| PUNKT | BESKRIVELSE | PLASSERING |
|---|---|---|
| 1.2 Bakluke | Steinsprut med rust. | |

1.2 Steinsprut med rust

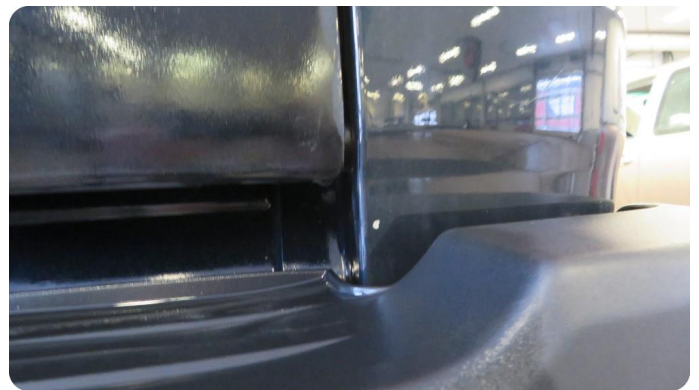
| PUNKT | BESKRIVELSE | PLASSERING |
|---|---|---|
| 1.3 Bakluke - | Steinsprut. | bak |

1.3 Steinsprut

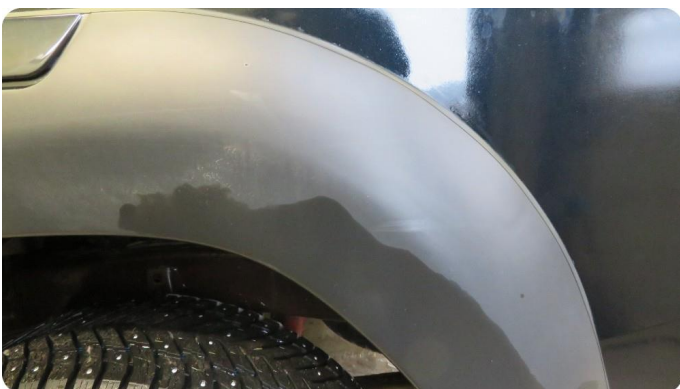
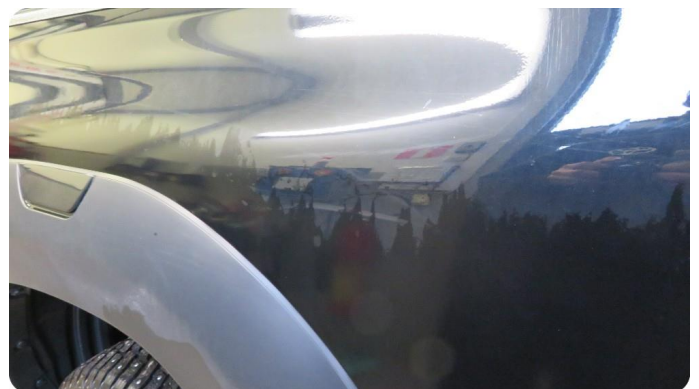
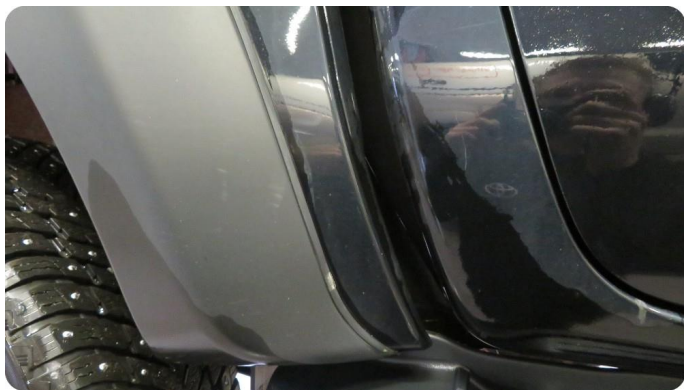
| PUNKT | BESKRIVELSE | PLASSERING |
|---|---|---|
| 1.4 Skjermer | Ripe(r). | |

1.4 Ripe(r)

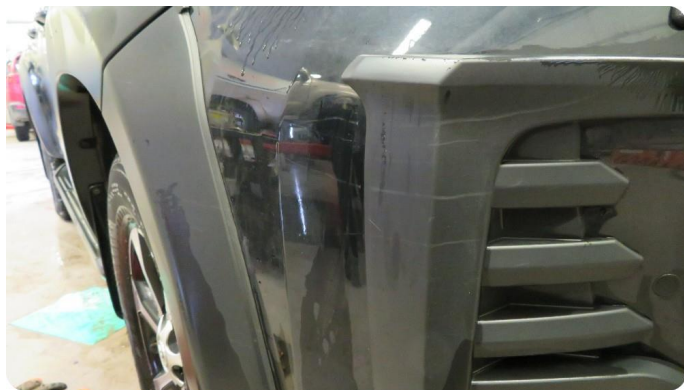
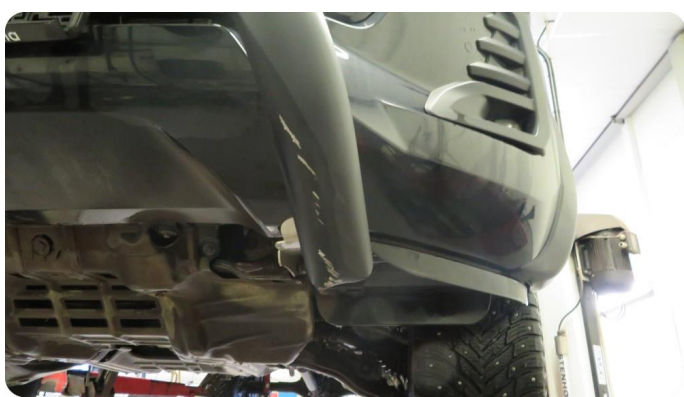
| PUNKT | BESKRIVELSE | PLASSERING |
|---|---|---|
| 1.5 Støtfanger - | Ripe(r). | foran |

1.5 Ripe(r)

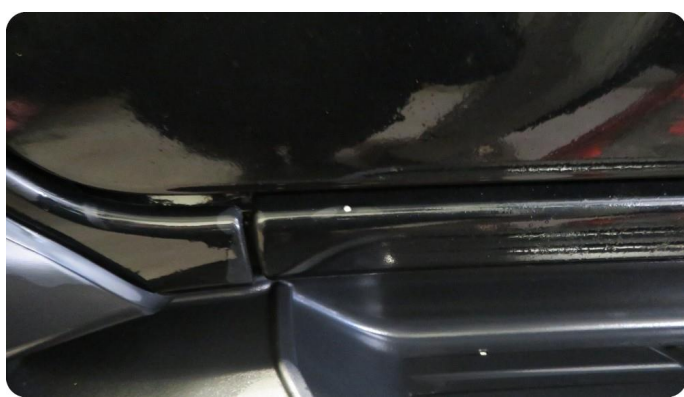
| PUNKT | BESKRIVELSE | PLASSERING |
|---|---|---|
| 1.6 Kanal - | Stensprut. | venstre |

1.6 Stensprut

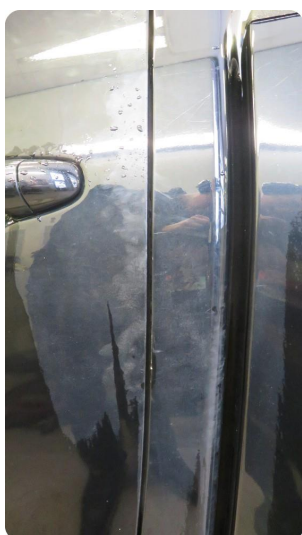
| PUNKT | BESKRIVELSE | PLASSERING |
|---|---|---|
| 1.7 Stolpe - | Ripe. | venstre bak |

1.7 Ripe
