Teknisk test uten påkost

TOYOTA HILUX 4WD 144 HK MANUELL 4WD

TESTDATO: 28.02.2025

CHASSISNR: MR0HR29G602039203

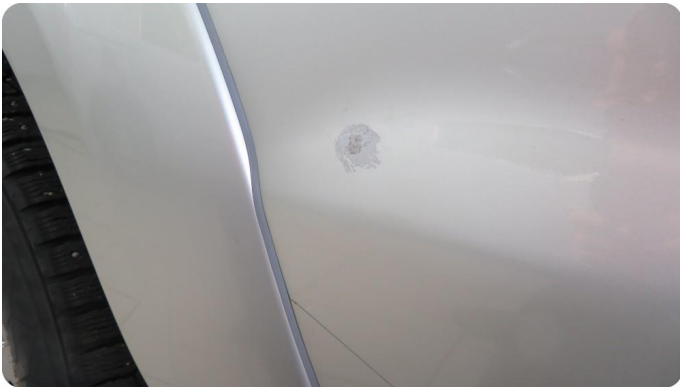
1.1 Noen bulker med lakkskader
Noen bulker me lakkskade rundt om

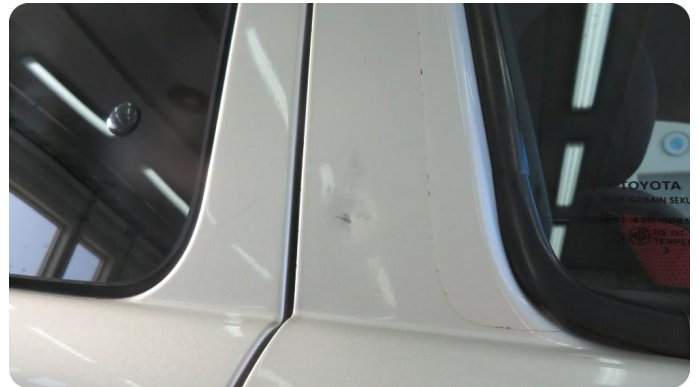
1.1 Noen bulker med lakkskader
Noen bulker me lakkskade rundt om

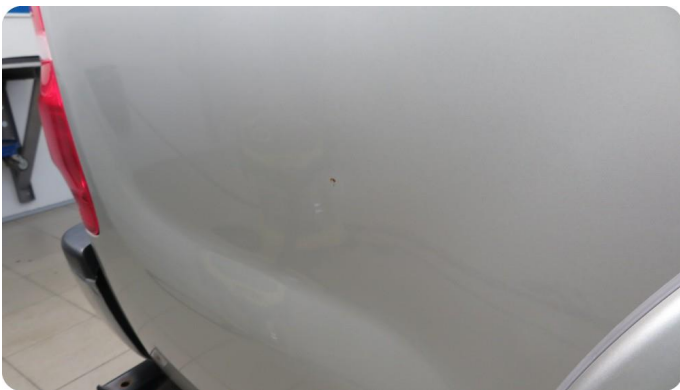
1.1 Noen bulker med lakkskader
Noen bulker me lakkskade rundt om

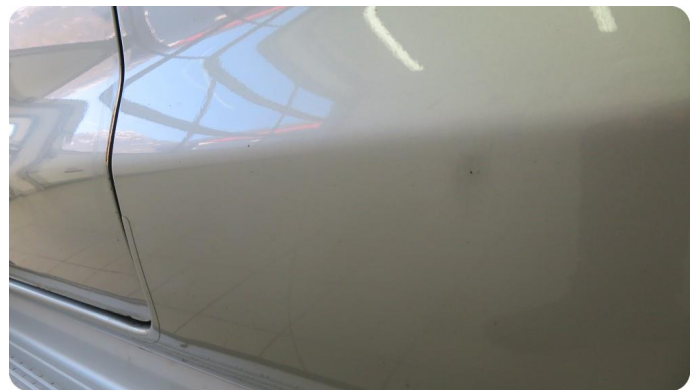
1.1 Noen bulker med lakkskader
Noen bulker me lakkskade rundt om

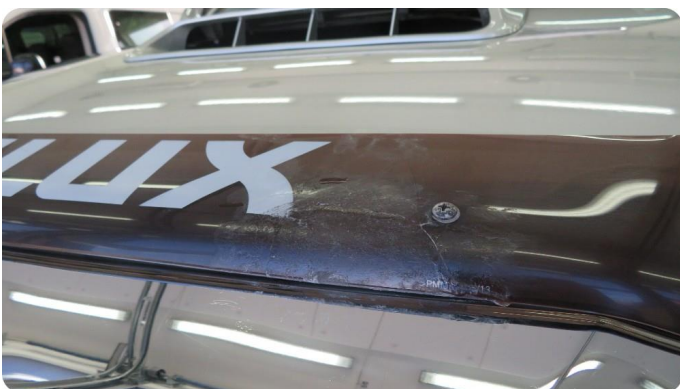
1.2 Øvrige feil
Sprekk i panserbeskytter.

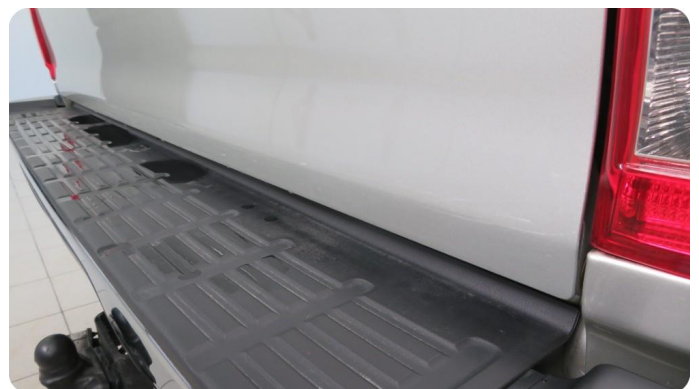
1.3 Ripe(r)
Ein del riper på bakluka.

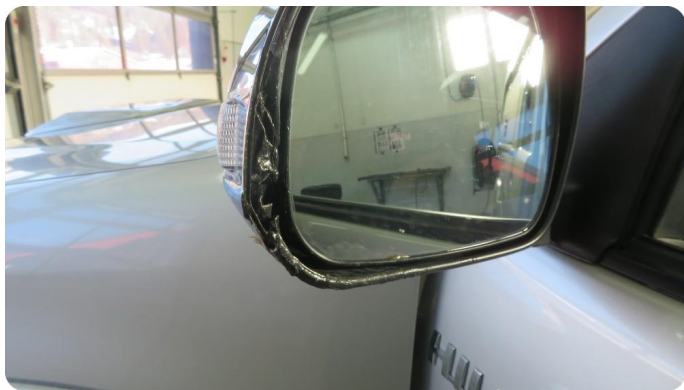
1.4 Speilhus skadet

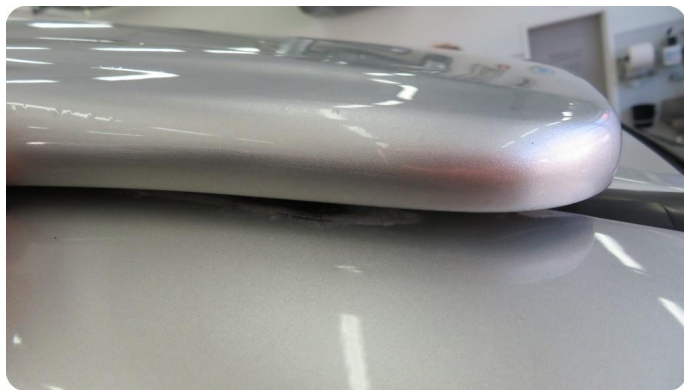
1.5 Skade
Slitt gjennom lakk mellom hardtopp og tak.

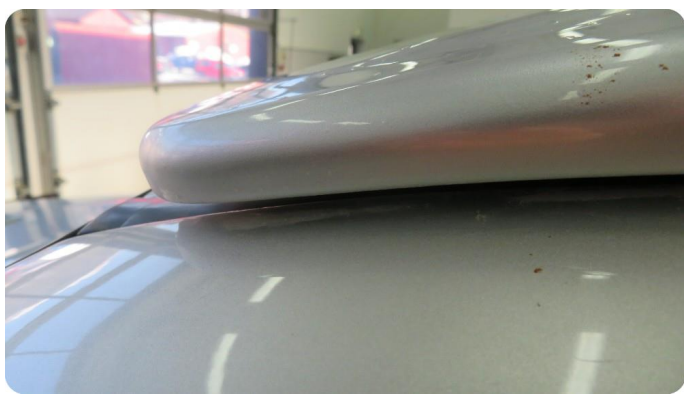
1.5 Skade
Slitt gjennom lakk mellom hardtopp og tak.

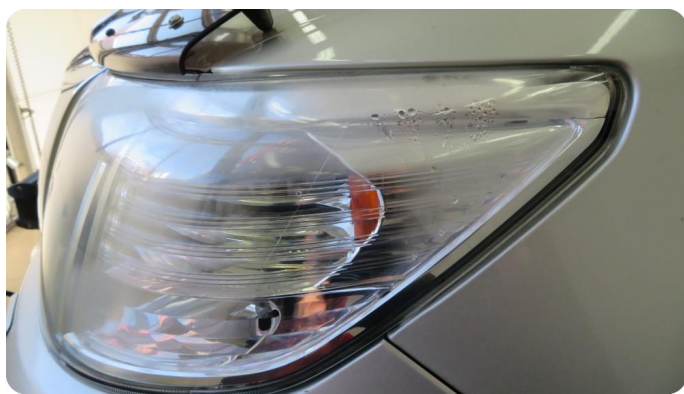
2.1 Dugg/fukt
Dugg i lampa.

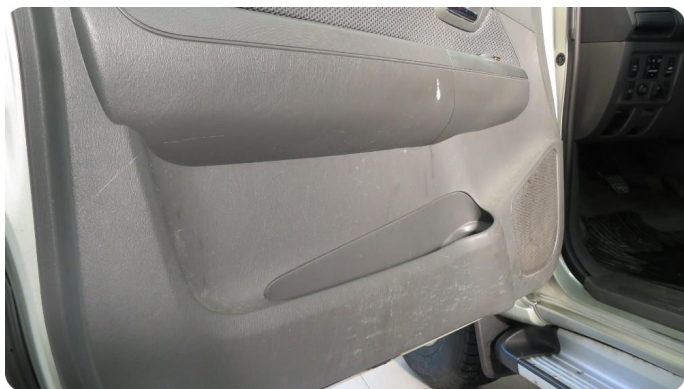
3.1 Slitt/ripe(r)
