# Teknisk test uten påkost

TOYOTA PROACE CITY 131 HK MANUELL 2WD

TESTDATO: 06.02.2025

CHASSISNR: YAREFYHZJGJ933053

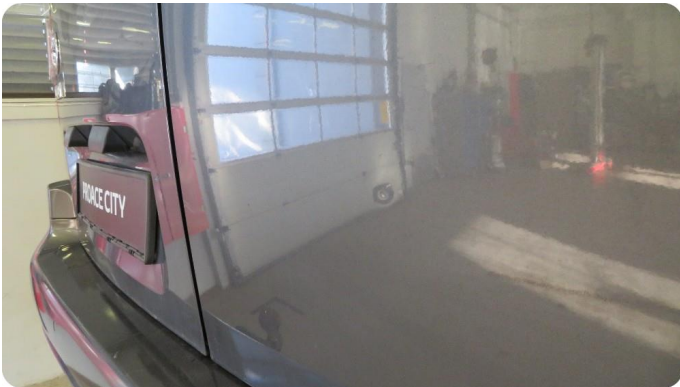
1.1 Bulk med lakkskade  
Bulk midt på luka.

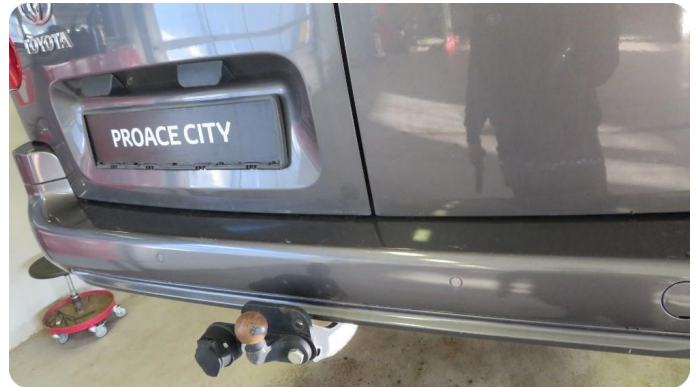
1.2 Riper

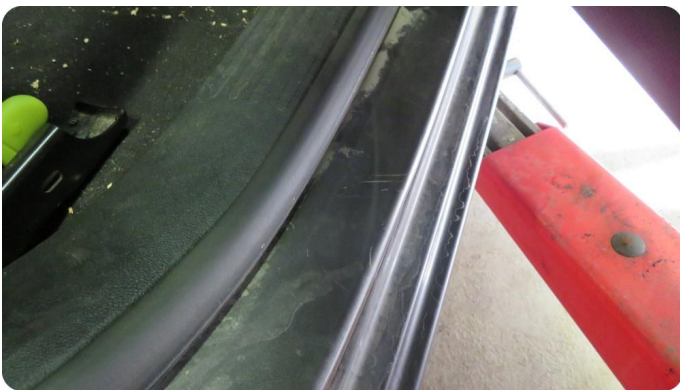
1.3 Riper

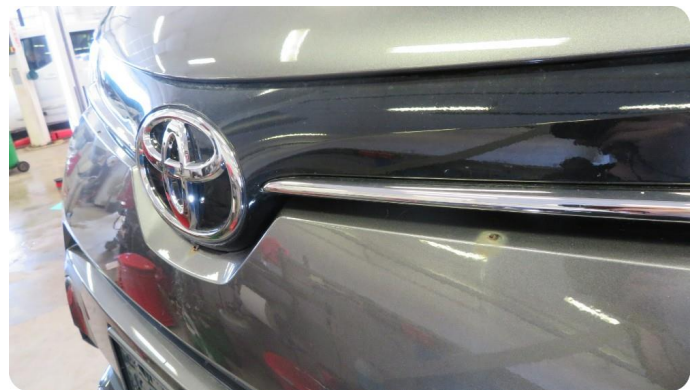
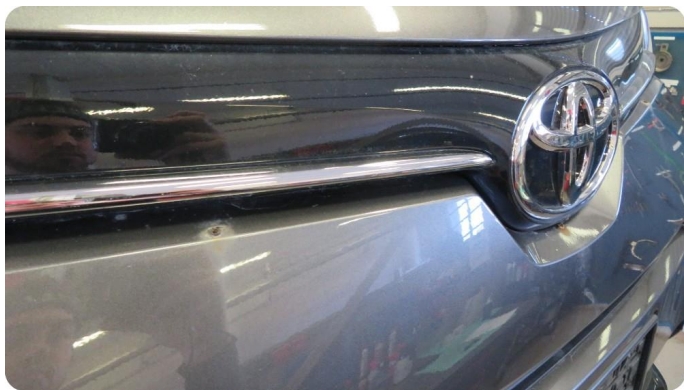
1.4 Øvrige feil  
Hull i fanger etter støttestag til ekstralys.

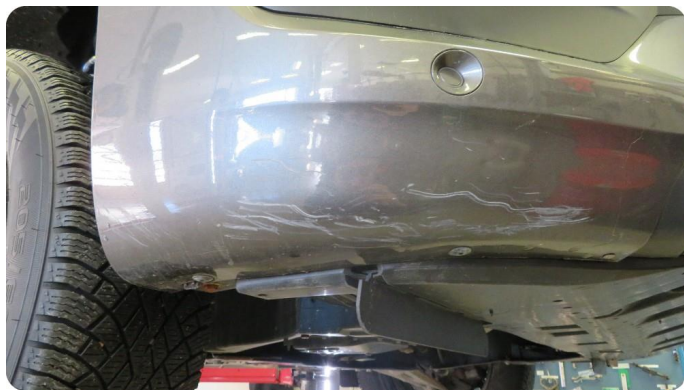
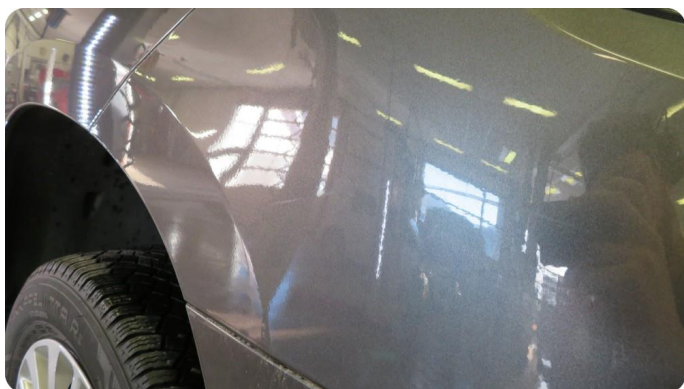
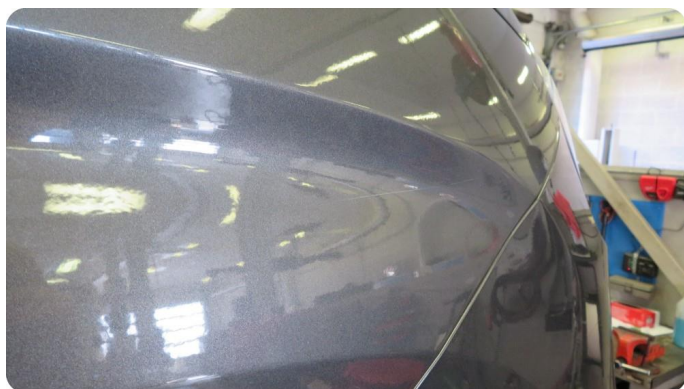
1.5 Ripe(r)  
Skade på fanger hjørne og noen små riper lenger oppe.

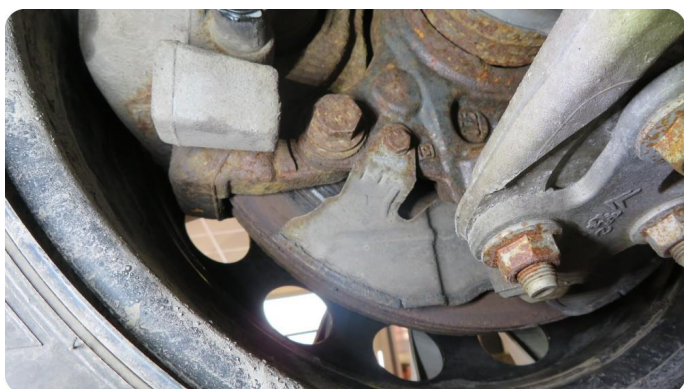
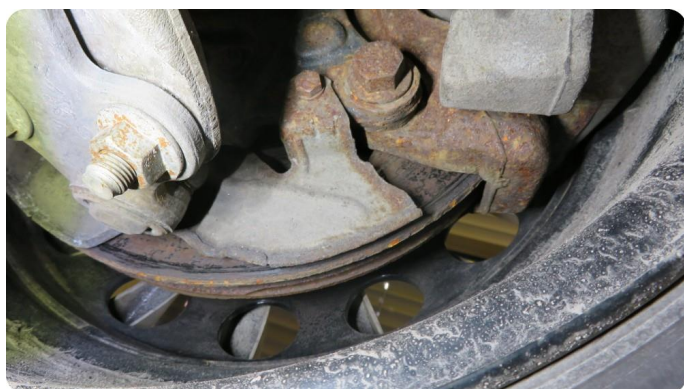
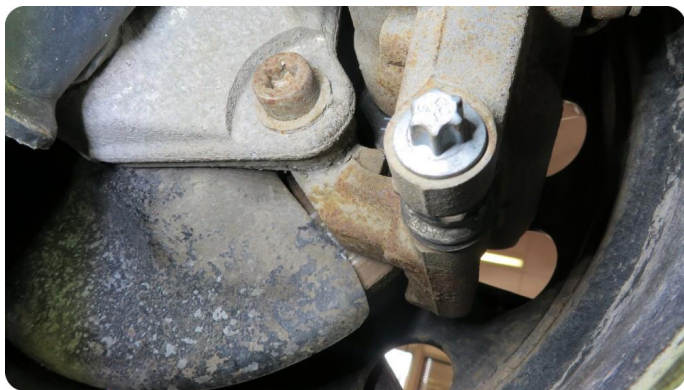
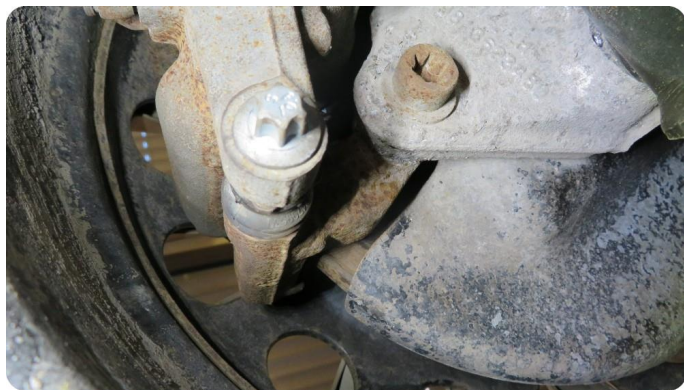
2.1 Rust
