Teknisk test uten påkost

TOYOTA PROACE CITY 131 HK AUTOMAT 2WD

TESTDATO: 04.02.2025

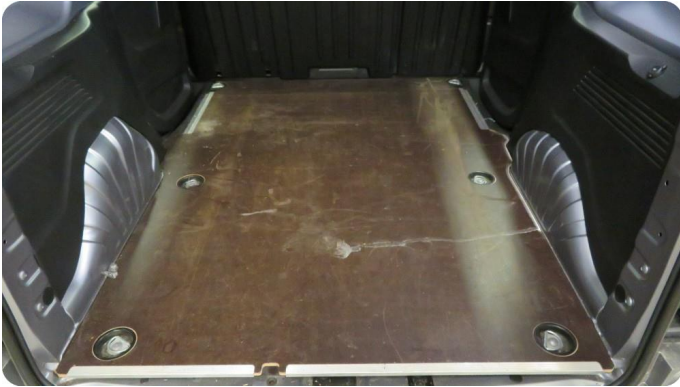
1.1 Kledning/gulv skadet
Litt riper og trenger ein vask.

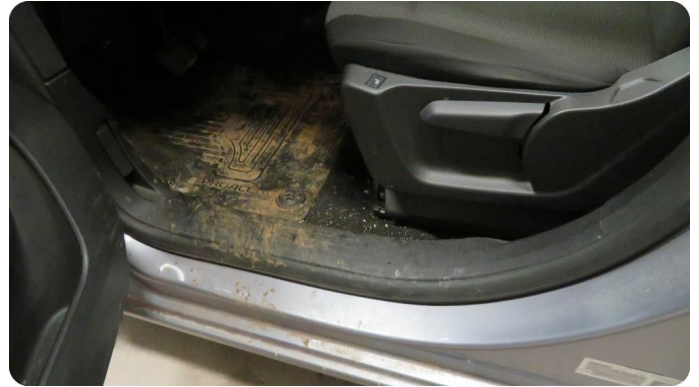
2.1 Trenger grundig rengjøring
