Teknisk test uten påkost

TOYOTA PRIUS PLUS 99 HK AUTOMAT 2WD

TESTDATO: 27.11.2024

SV37367

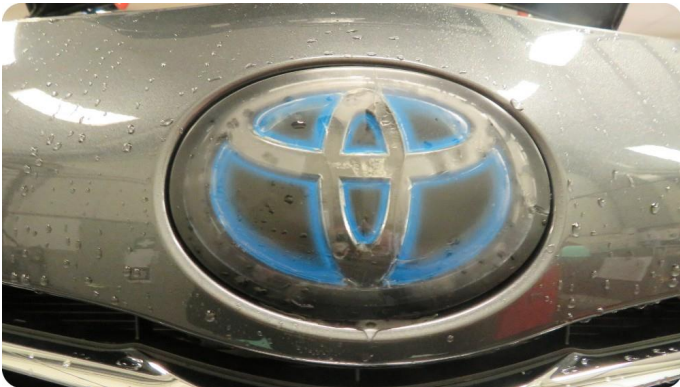
1.2 Emblem
Sprekt emblem framme

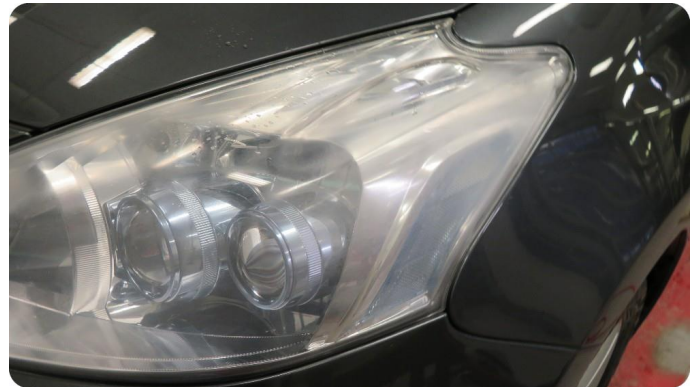
2.1 Matte glass
Matte lamper

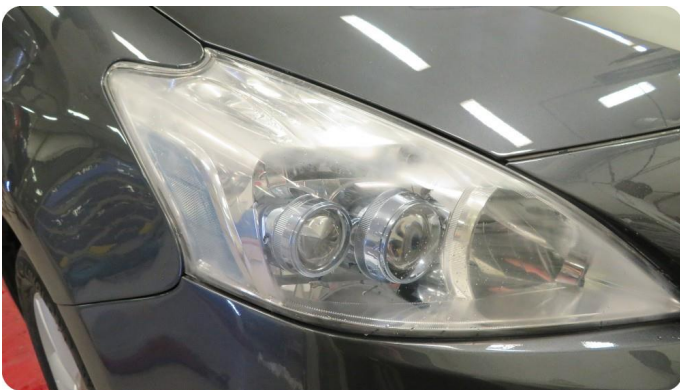
2.1 Matte glass
Matte lamper

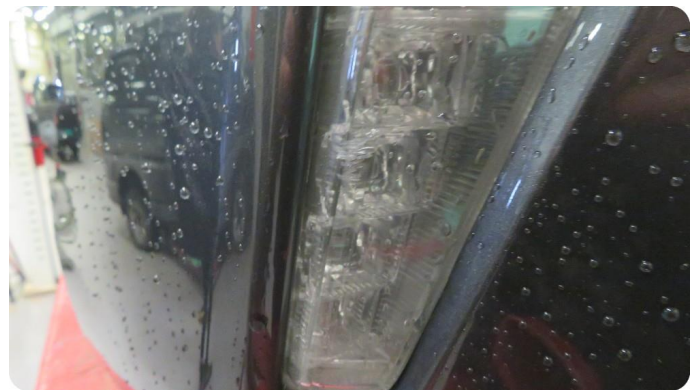
2.2 Sprukket/knust
Sprekk i begge lamper i speil å framme

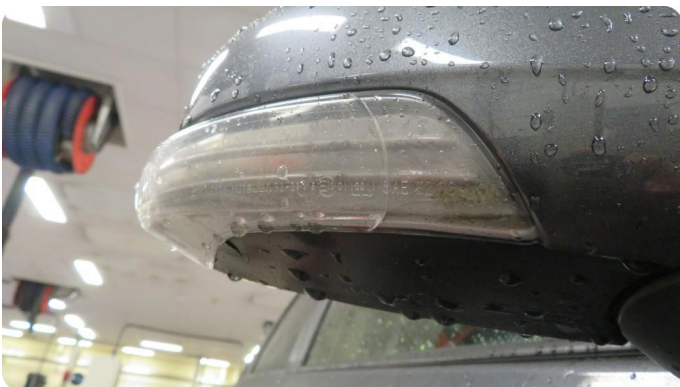
2.2 Sprukket/knust
Sprekk i begge lamper i speil å framme

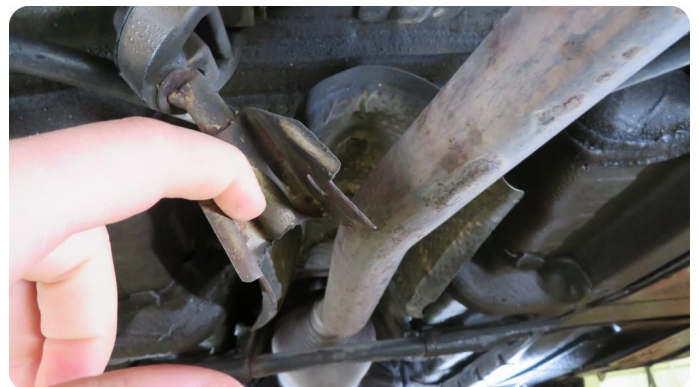
3.1 Eksosrør innfestning defekt/mangler

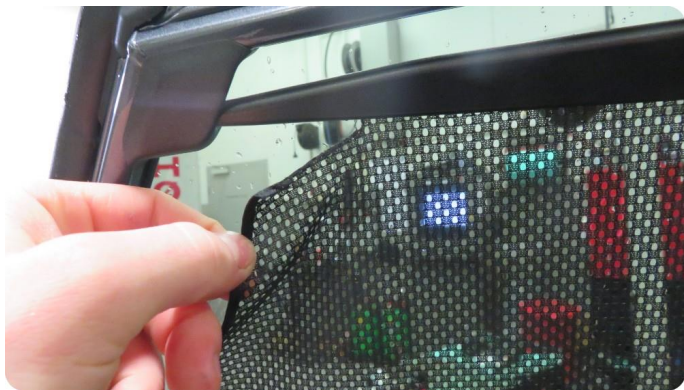
4.1 Rift

Rift i gardin på venstre bakdør

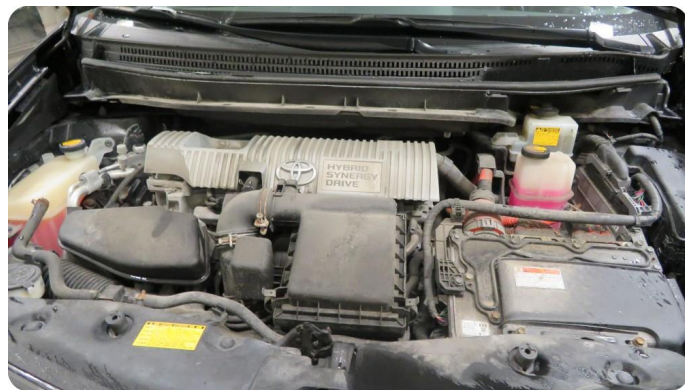
5.1 Øvrige feil

Trenger ein skiklig vask i motorrom
