# Teknisk test uten påkost

TOYOTA TOYOTA YARIS 2WD

TESTDATO: 20.03.2024

CHASSISNR: VNKKBAC380A293968

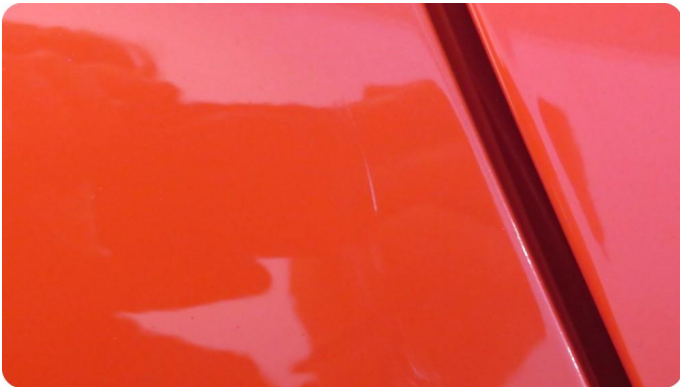
## 1.1 Ripe(r)

Veldig liten ripe. Går nok ann å polere vekk.

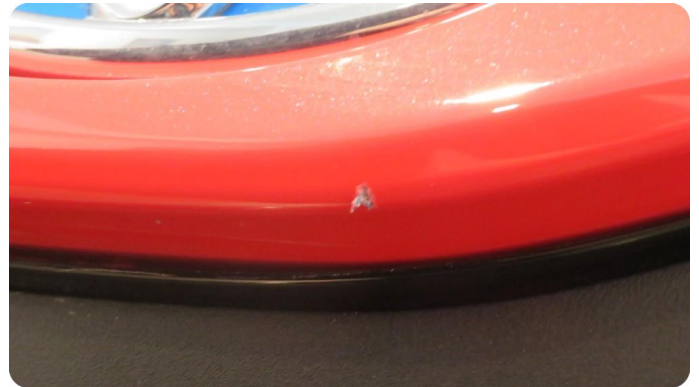
## 1.2 Skade

Veldig liten skade under emblem, steinsprut?
