VOLKSWAGEN PASSAT 4WD
TESTDATO: 15.02.2024
KODE: 1349357

| BT48077 | 122 827 KM | 08.07.2016 Førstegang registrert | Bensin |

NBF Tilstandsrapport er utarbeidet av Norges Bilbransjeforbund og Forbrukerrådet.

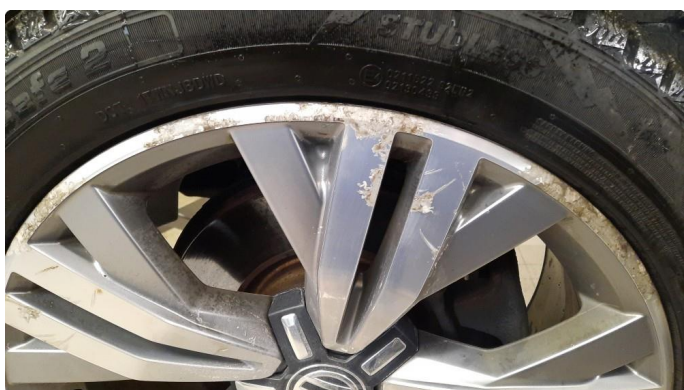
| Punkt | Beskrivelse | Plassering |
|---|---|---|
| 1.1 Dekk/Felger | skade på felg | høyre foran |

1.1 Skade på felg

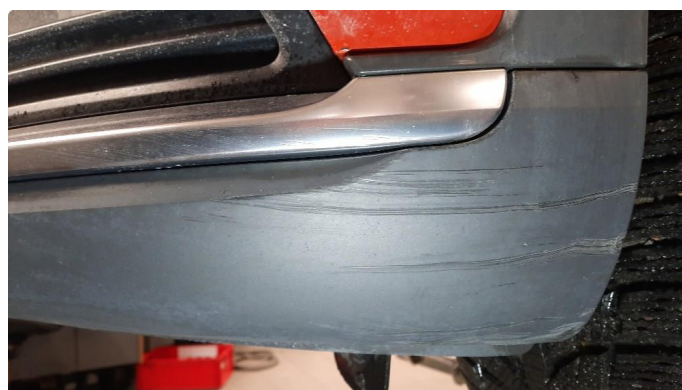
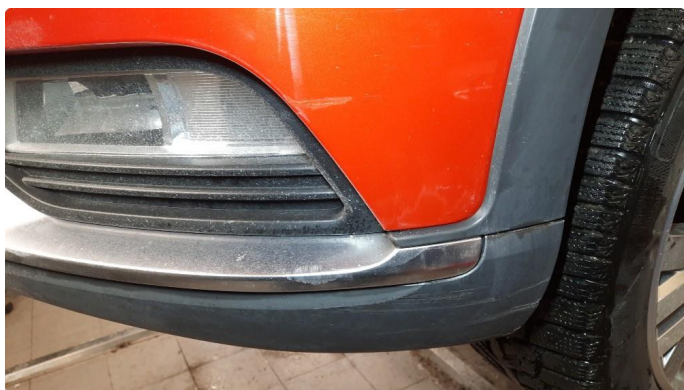
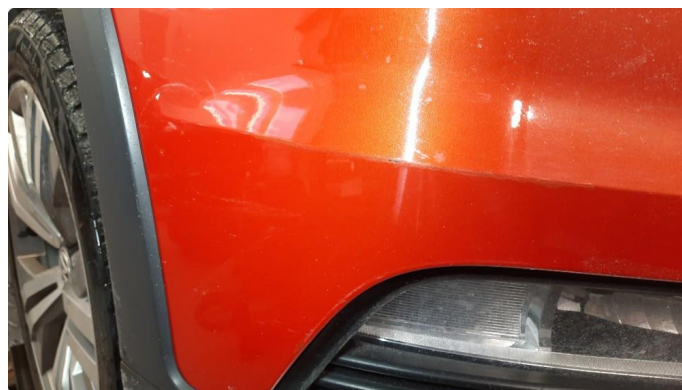
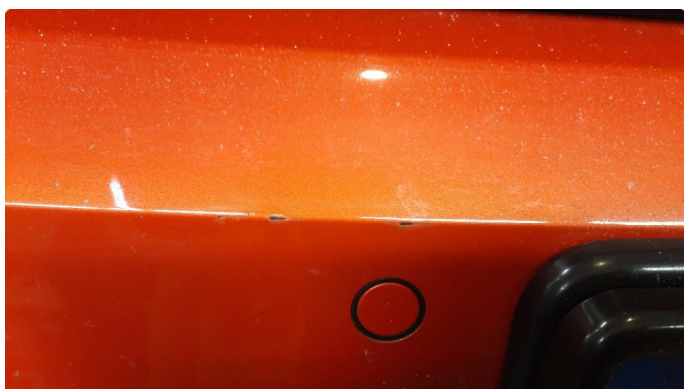
| Punkt | Beskrivelse | Plassering |
|---|---|---|
| 1.2 Støtfanger | ripe(r) ned til grunning | foran |

1.2 Ripe(r) ned til grunning

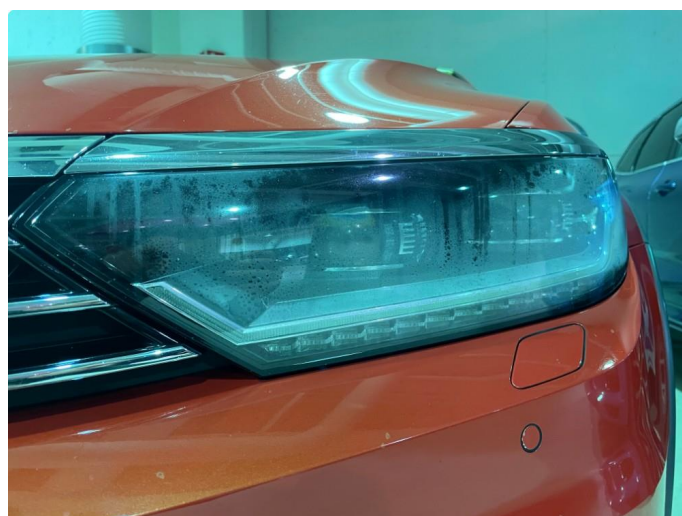
| Punkt | Beskrivelse | Plassering |
|---|---|---|
| 2.1 Lys foran | Dugg i venstre frontlampe | |

2.1 Dugg i venstre frontlampe
