HYUNDAI KONA 2WD

TESTDATO: 01.09.2025

EB52434

NBF Tilstandsrapport er utarbeidet av Norges Bilbransjeforbund og Forbrukerrådet.

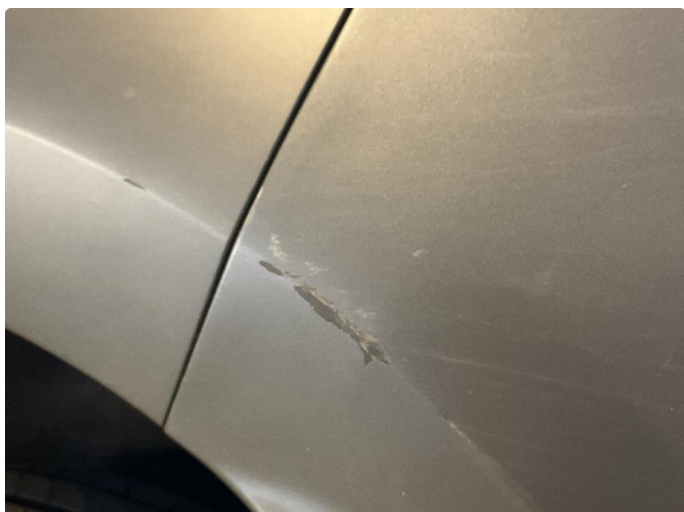
| Punkt | Beskrivelse | Plassering |
|---|---|---|
| 1.1 Støtfanger | små riper i hjulbuer | |

1.1 Små riper i hjulbuer

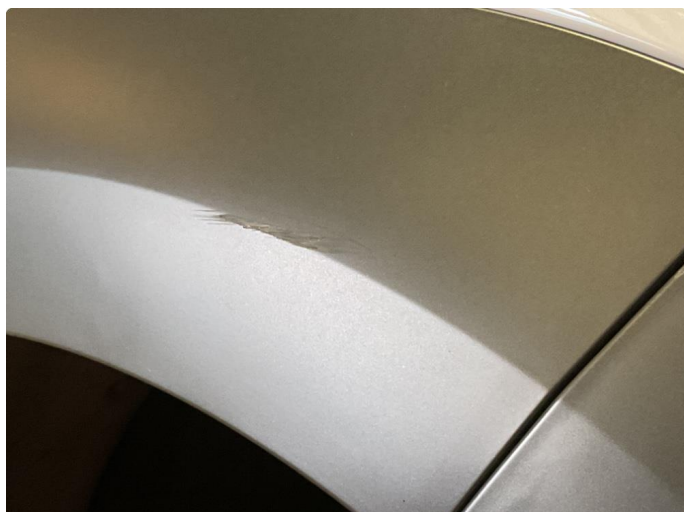
1.1 Små riper i hjulbuer
