POLESTAR POLESTAR 2 4WD

TESTDATO: 12.01.2026

NBF Tilstandsrapport er utarbeidet av Norges Bilbransjeforbund og Forbrukerrådet.

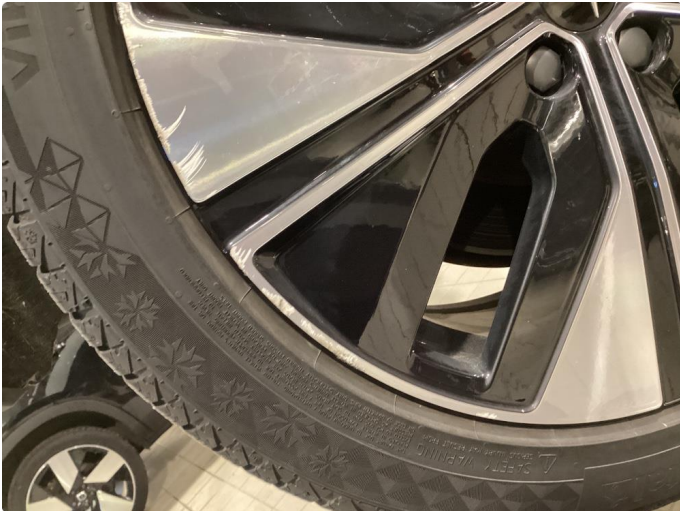
| Punkt | | Beskrivelse | Plassering |
|---|---|---|---|
| 1.1 | Dekk/Felger | kantkjørt felg Diamond Cut | |

1.1 Kantkjørt felg Diamond Cut

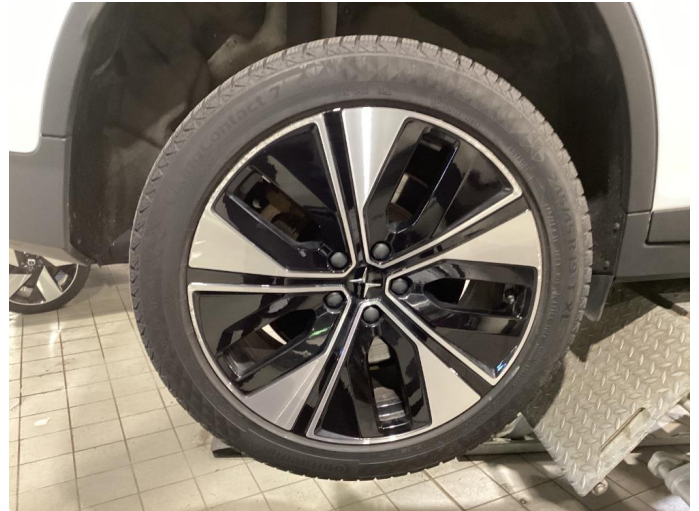
1.1 Kantkjørt felg Diamond Cut

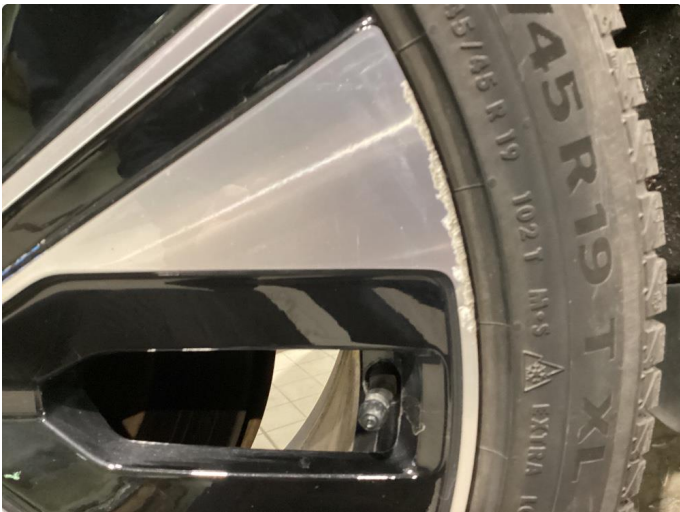
1.1 Kantkjørt felg Diamond Cut

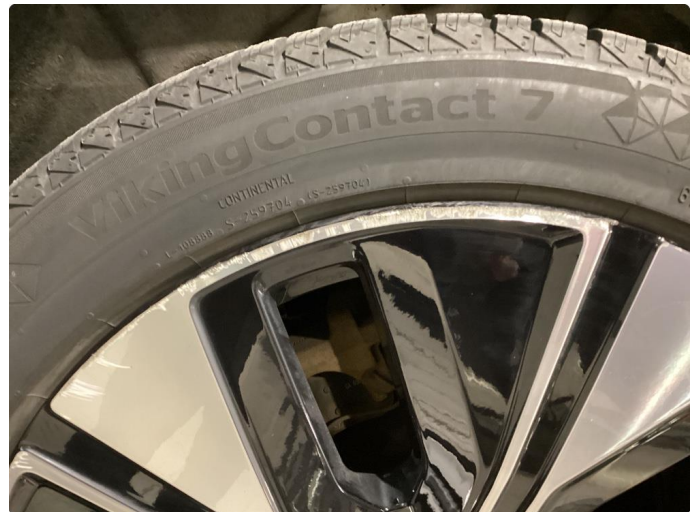
1.1 Kantkjørt felg Diamond Cut

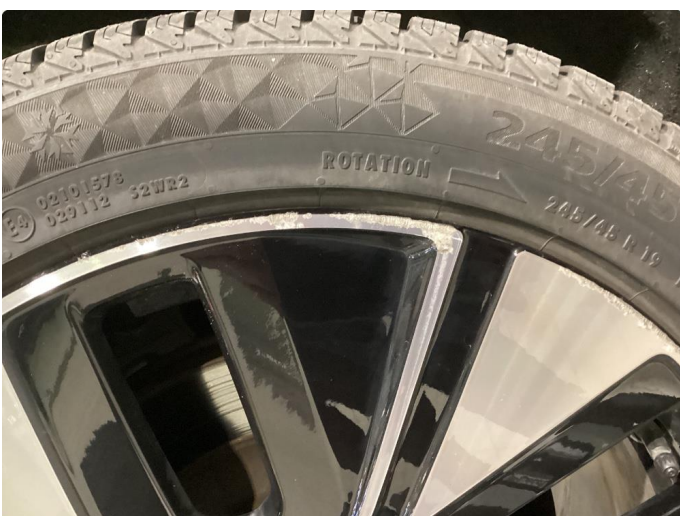
1.1 Kantkjørt felg Diamond Cut

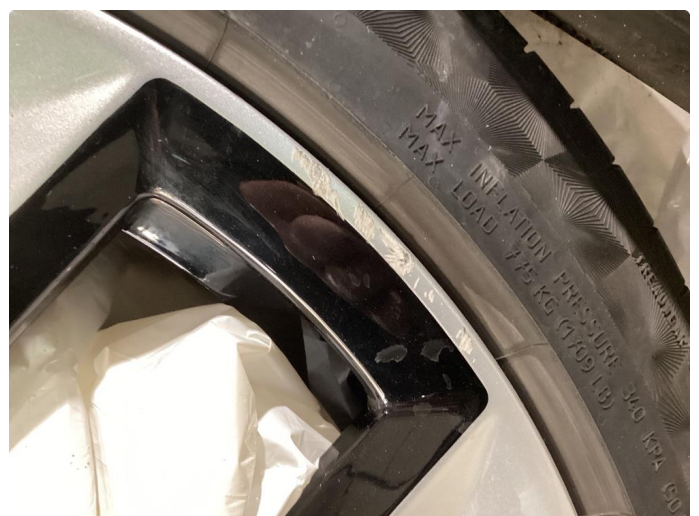
| Punkt | | Beskrivelse | Plassering |
|---|---|---|---|
| 1.2 | Dekk/Felger | kantkjørt felg | |

1.2 Kantkjørt felg

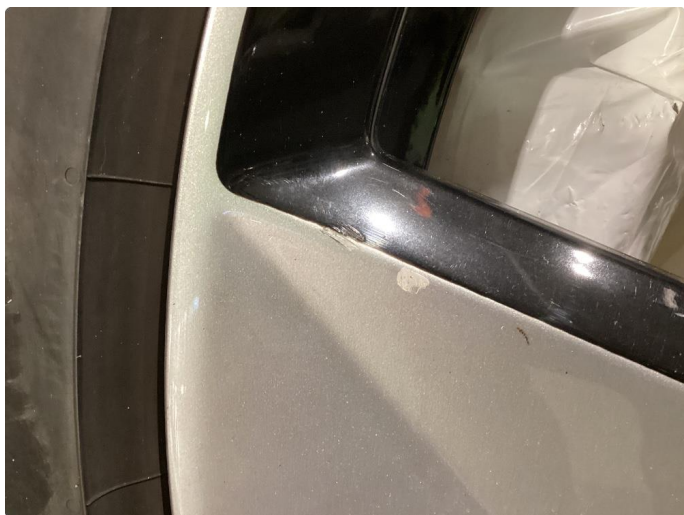
1.2 Kantkjørt felg

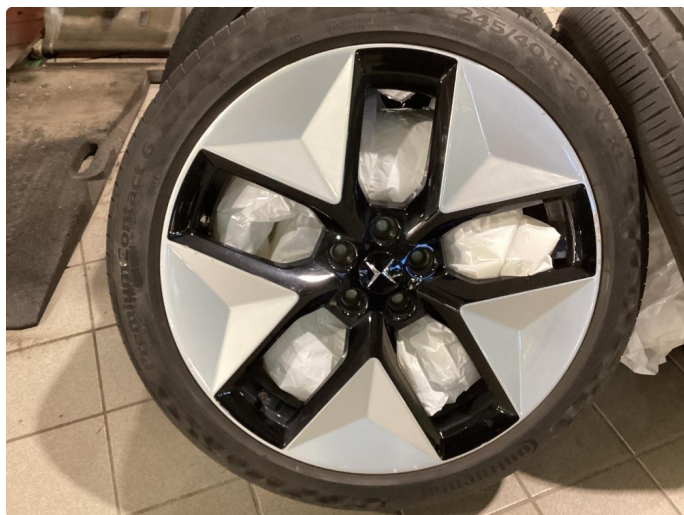
1.2 Kantkjørt felg

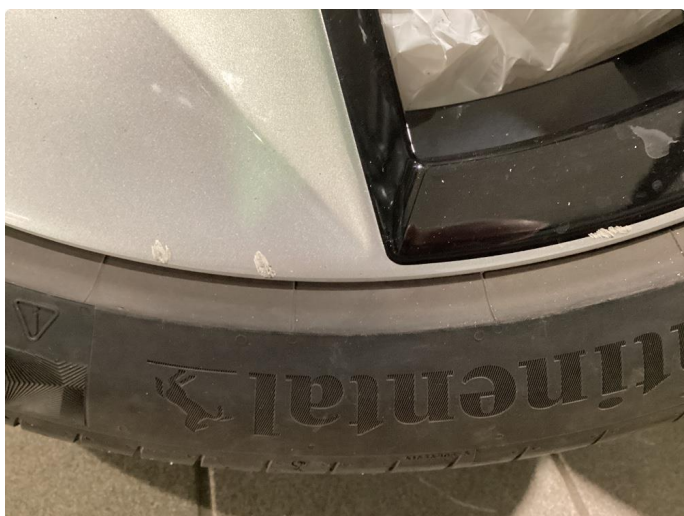
1.2 Kantkjørt felg
