**SUZUKI SWIFT 4WD**
**TESTDATO: 03.11.2025**
**KODE: 1858653**

**KJ23344**

NBF Tilstandsrapport er utarbeidet av Norges Bilbransjeforbund og Forbrukerrådet.

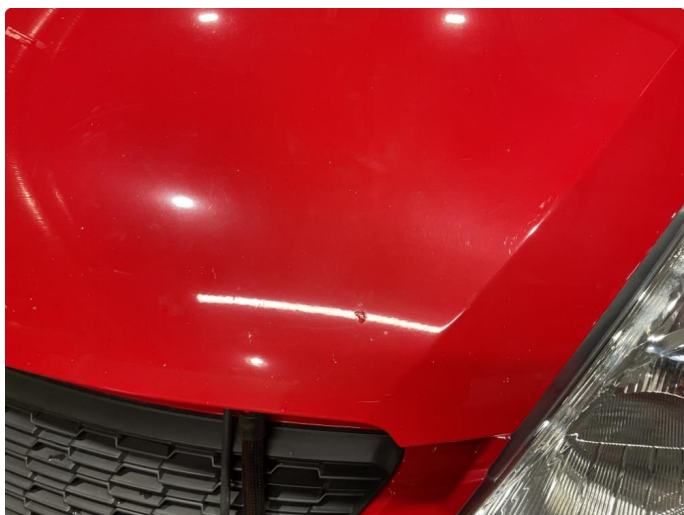
| Punkt | | Beskrivelse | Plassering |
|---|---|---|---|
| 1.1 | Panser | stensprut panser | |

1.1 Stensprut panser

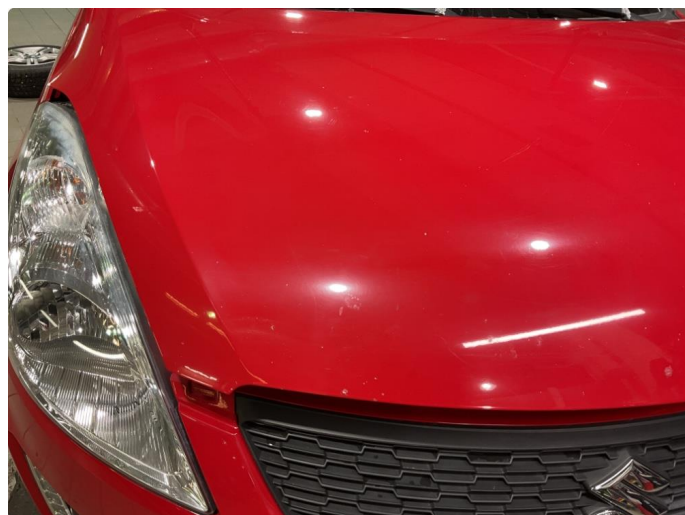
1.1 Stensprut panser

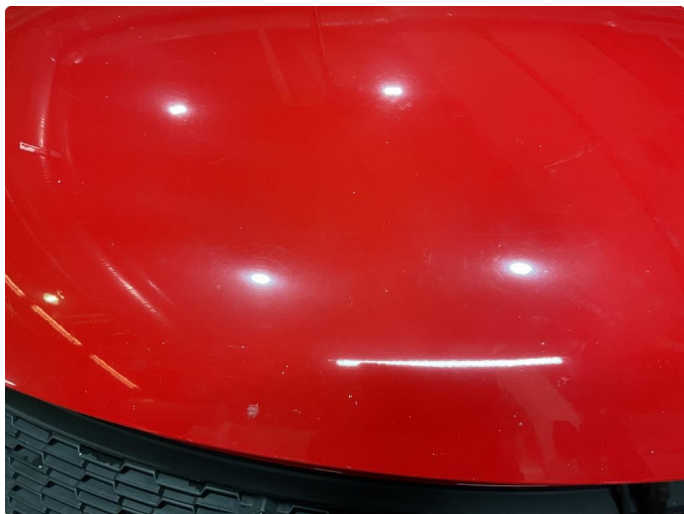
1.1 Stensprut panser

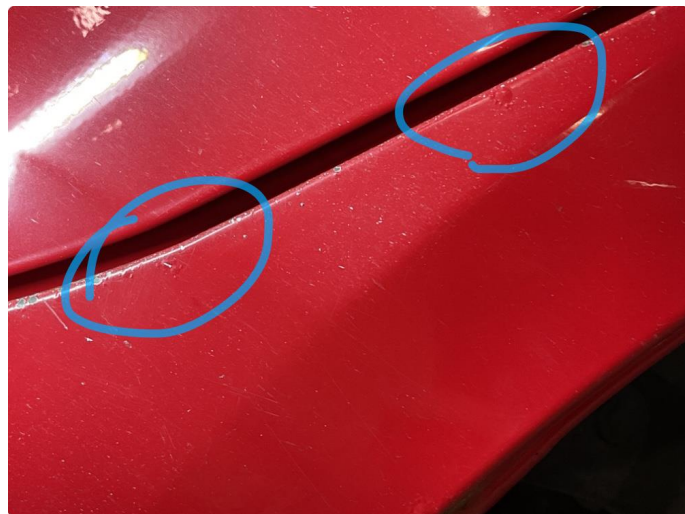
| Punkt | | Beskrivelse | Plassering |
|---|---|---|---|
| 1.2 | Skjermer | noe rustdannelse | |

1.2 Noe rustdannelse

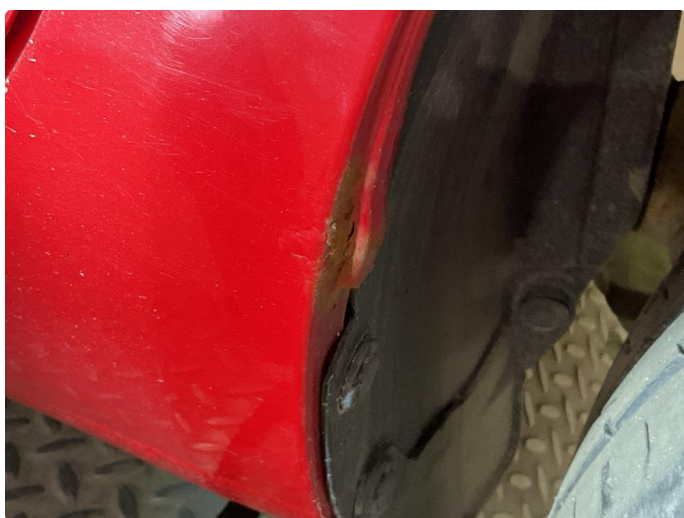
1.2 Noe rustdannelse

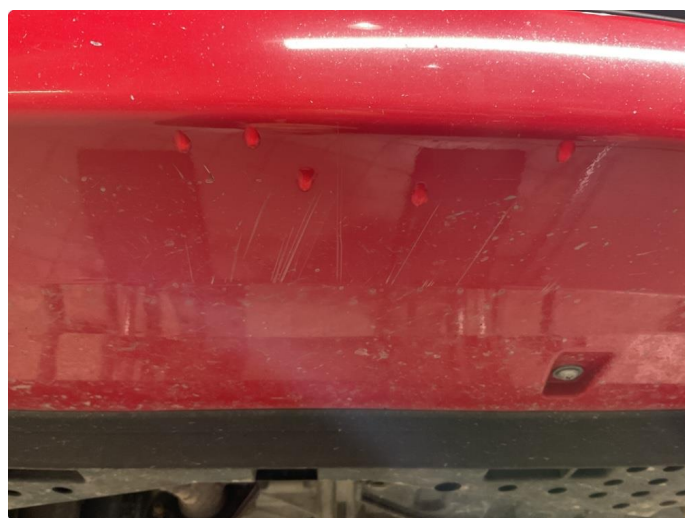
| Punkt | | Beskrivelse | Plassering |
|---|---|---|---|
| 1.3 | Støtfanger | noe skrubbe | |

1.3 Noe skrubbb

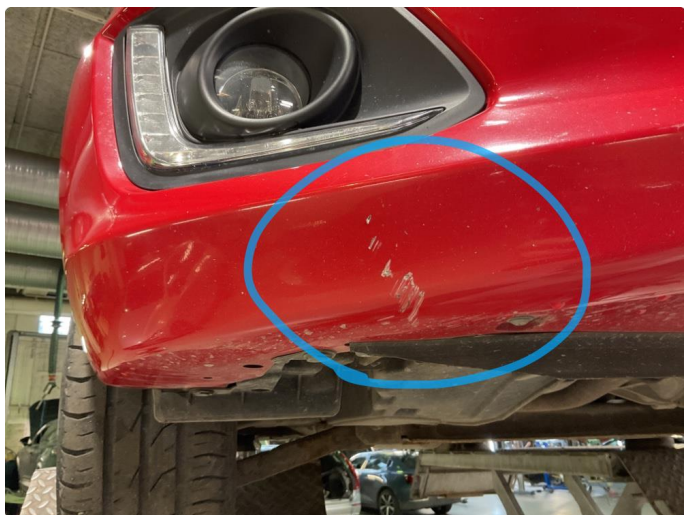
1.3 Noe skrubbb

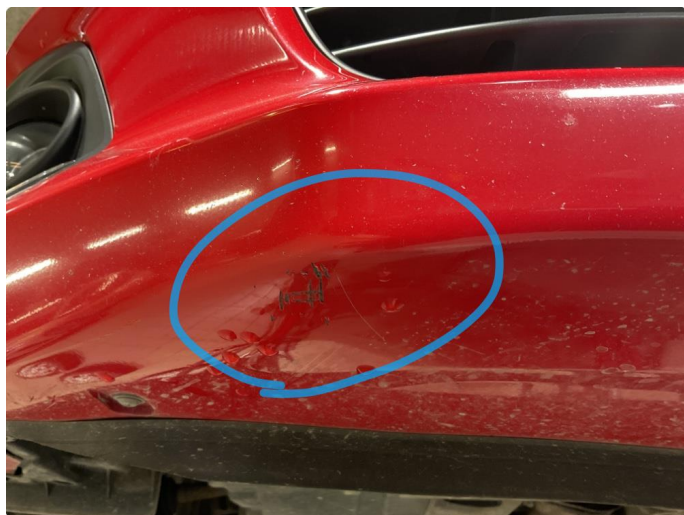
1.3 Noe skrubbb

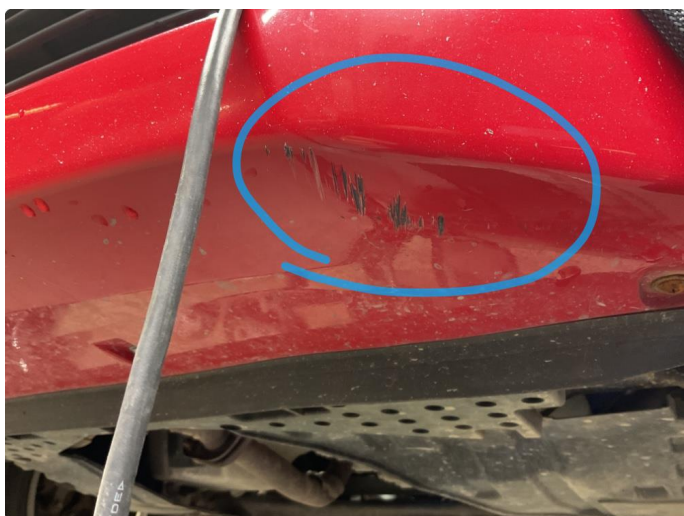
1.3 Noe skrubbb
