SUZUKI VITARA 4X4
TESTDATO: 07.12.2023
KODE: 1302320

DS10533

NBF Tilstandsrapport er utarbeidet av Norges Bilbransjeforbund og Forbrukerrådet.

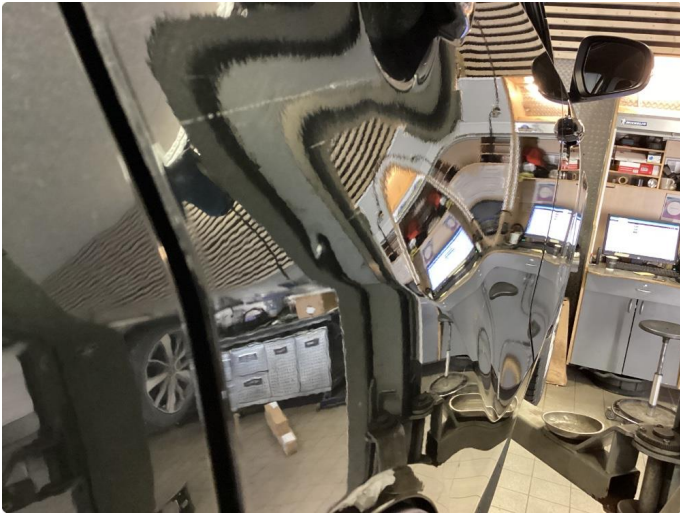
Punkt	Beskrivelse	Plassering
1. EKSTERIØR		
1.1 Dører	liten parkeringsbolk

1.1 Liten parkeringsbulk
