**POLESTAR POLESTAR 2 4WD**
**TESTDATO: 12.01.2026**
**KODE: 1919801**

**ED39549**

NBF Tilstandsrapport er utarbeidet av Norges Bilbransjeforbund og Forbrukerrådet.

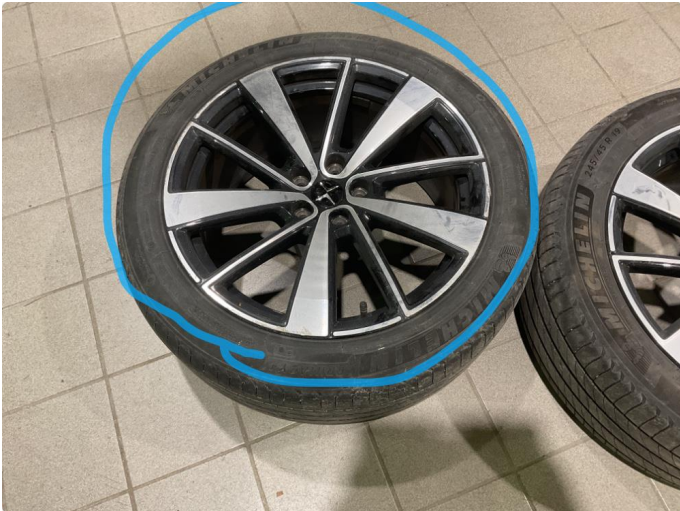
| Punkt | | Beskrivelse | Plassering |
|---|---|---|---|
| 1.1 | Dekk/Felger | kantkjørt felg Diamond Cut | |

1.1 Kantkjørt felg Diamond Cut

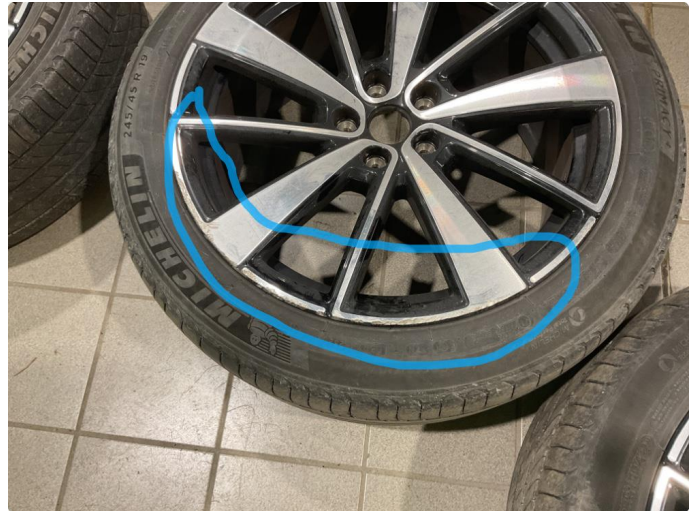
1.1 Kantkjørt felg Diamond Cut

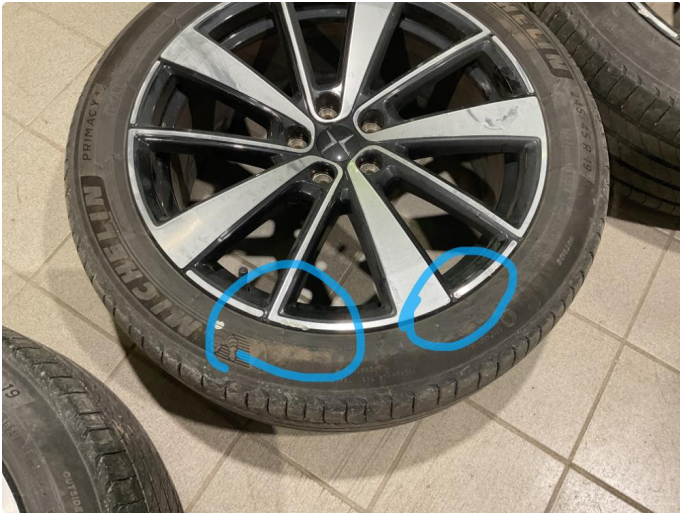
1.1 Kantkjørt felg Diamond Cut

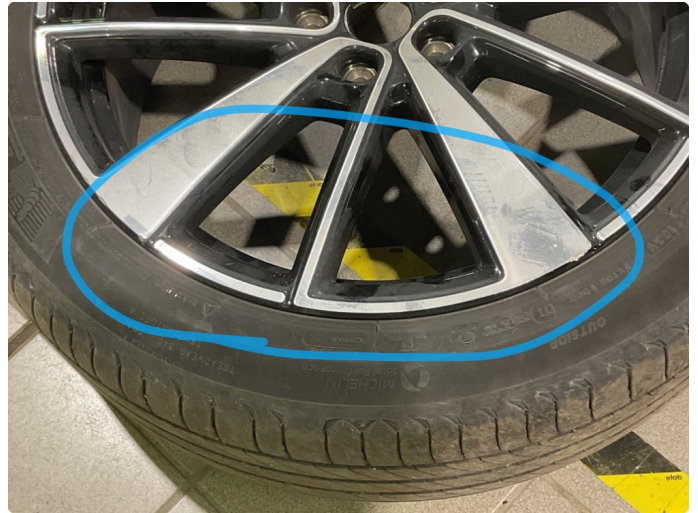
1.1 Kantkjørt felg Diamond Cut

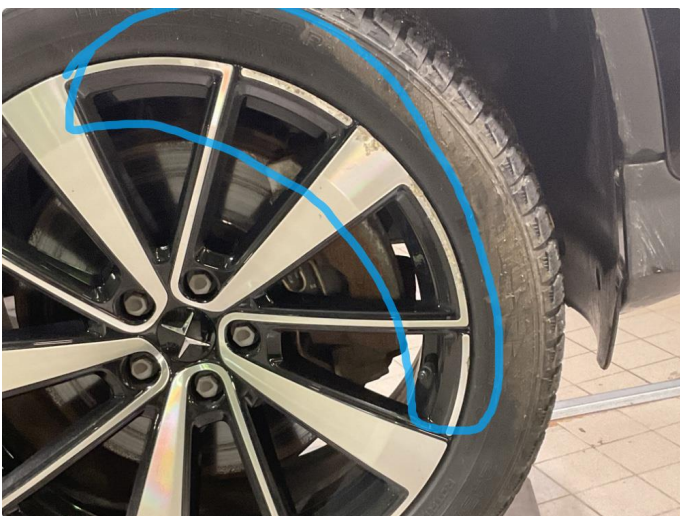
| Punkt | | Beskrivelse | Plassering |
|---|---|---|---|
| 1.2 | Dekk/Felger | kantkjørt felg Diamond Cut | |

1.2 Kantkjørt felg Diamond Cut

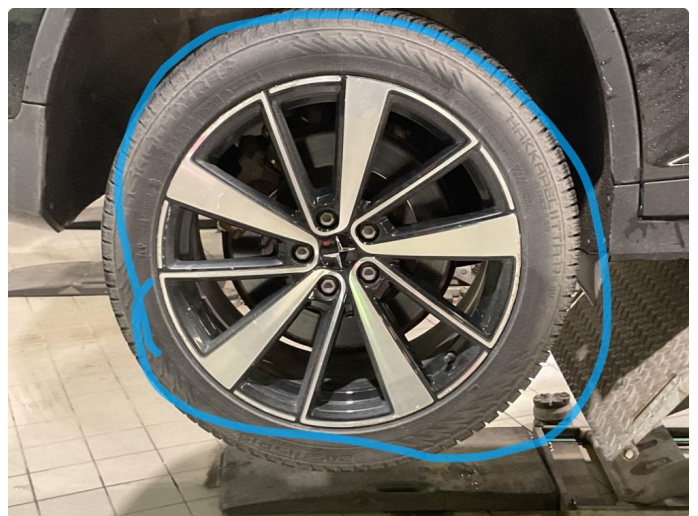
1.2 Kantkjørt felg Diamond Cut
