OPEL MOKKA X 4WD

TESTDATO: 08.01.2026

KODE: 1917911

NBF Tilstandsrapport er utarbeidet av Norges Bilbransjeforbund og Forbrukerrådet.

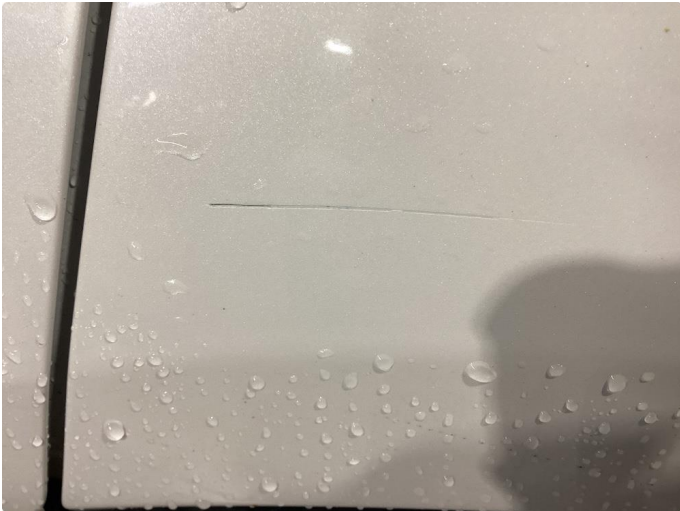
| Punkt | | Beskrivelse | Plassering |
|---|---|---|---|
| 1.1 | Skjermer | ripe(r) ned til grunning | venstre bak |

1.1 Ripe(r) ned til grunning

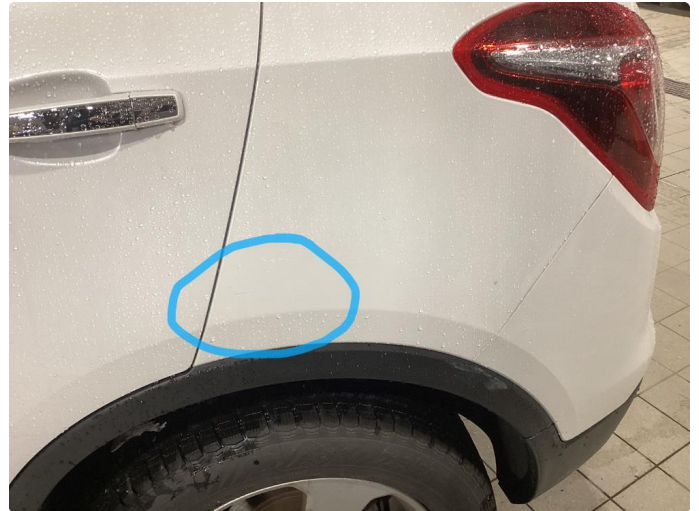
1.1 Ripe(r) ned til grunning

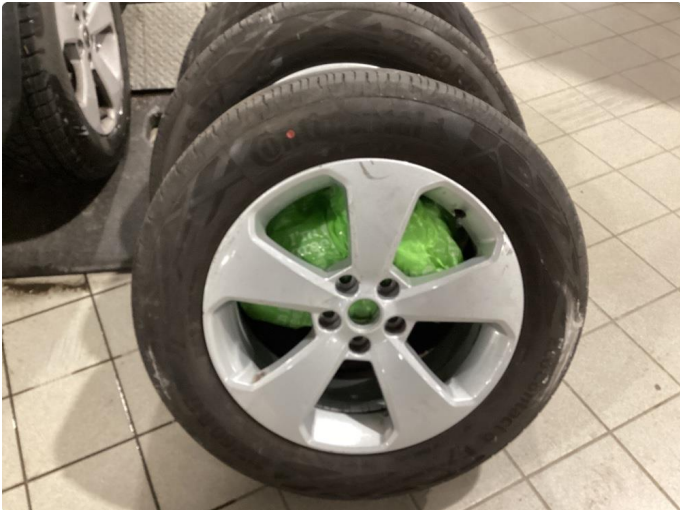
| Punkt | | Beskrivelse | Plassering |
|---|---|---|---|
| 1.2 | Dekk/Felger | kantkjørt felg | |

1.2 Kantkjørt felg

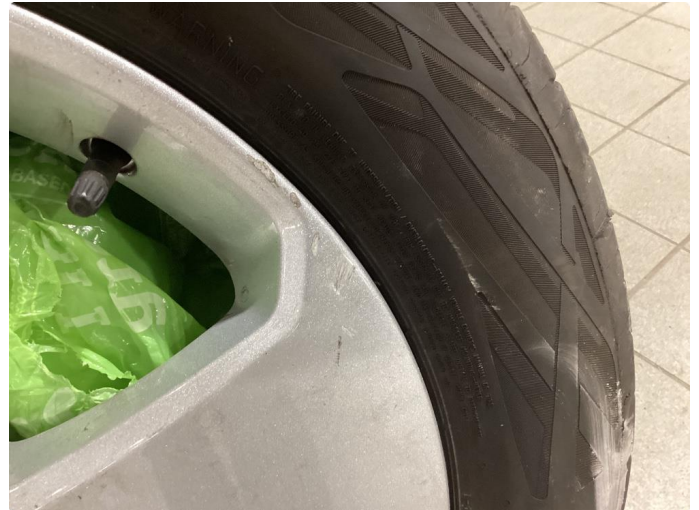
1.2 Kantkjørt felg

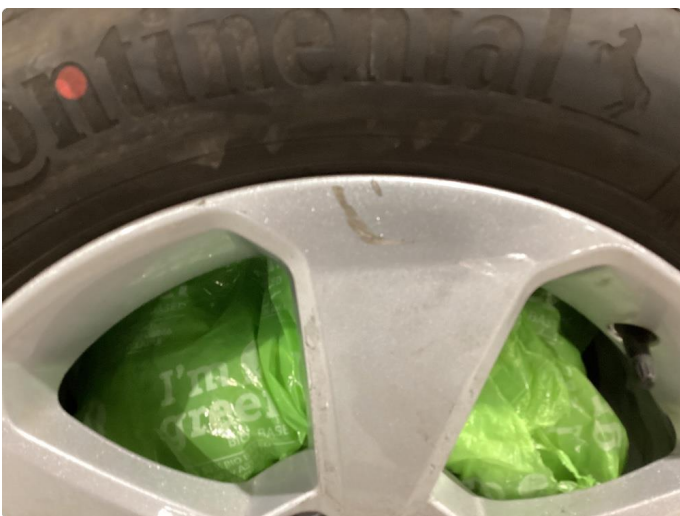
1.2 Kantkjørt felg
