**VOLVO XC40 4WD**
**TESTDATO: 01.08.2025**
**KODE: 1773072**

**EC44737**

NBF Tilstandsrapport er utarbeidet av Norges Bilbransjeforbund og Forbrukerrådet.

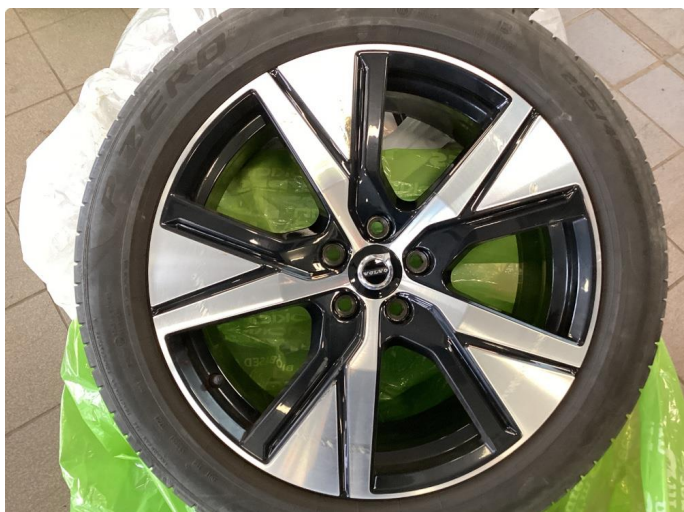
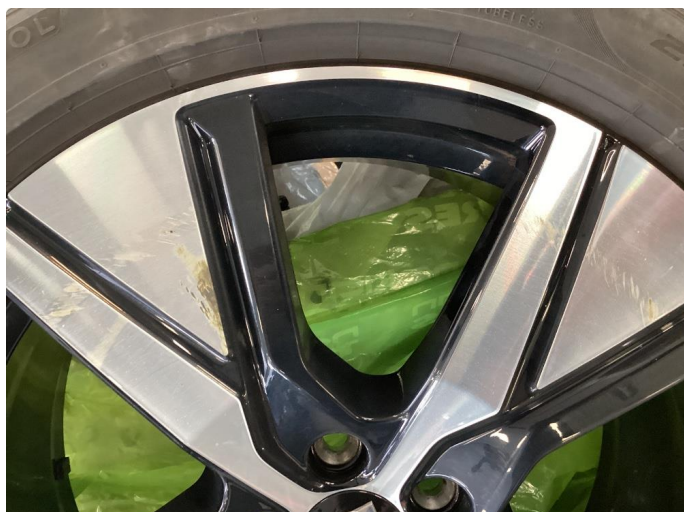
| Punkt | | Beskrivelse | Plassering |
|---|---|---|---|
| 1.1 | Dekk/Felger | skade på felg | |

1.1 Skade på felg

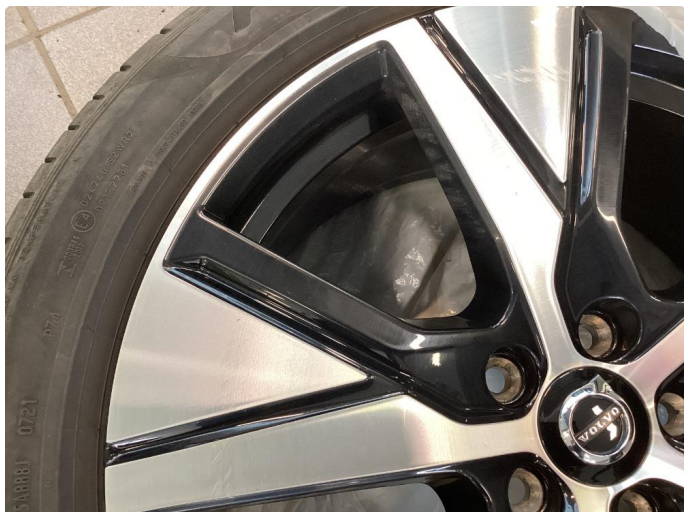
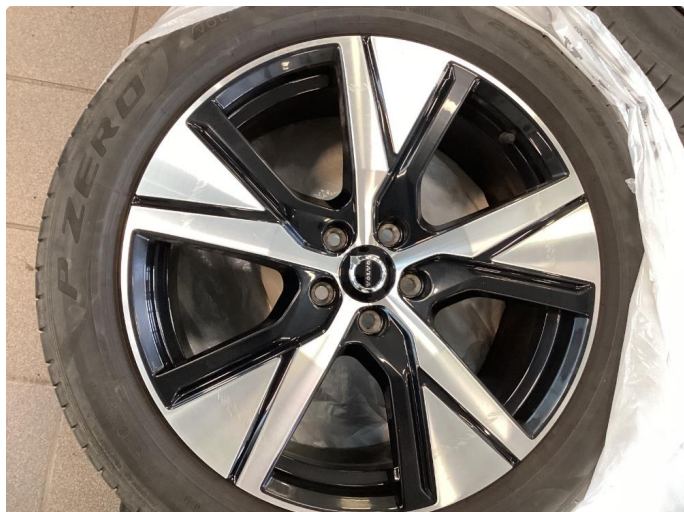
| Punkt | | Beskrivelse | Plassering |
|---|---|---|---|
| 1.2 | Dekk/Felger | skade på felg | |

1.2 Skade på felg

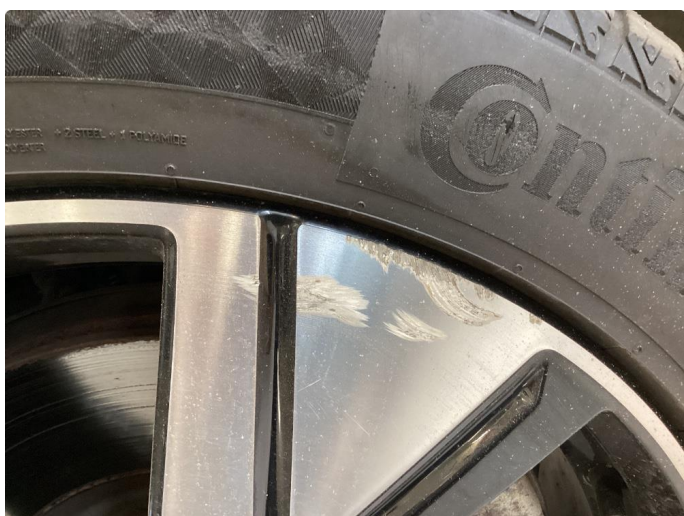
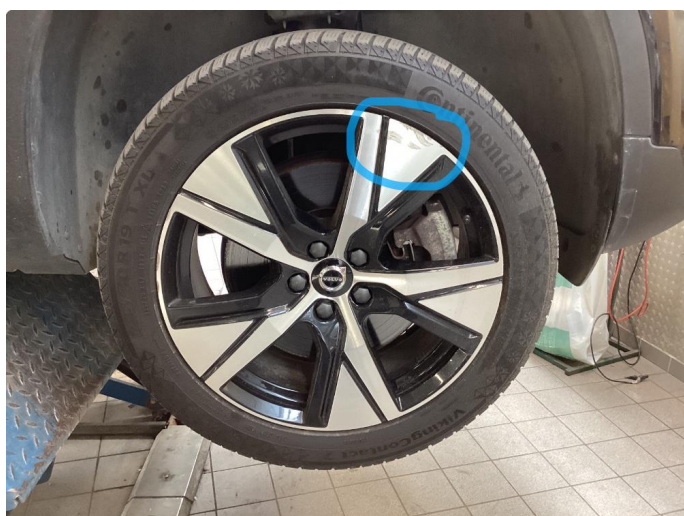
| Punkt | | Beskrivelse | Plassering |
|---|---|---|---|
| 1.3 | Dekk/Felger | kantkjørt felg Diamond Cut | høyre foran |

1.3 Kantkjørt felg Diamond Cut

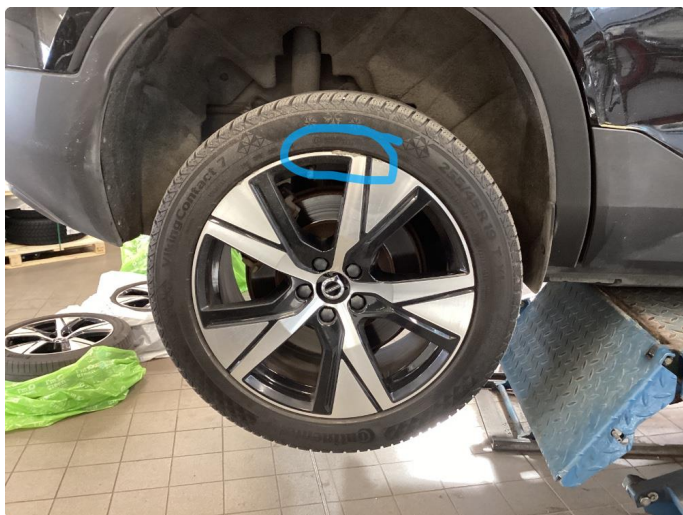
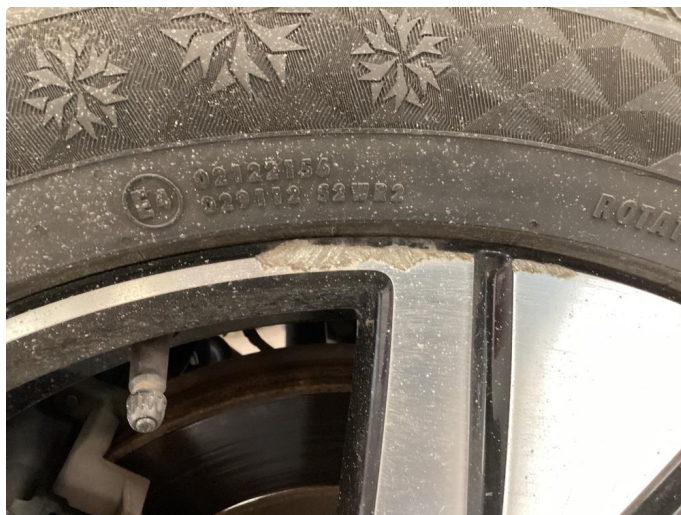
| Punkt | | Beskrivelse | Plassering |
|---|---|---|---|
| 1.4 | Dekk/Felger | kantkjørt felg Diamond Cut | |

1.4 Kantkjørt felg Diamond Cut

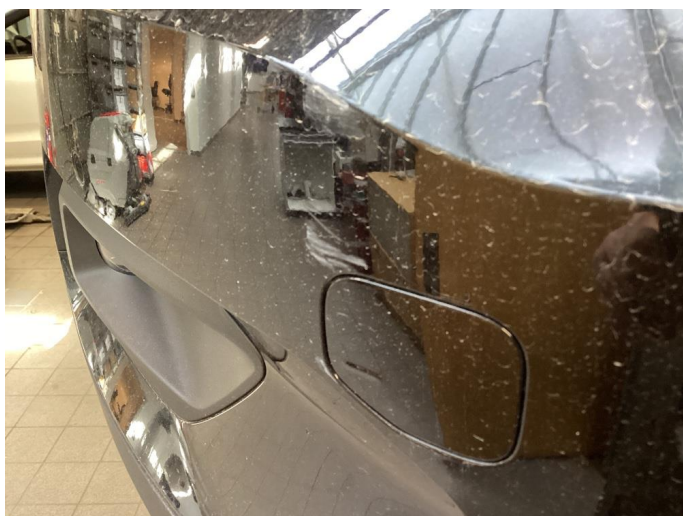
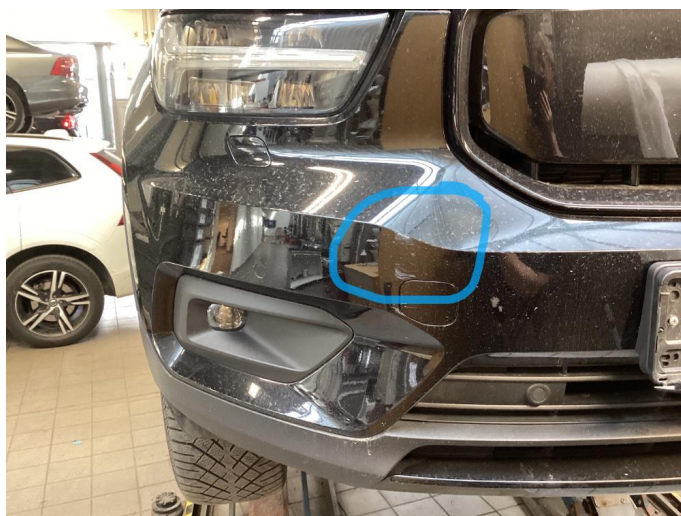
| Punkt | | Beskrivelse | Plassering |
|---|---|---|---|
| 1.5 | Støtfanger | ripe(r) | |

1.5 Ripe(r)

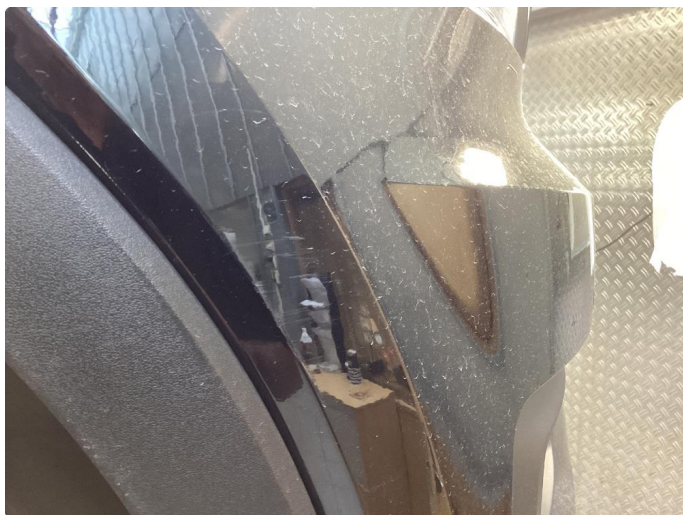
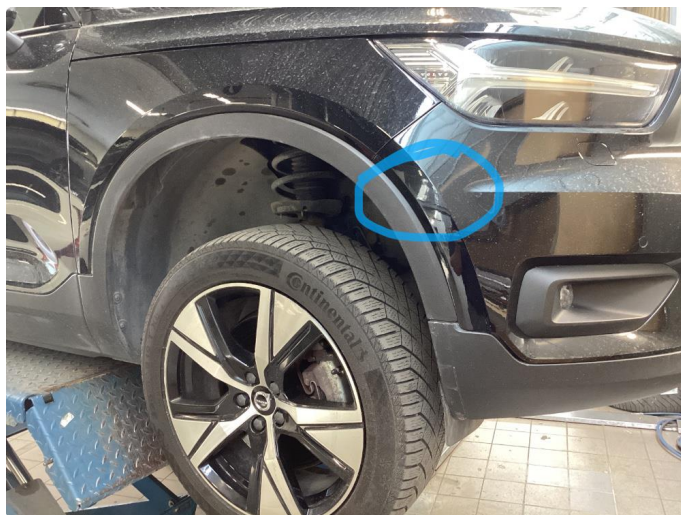
| Punkt | | Beskrivelse | Plassering |
|---|---|---|---|
| 1.6 | Støtfanger | ripe(r) | |

1.6 Ripe(r)
