MAZDA MAZDA CX-3 2WD

TESTDATO: 03.07.2025

DR14317

NBF Tilstandsrapport er utarbeidet av Norges Bilbransjeforbund og Forbrukerrådet.

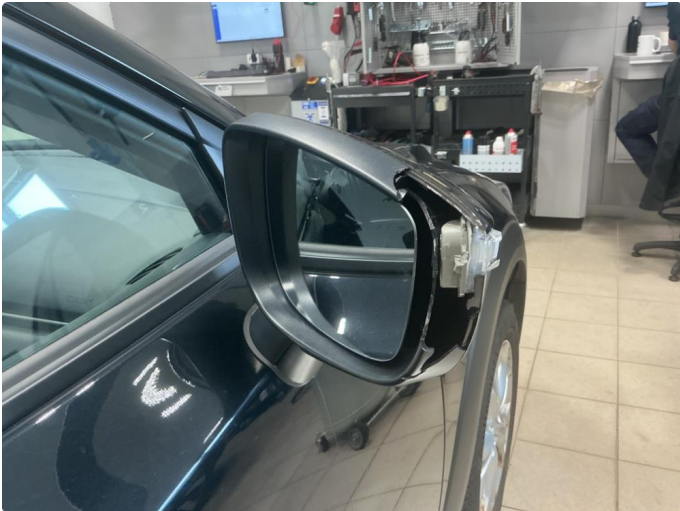
| Punkt | Beskrivelse | Plassering |
|---|---|---|
| 1.1    Speil | speilhus skadet | høyre foran |

1.1 Speilhus skadet
