**VOLVO V70 2WD**
**TESTDATO: 18.09.2025**
**KODE: 1813791**

**DP64546**

**97 384 KM**

NBF Tilstandsrapport er utarbeidet av Norges Bilbransjeforbund og Forbrukerrådet.

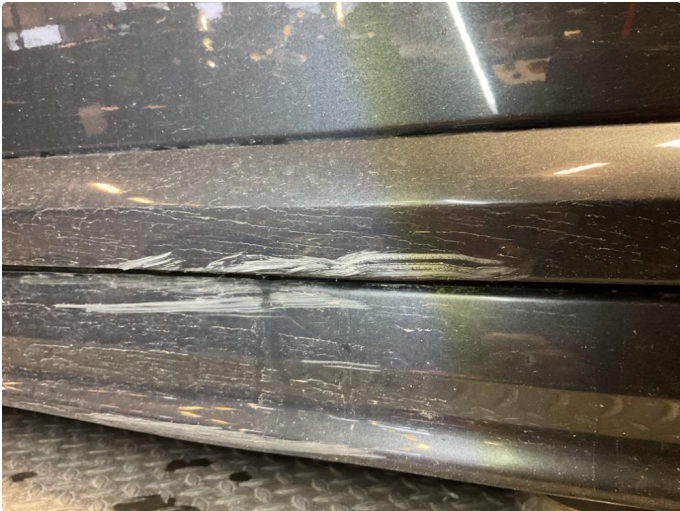
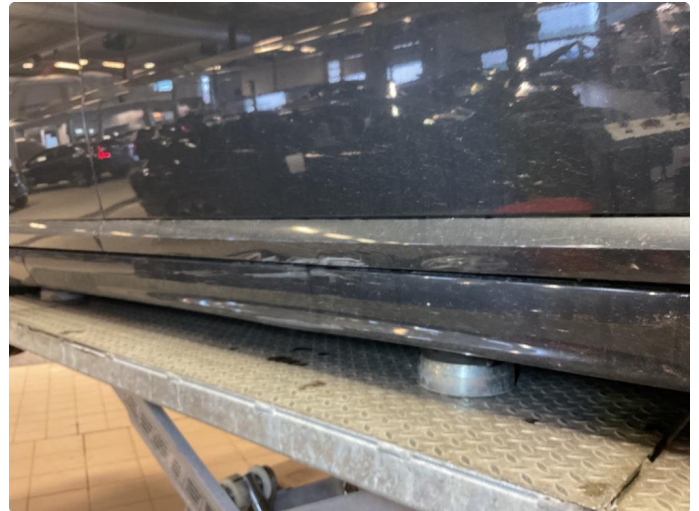
| Punkt | Beskrivelse | Plassering |
|---|---|---|
| 1.1 Dører | riper | |

1.1 Riper

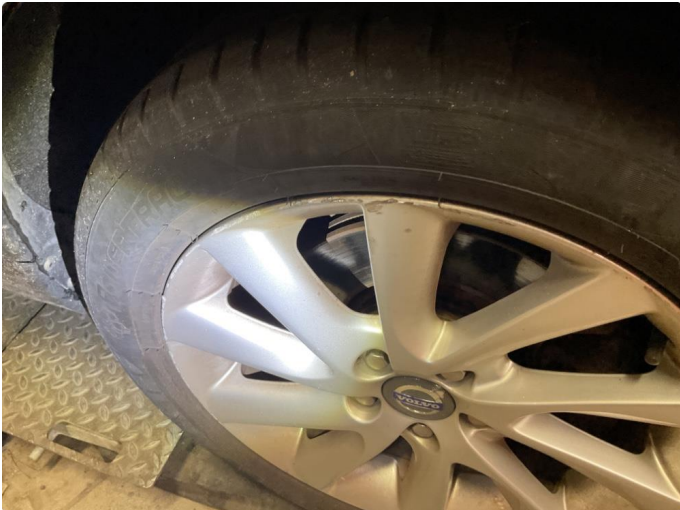
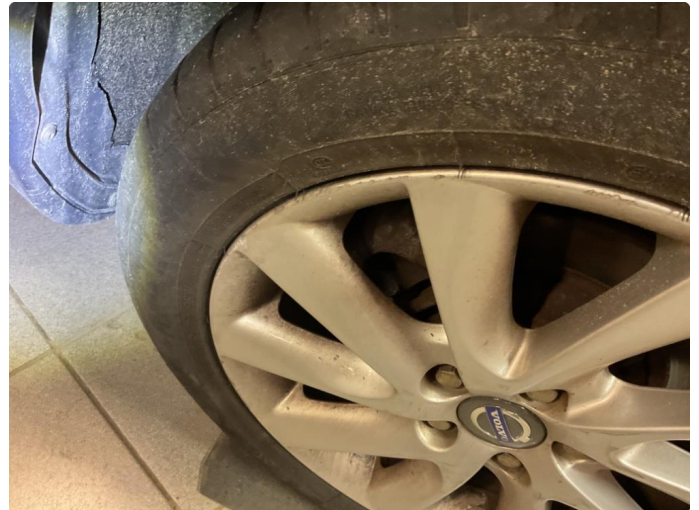
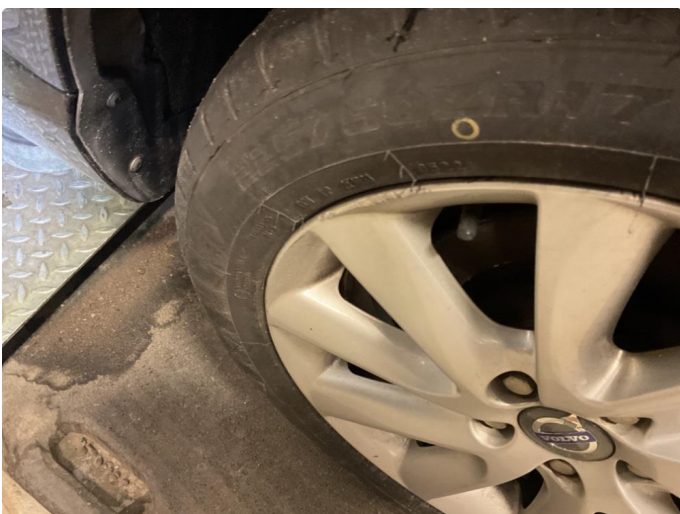
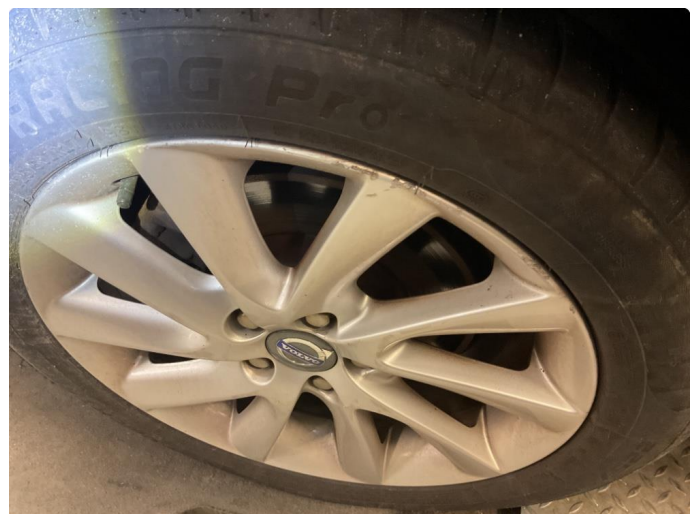
| Punkt | Beskrivelse | Plassering |
|---|---|---|
| 1.2 Dekk/Felger | kantkjørt felg | |

1.2 Kantkjørt felg

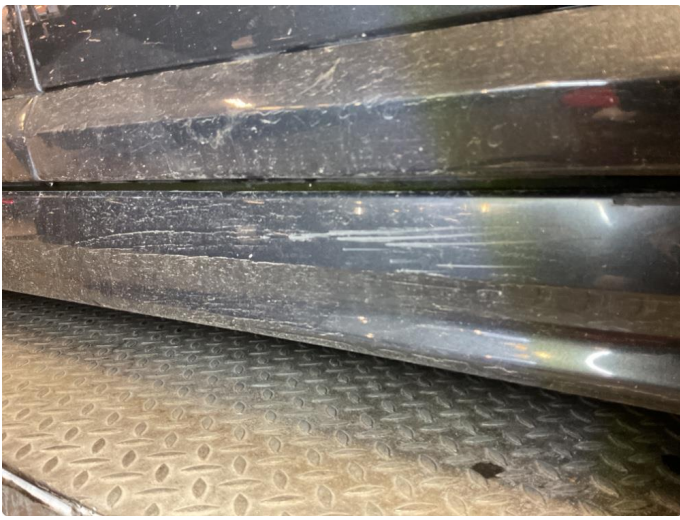
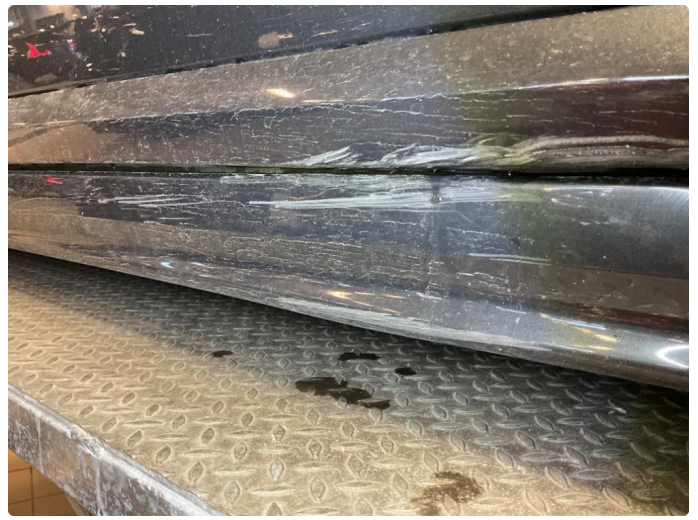
| Punkt | Beskrivelse | Plassering |
|---|---|---|
| 1.3 Kanal | riper | |

1.3 Riper

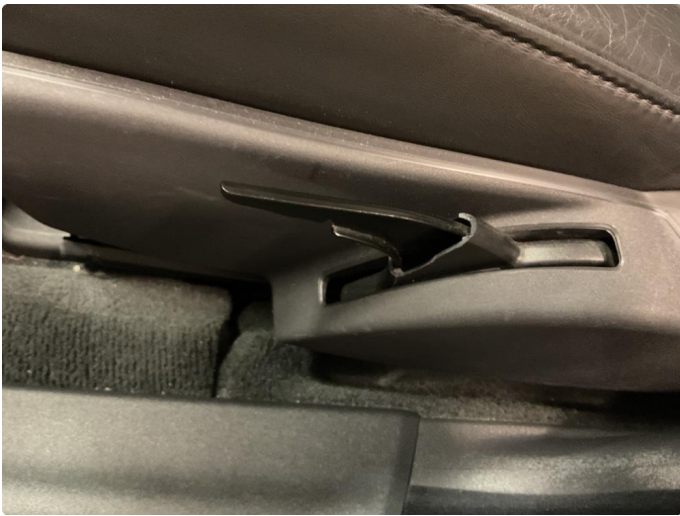
| Punkt | Beskrivelse | Plassering |
|---|---|---|
| 2.1 Seter | feil på justeringsmekanisme | |

2.1 Feil på justeringsmekanisme
