**VOLKSWAGEN CADDY 2WD**
**TESTDATO: 27.11.2025**
**KODE: 1885354**

**BU34594**

NBF Tilstandsrapport er utarbeidet av Norges Bilbransjeforbund og Forbrukerrådet.

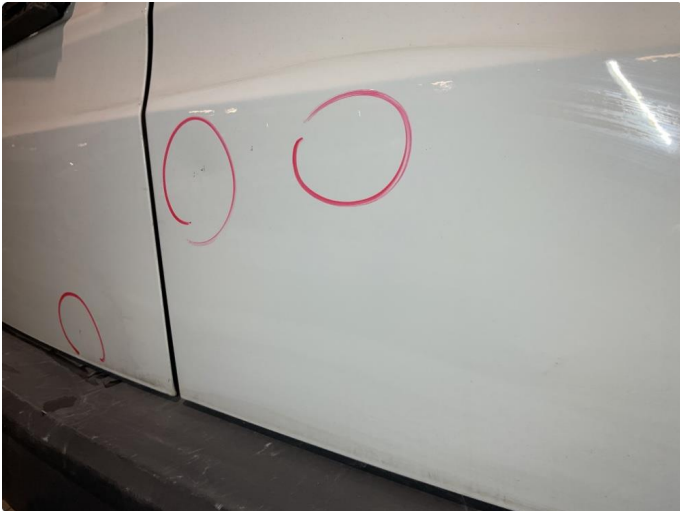
| Punkt | Beskrivelse | Plassering |
|---|---|---|
| 1.1 Bakluke | bulk med lakkskade | |

1.1 Bulk med lakkskade

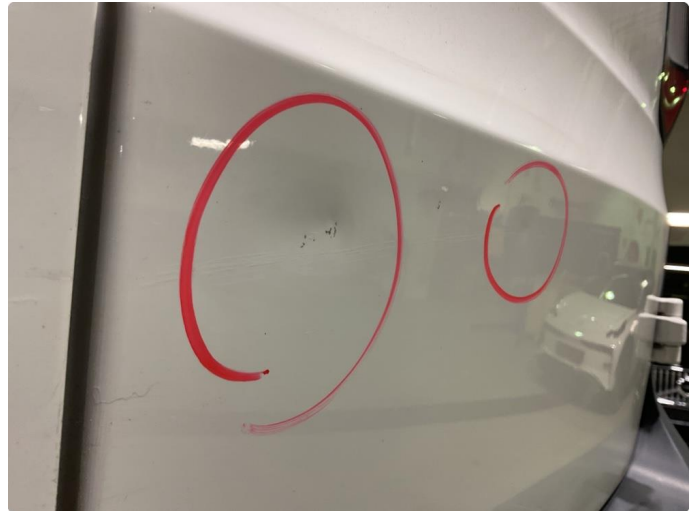
1.1 Bulk med lakkskade

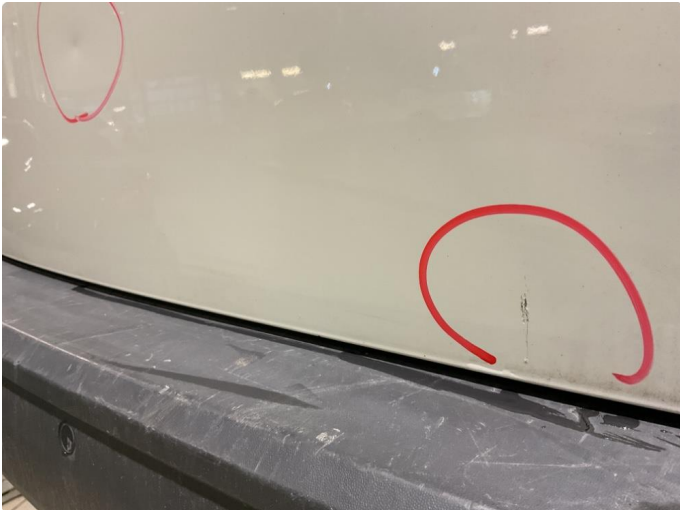
1.1 Bulk med lakkskade

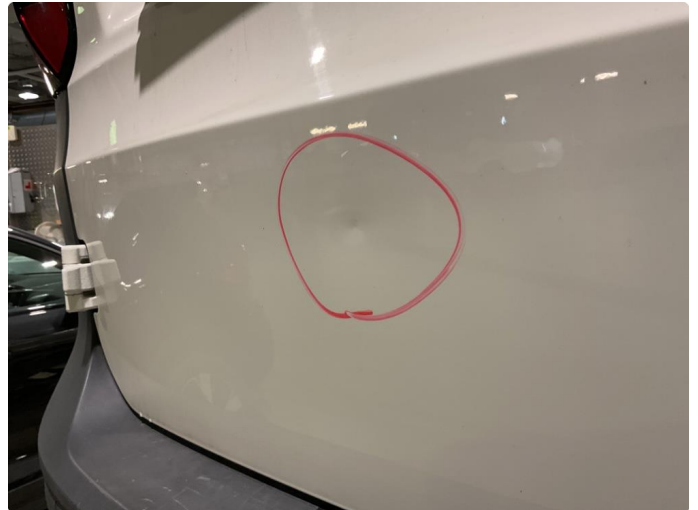
1.1 Bulk med lakkskade
