MINI COUNTRYMAN COOPER SE ALL4 4WD

TESTDATO: 16.12.2025

KJ49331

CHASSISNR: WMW21BS0XM3M40789

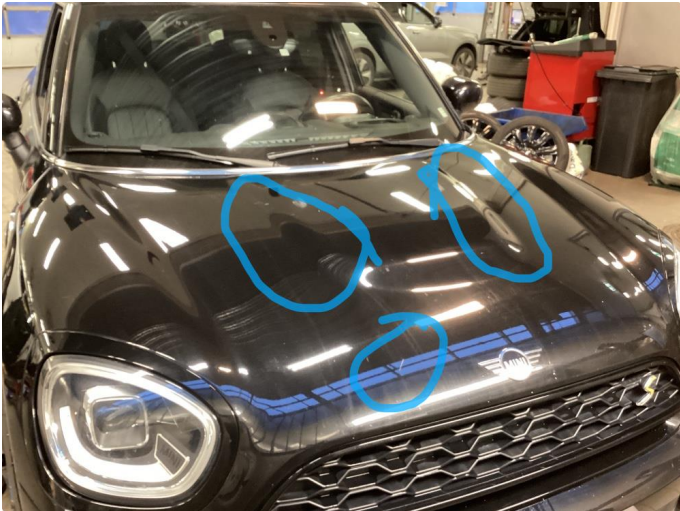
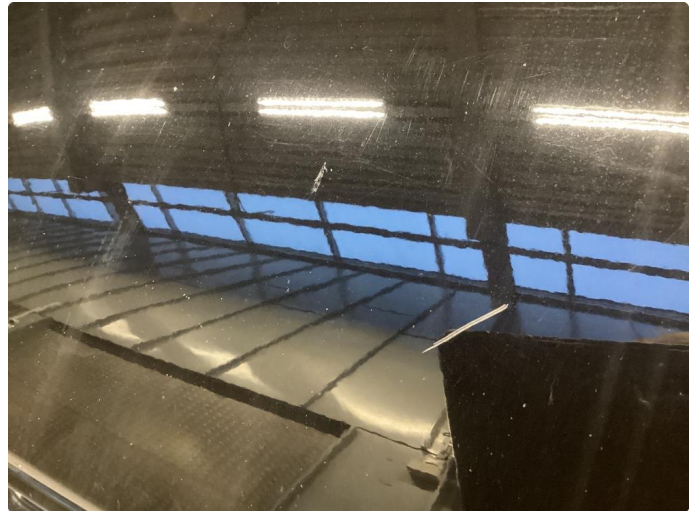
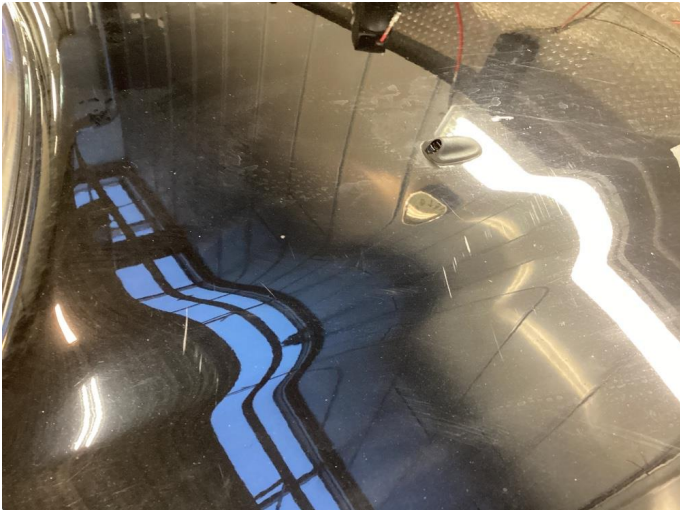
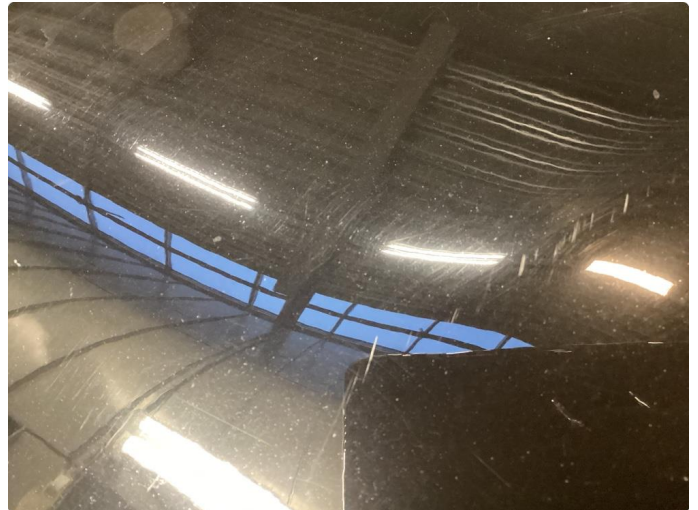
| Punkt | | Beskrivelse | Plassering |
|---|---|---|---|
| 1.1 | Panser | ripe(r) ned til grunning | |

1.1 Ripe(r) ned til grunning

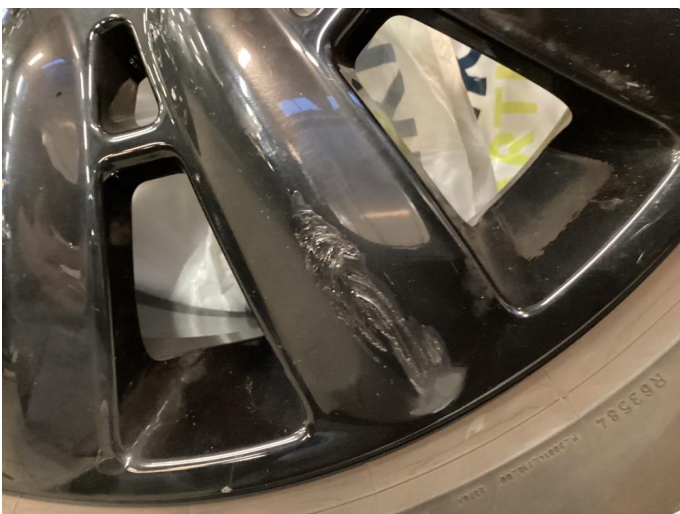
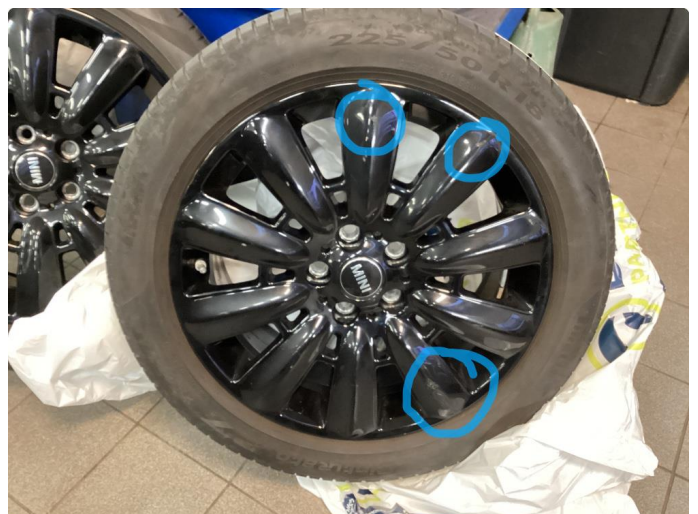
| Punkt | | Beskrivelse | Plassering |
|---|---|---|---|
| 1.2 | Dekk/Felger | kantkjørt felg | |

1.2 Kantkjørt felg

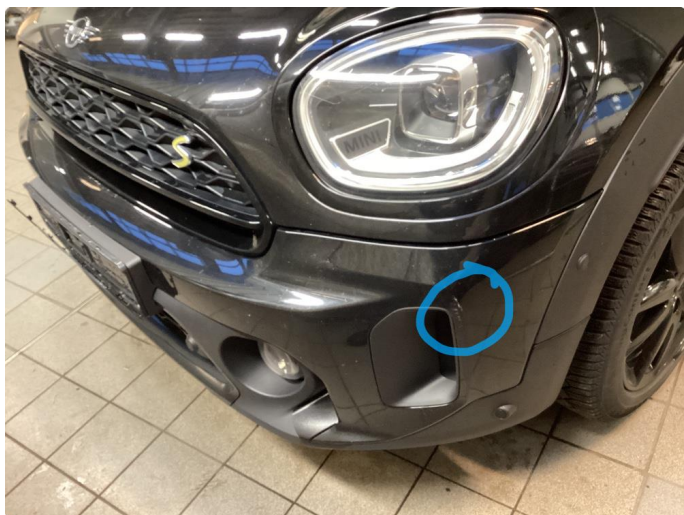
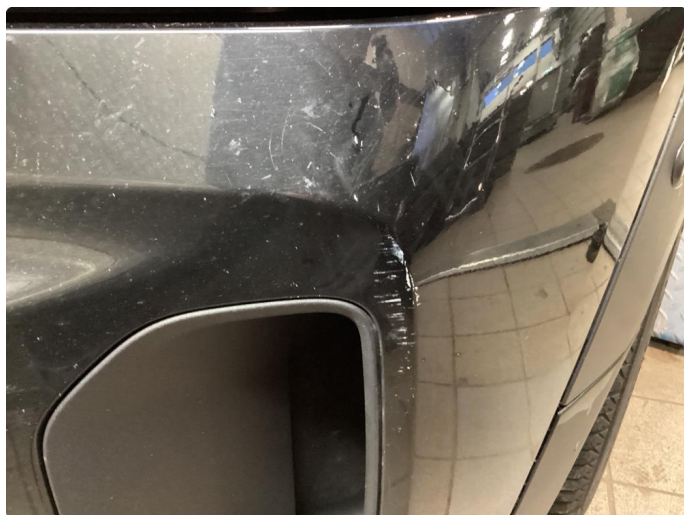
| Punkt | | Beskrivelse | Plassering |
|---|---|---|---|
| 1.3 | Støtfanger | ripe(r) ned til grunning | venstre foran |

1.3 Ripe(r) ned til grunning
