TESTDATO: 19.12.2025

EN99800

NBF Tilstandsrapport er utarbeidet av Norges Bilbransjeforbund og Forbrukerrådet.

## OPPSUMMERT STATUS PÅ KJØRETØY

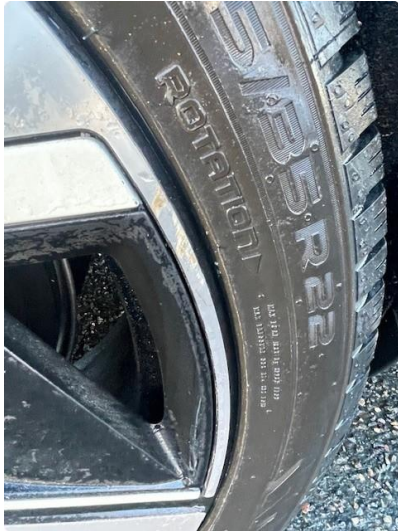
| Punkt | Beskrivelse | Plassering |
|---|---|---|
| 1.1 Dekk/Felger | små skrubbsår i felg h.bak | høyre bak |

1.1 Små skrubbsår i felg h.bak
