VOLVO XC60 190 HK AUTOMAT 4WD
TESTDATO: 10.10.2024
KODE: 1531448

AA73192

CHASSISNR: YV1UZA8UCJ1121089	BRUKTIMPORT: Ja
KJØRETØY: Personbil	FRIST FOR PKK: 27.09.2025

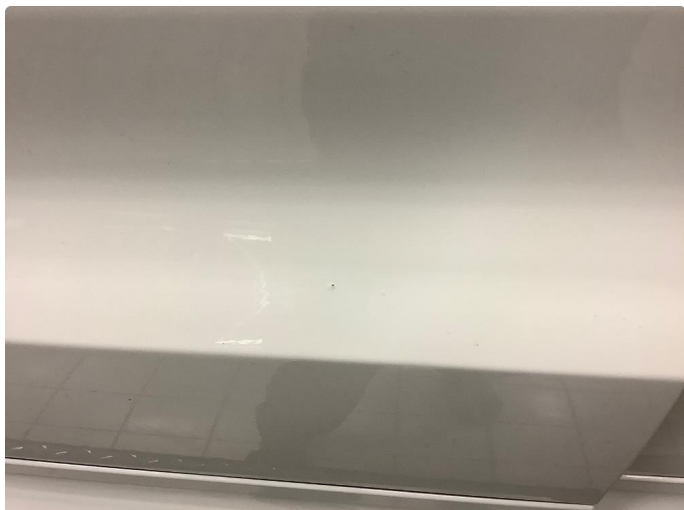
1.1 Steinsprut

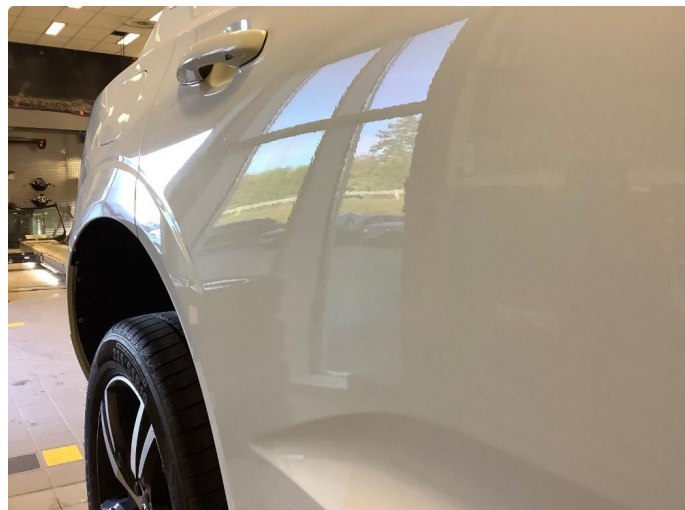
1.2 P-bulk

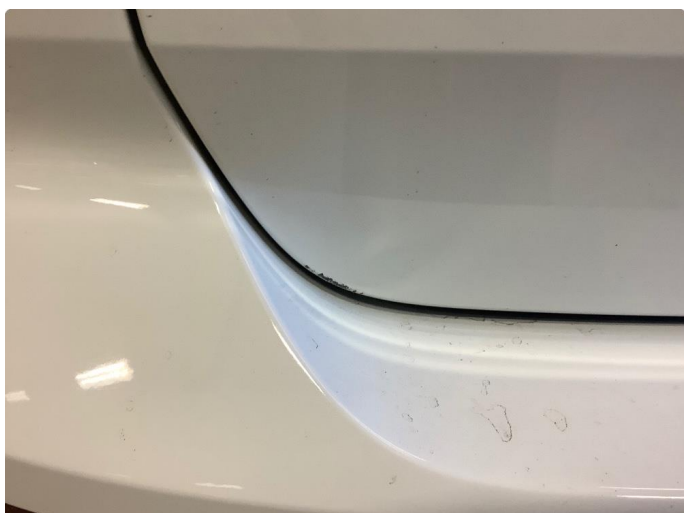
1.3 Ripe(r)

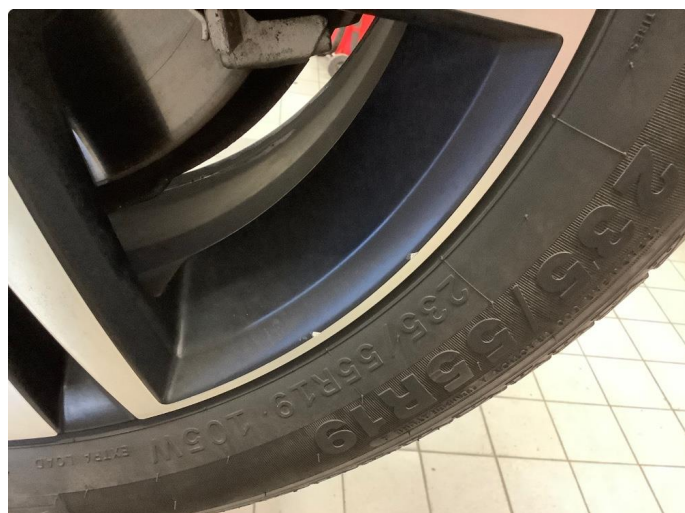
1.4 Kantkjørt felg Diamond Cut

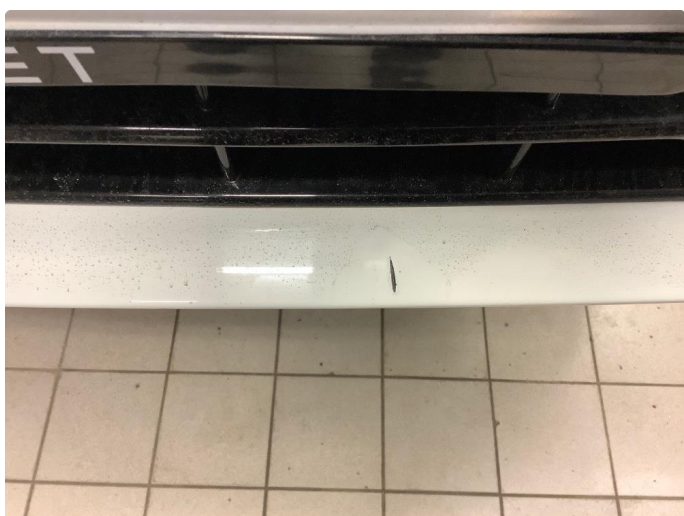
1.5 Ripe(r)

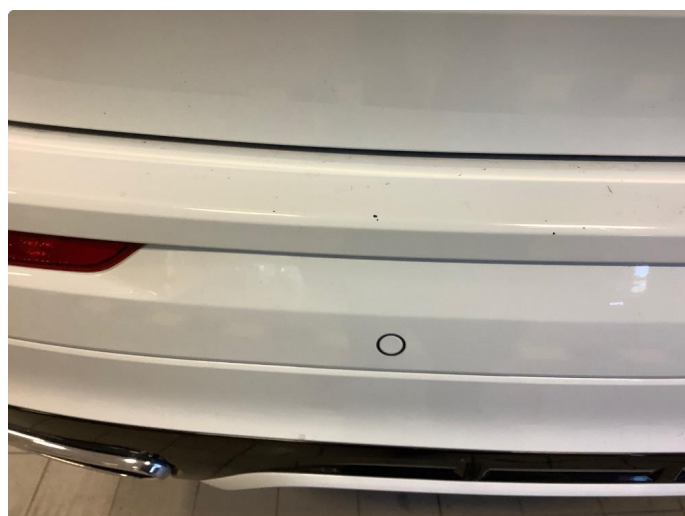
1.5 Ripe(r)

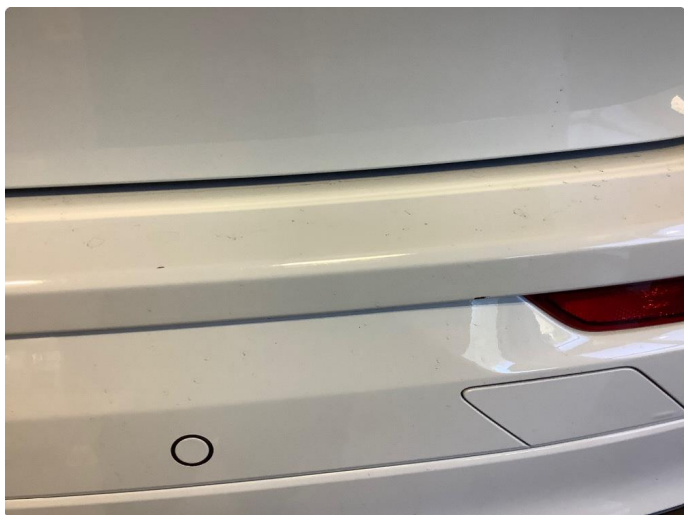
1.5 Ripe(r)

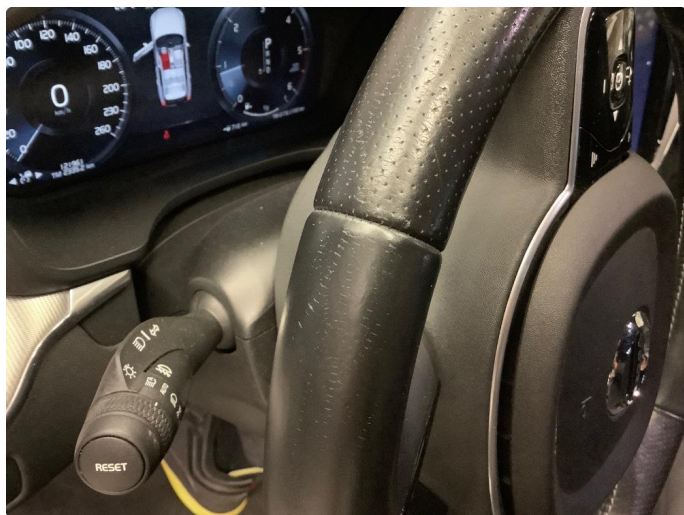
2.1 Riper/hakk
