TESTDATO: 19.12.2025

DS38552

NBF Tilstandsrapport er utarbeidet av Norges Bilbransjeforbund og Forbrukerrådet.

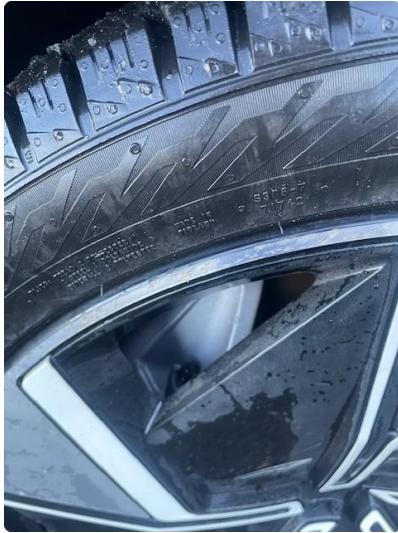
| Punkt | | Beskrivelse | Plassering |
|---|---|---|---|
| 1.1 | Dekk/Felger | skrubbsår i felg | |

1.1 Skrubbsår i felg
