EX30

TESTDATO: 10.12.2024

IM09616

NBF Tilstandsrapport er utarbeidet av Norges Bilbransjeforbund og Forbrukerrådet.

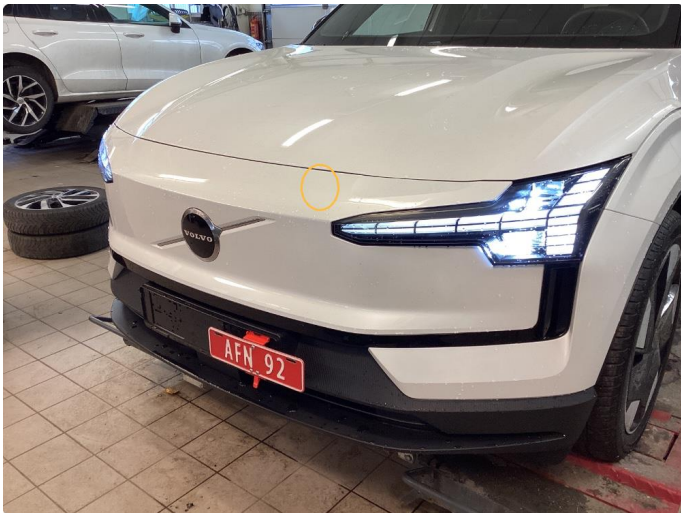
| Punkt | | Beskrivelse | Plassering |
|---|---|---|---|
| 1.1 | Støtfanger | steinsprut | |

1.1 Steinsprut

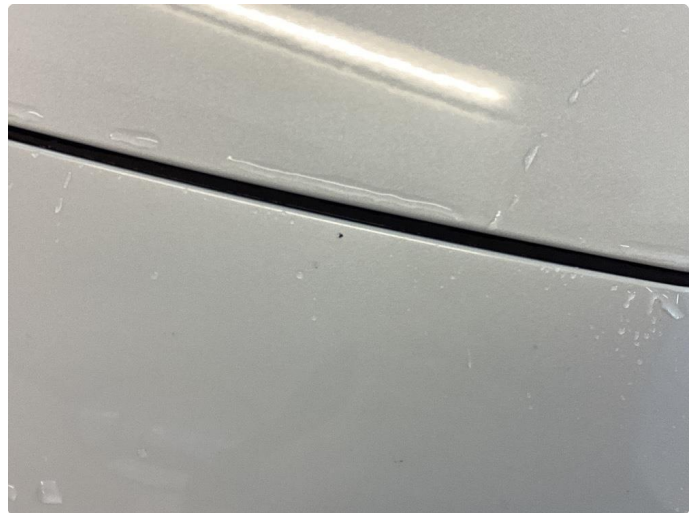
1.1 Steinsprut
