TOYOTA TOYOTA COROLLA 2WD

TESTDATO: 30.12.2025

YU48189

NBF Tilstandsrapport er utarbeidet av Norges Bilbransjeforbund og Forbrukerrådet.

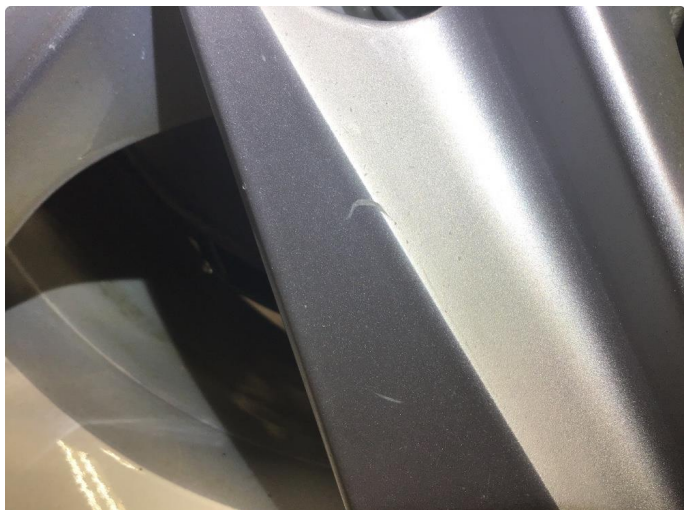
| Punkt | | Beskrivelse | Plassering |
|---|---|---|---|
| 1.1 | Dekk/Felger | ripe (r) gjennom lakk | alle |

1.1 Ripe (r) gjennom lakk

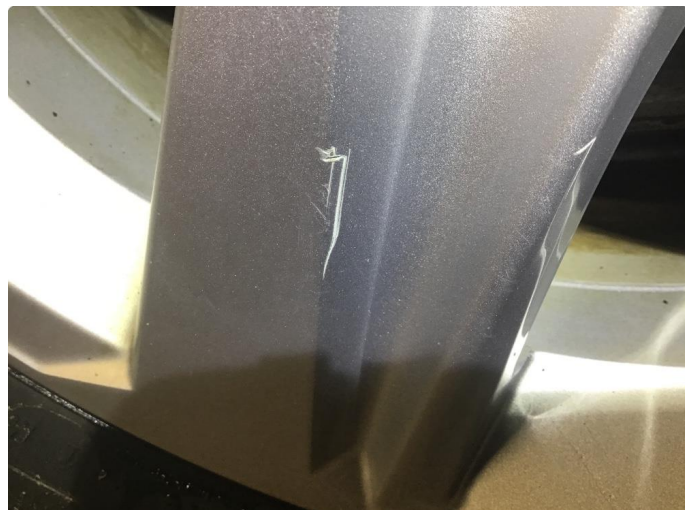
1.1 Ripe (r) gjennom lakk

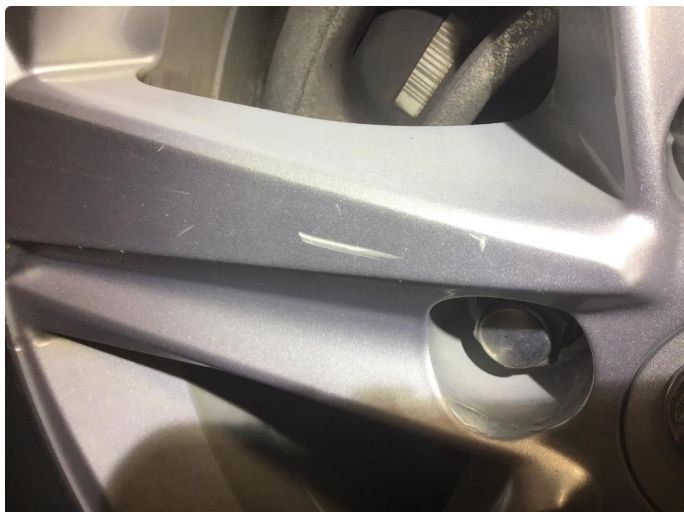
1.1 Ripe (r) gjennom lakk

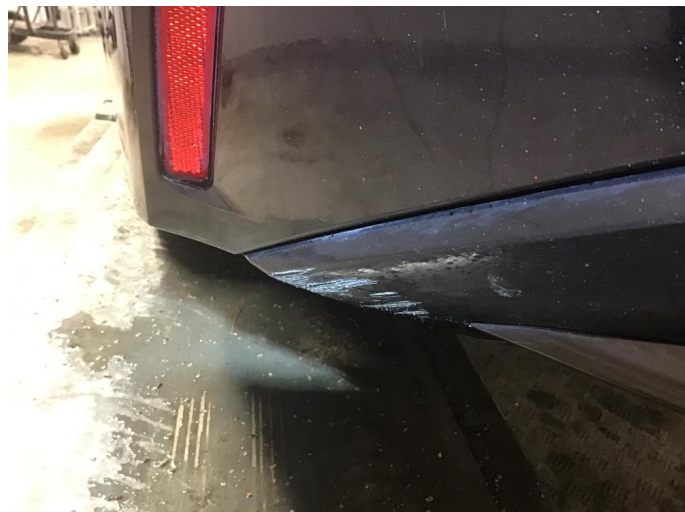
| Punkt | | Beskrivelse | Plassering |
|---|---|---|---|
| 1.2 | Støtfanger | Liten skade på støtfanger bak | bak |

1.2 Liten skade på støtfanger bak

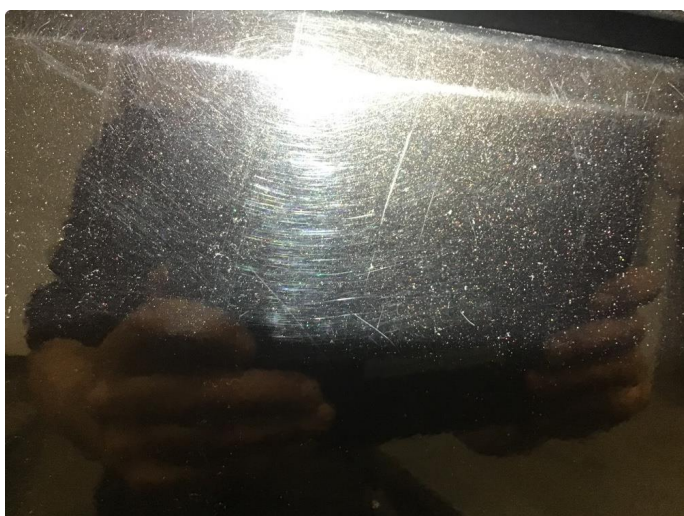
1.2 Liten skade på støtfanger bak

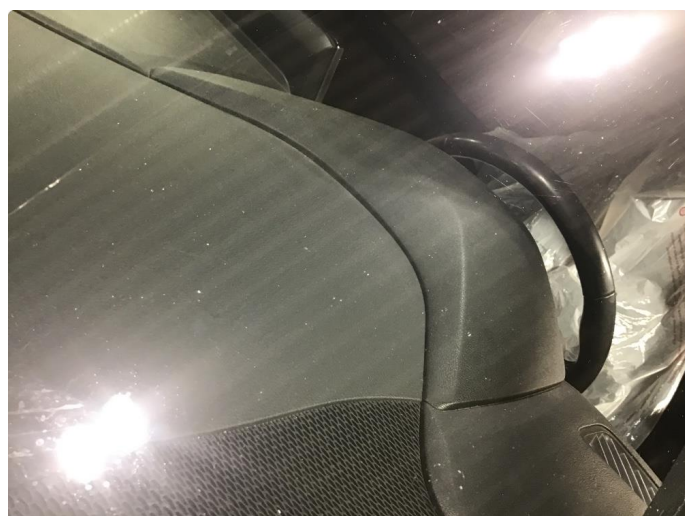
| Punkt | | Beskrivelse | Plassering |
|---|---|---|---|
| 1.3 | Frontvindu | Noe steinsprut og slitasje på frontrute | |

1.3 Noe steinsprut og slitasje på frontrute

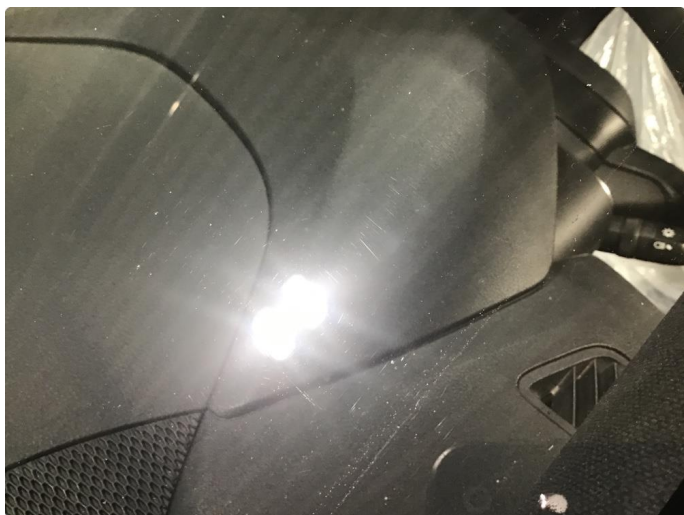
1.3 Noe steinsprut og slitasje på frontrute
