**TOYOTA PROACE 122 HK MANUELL 2WD**
**TESTDATO: 01.11.2024**
**KODE: 1555000**

<b>YT74060</b>

NBF Tilstandsrapport er utarbeidet av Norges Bilbransjeforbund og Forbrukerrådet.

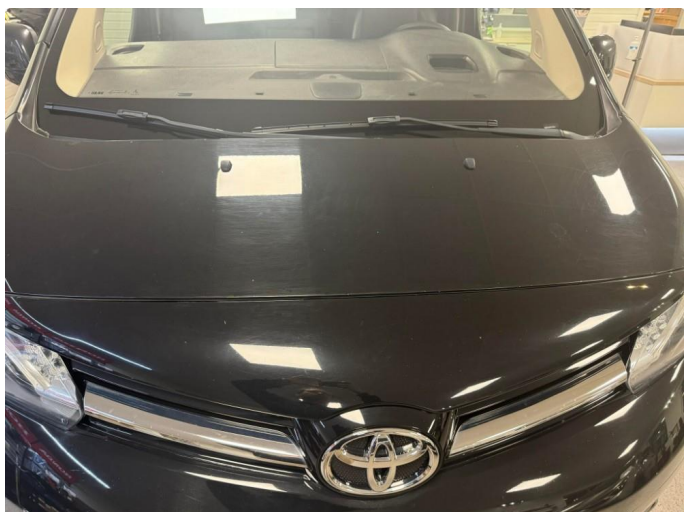
1.2 Steinsprut på panser og frontfanger

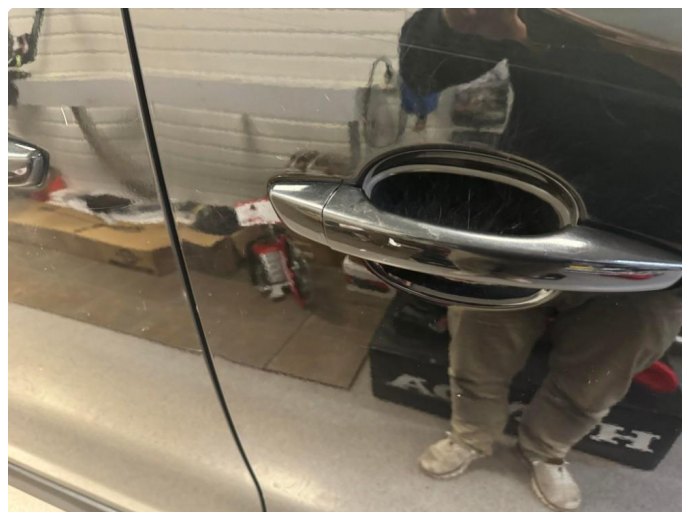
1.3 Lakkskader og malingsflekker på dører og dørhåndtak

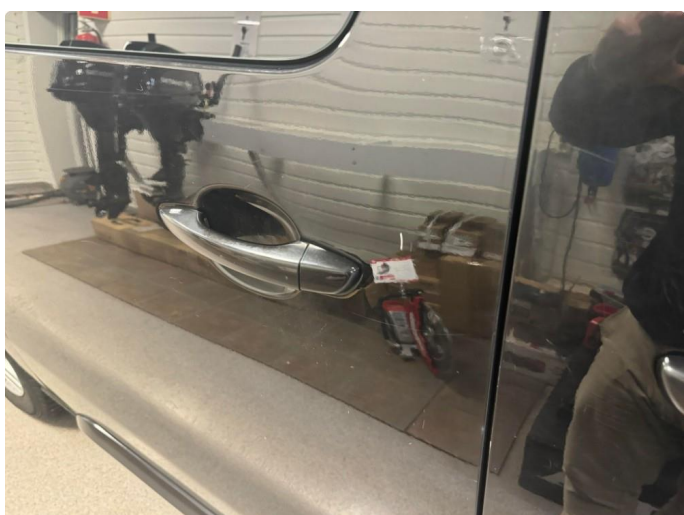
1.3 Lakkskader og malingsflekker på dører og dørhåndtak

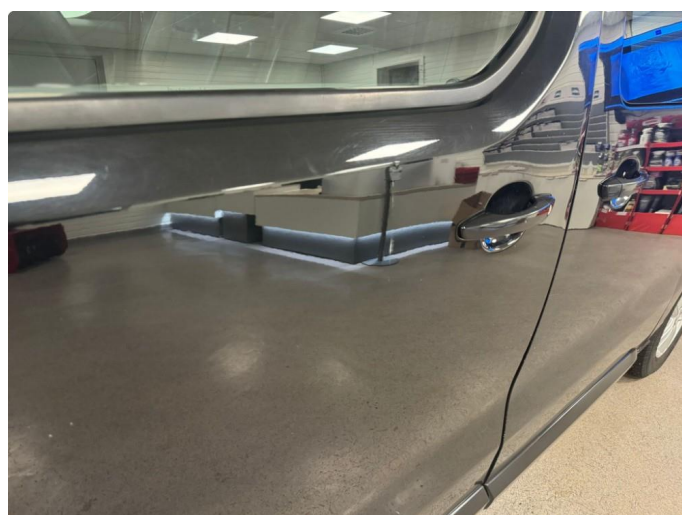
1.3 Lakkskader og malingsflekker på dører og dørhåndtak

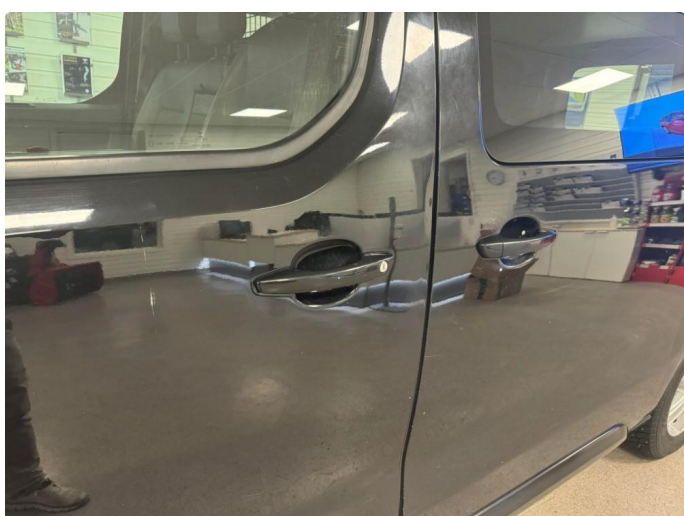
1.3 Lakkskader og malingsflekker på dører og dørhåndtak

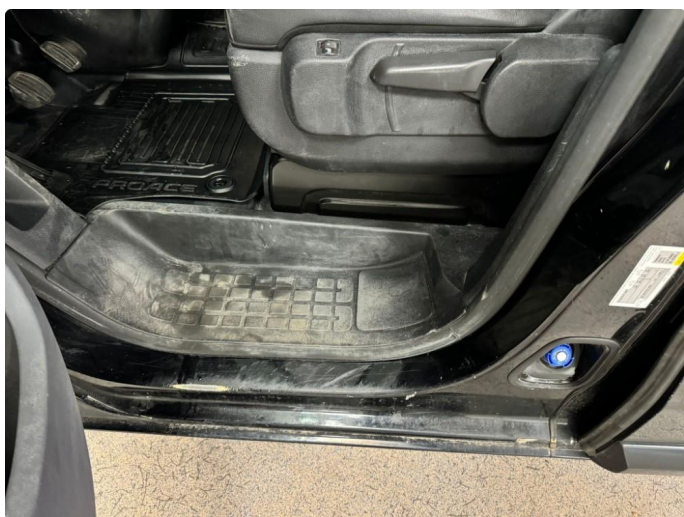
1.5 Slitasje på dørterskler

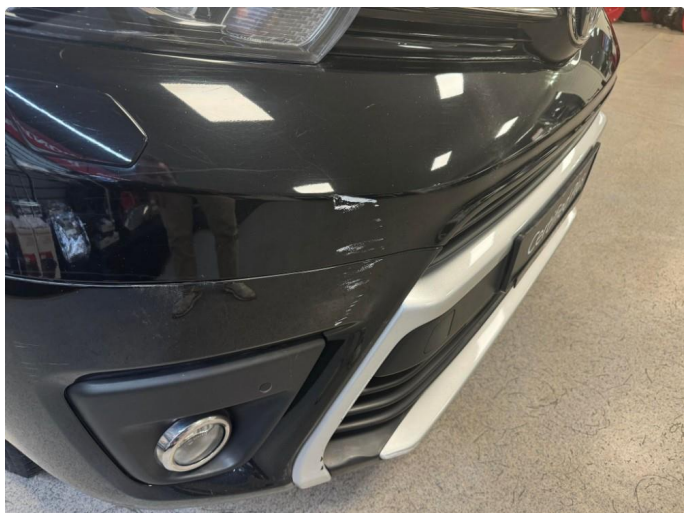
1.6 Lakkskade på høyre side av støtfanger foran

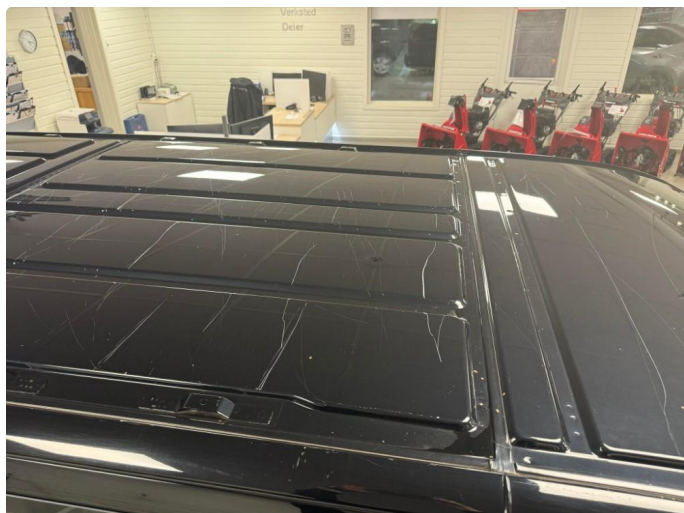
1.7 Mye riper på taket

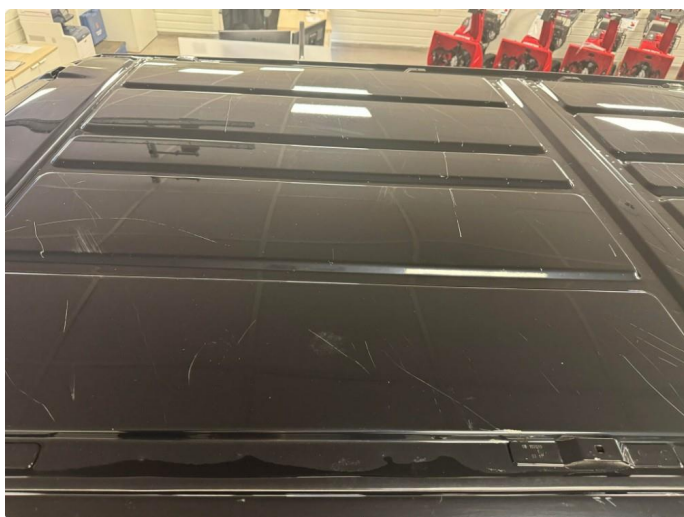
1.7 Mye riper på taket

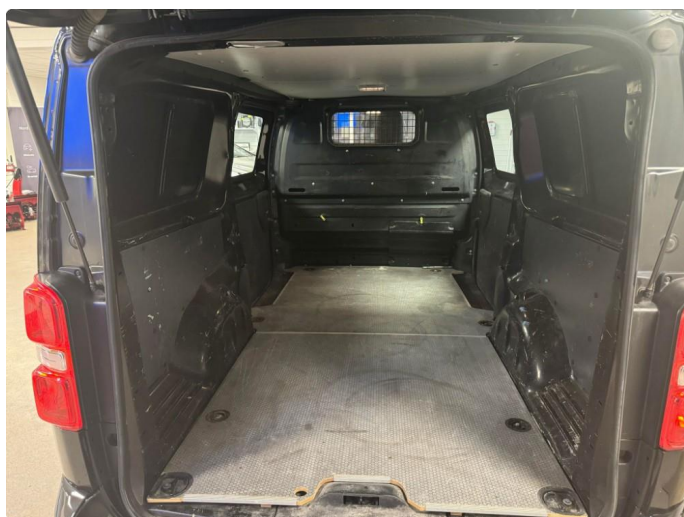
1.8 En del bruksmerker og slitasje i varerom

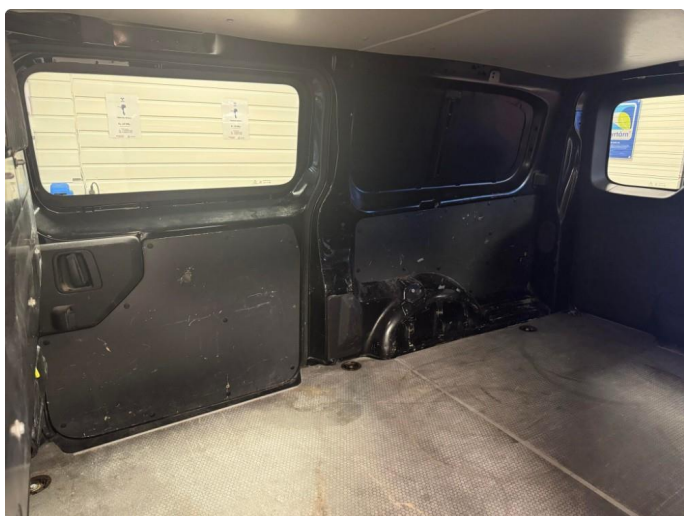
1.8 En del bruksmerker og slitasje i varerom

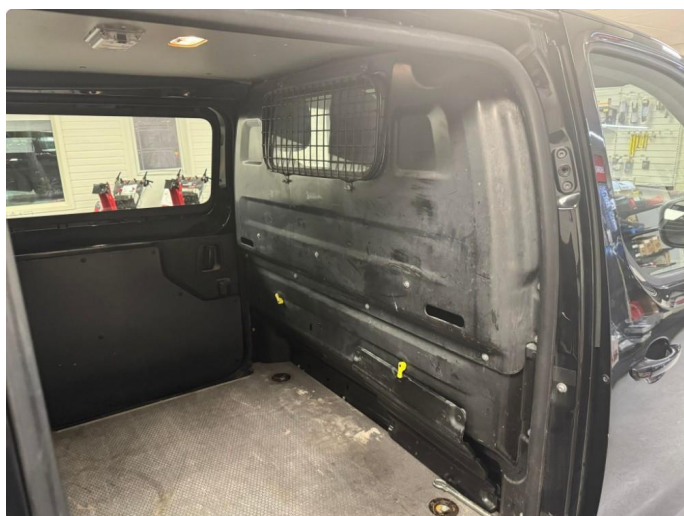
1.8 En del bruksmerker og slitasje i varerom

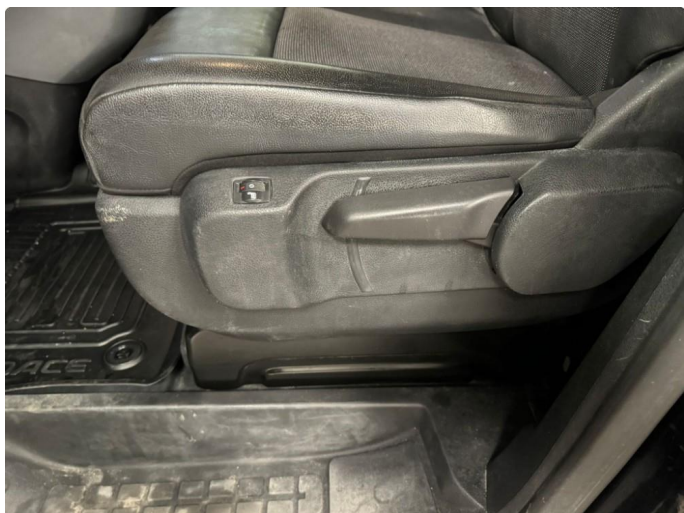
2.1 En del slitasje og bruksmerker på dørtrekk, seter og interiør

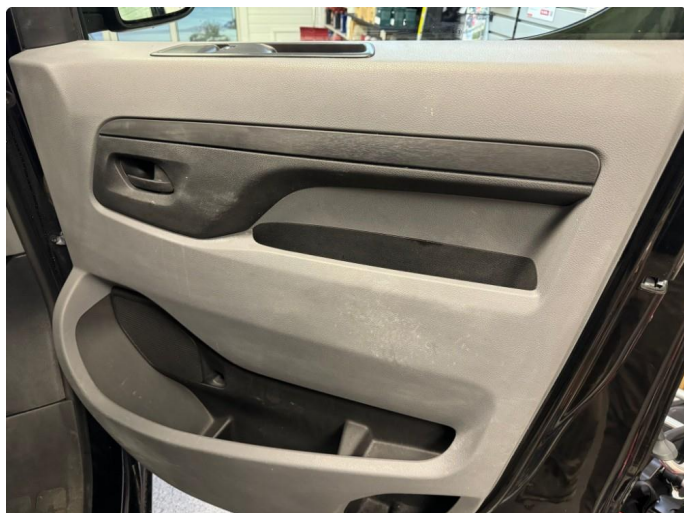
2.1 En del slitasje og bruksmerker på dørtrekk, seter og interiør

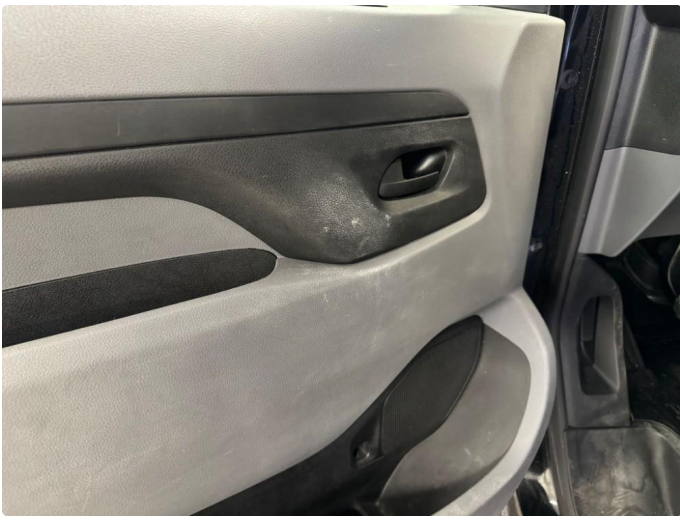
2.1 En del slitasje og bruksmerker på dørtrekk, seter og interiør

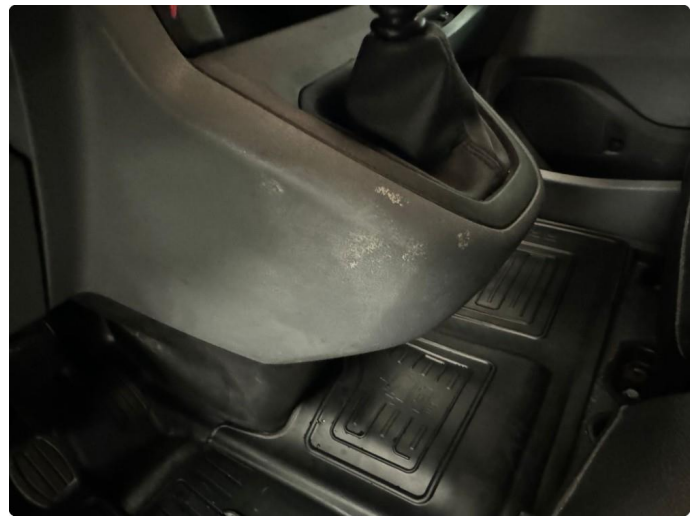
2.1 En del slitasje og bruksmerker på dørtrekk, seter og interiør
