TOYOTA TOYOTA COROLLA 2WD
TESTDATO: 25.11.2024
KODE: 1574948

YT74830	47 587 KM	15.04.2020 Førstegang registrert	Bensin hybrid - Hybrid, ikke ladbar
----------------	------------------	--	---

NBF Tilstandsrapport er utarbeidet av Norges Bilbransjeforbund og Forbrukerrådet.

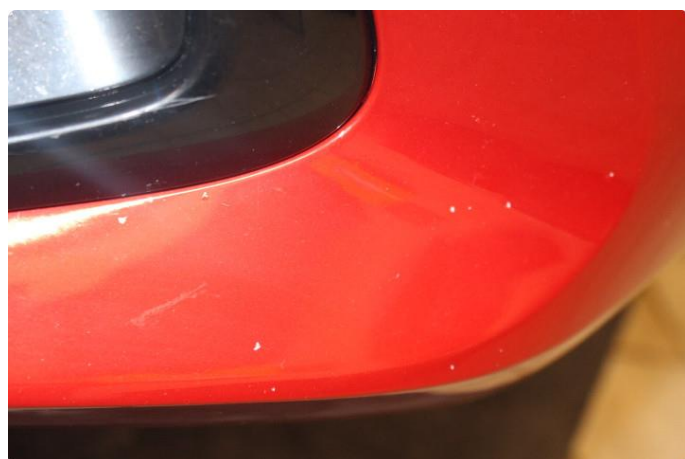
1.1 Noe riper og steinsprang

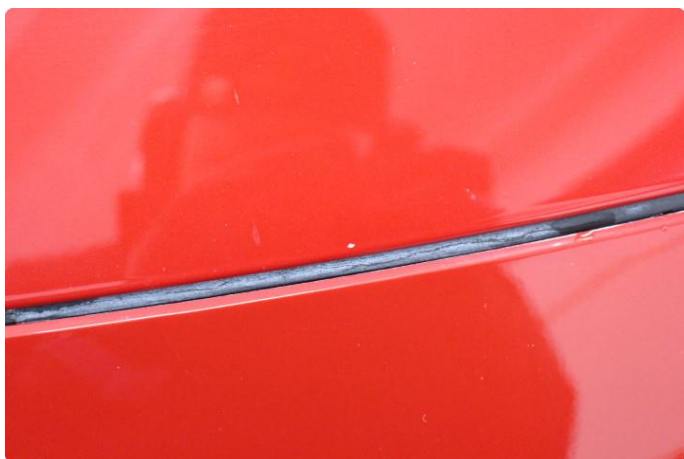
1.1 Noe riper og steinsprang

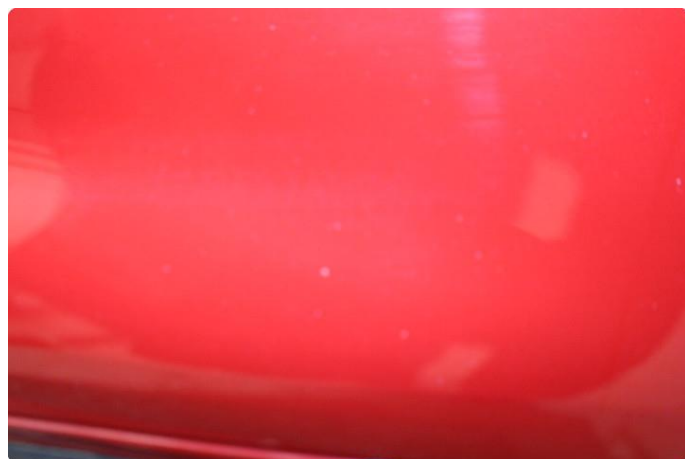
1.1 Noe riper og steinsprang

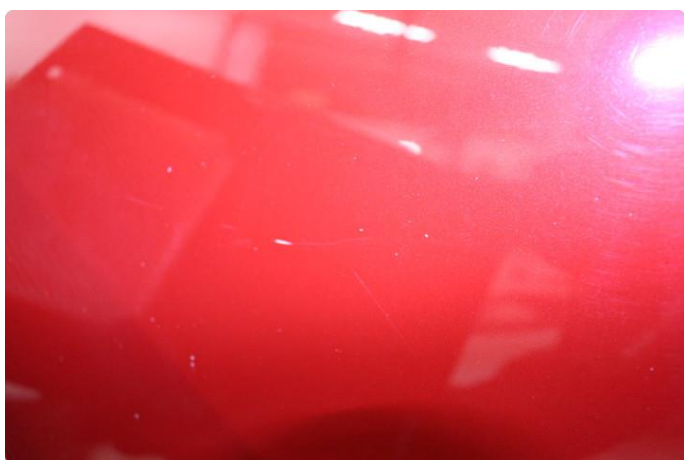
1.1 Noe riper og steinsprang

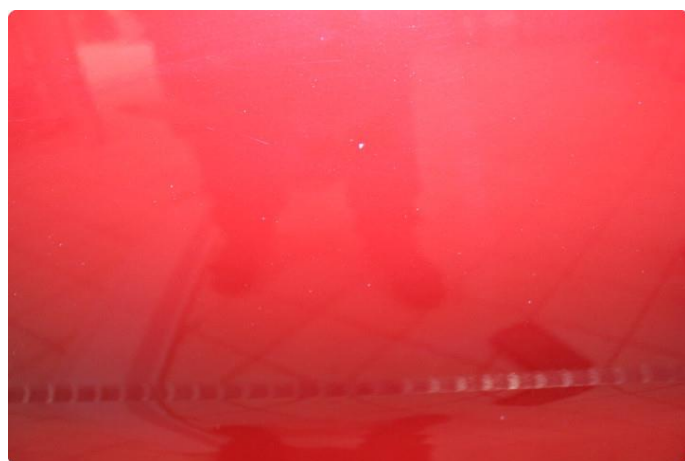
1.1 Noe riper og steinsprang

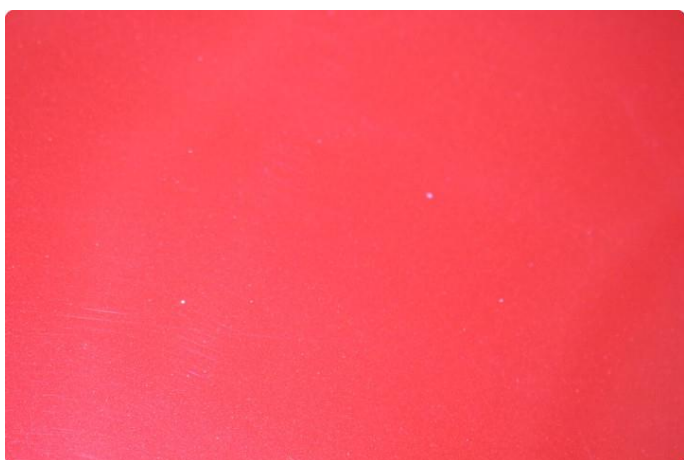
1.1 Noe riper og steinsprang

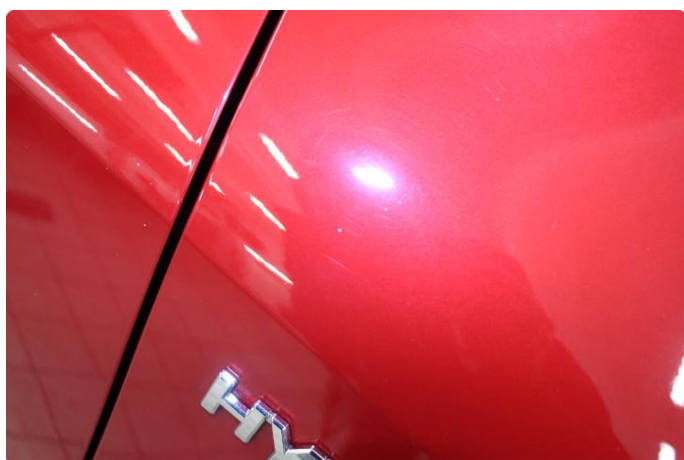
1.1 Noe riper og steinsprang

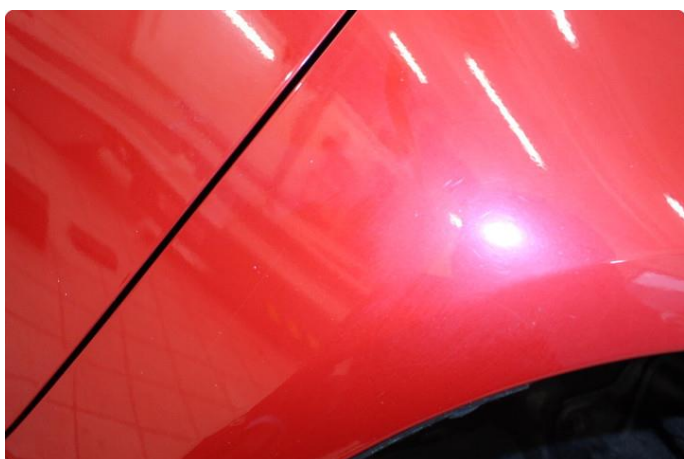
1.1 Noe riper og steinsprang

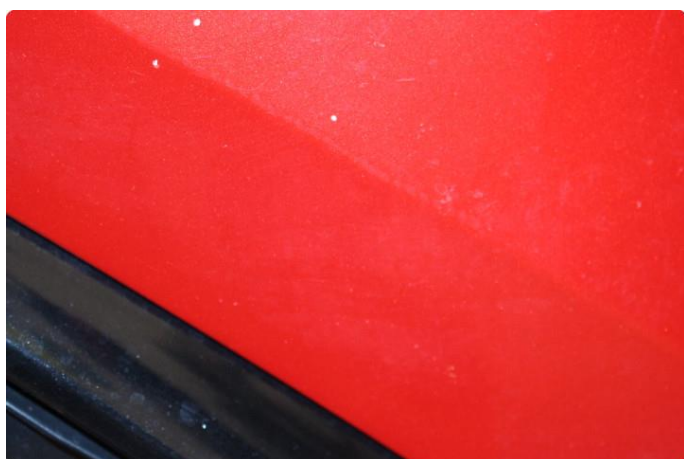
1.1 Noe riper og steinsprang

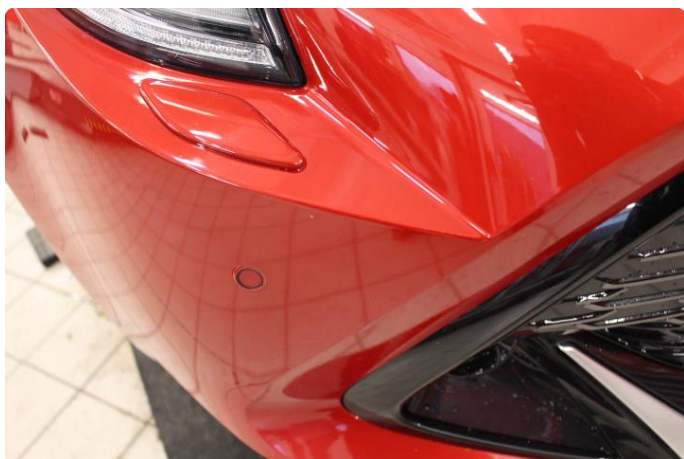
1.1 Noe riper og steinsprang

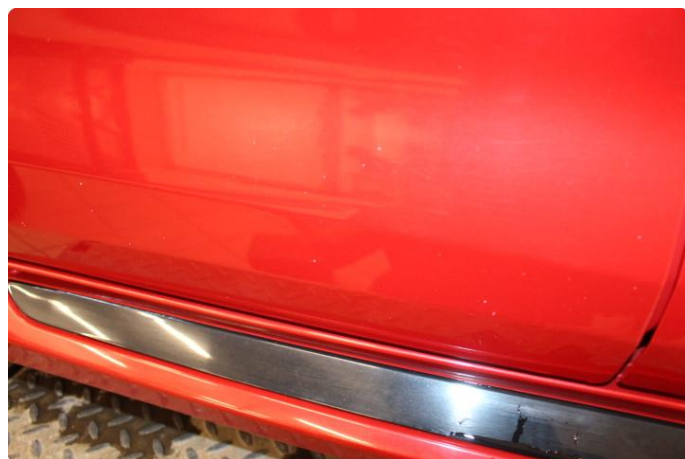
1.1 Noe riper og steinsprang

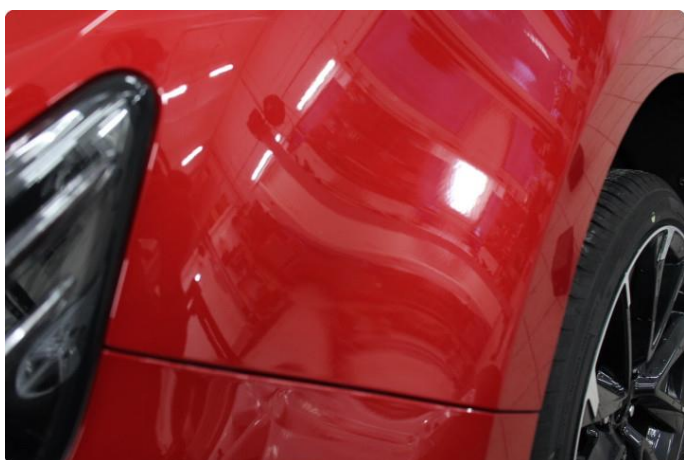
1.1 Noe riper og steinsprang

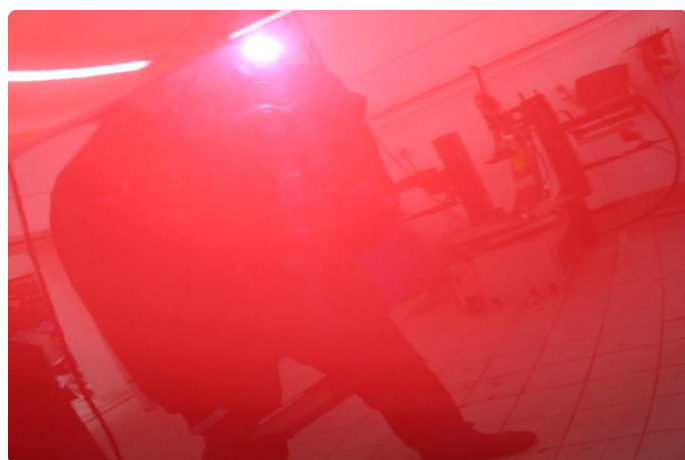
1.1 Noe riper og steinsprang

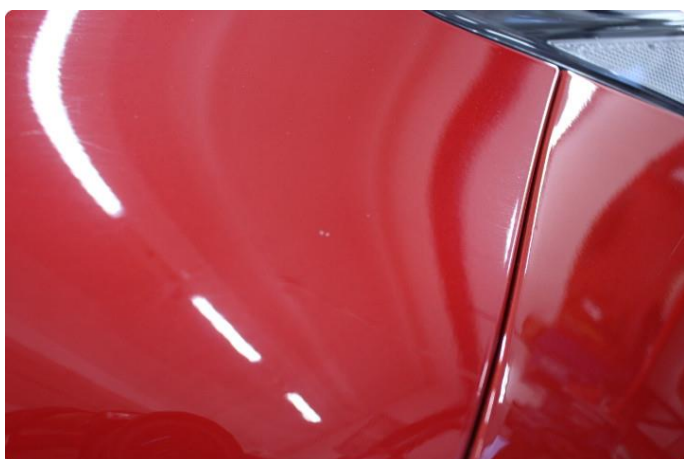
1.1 Noe riper og steinsprang

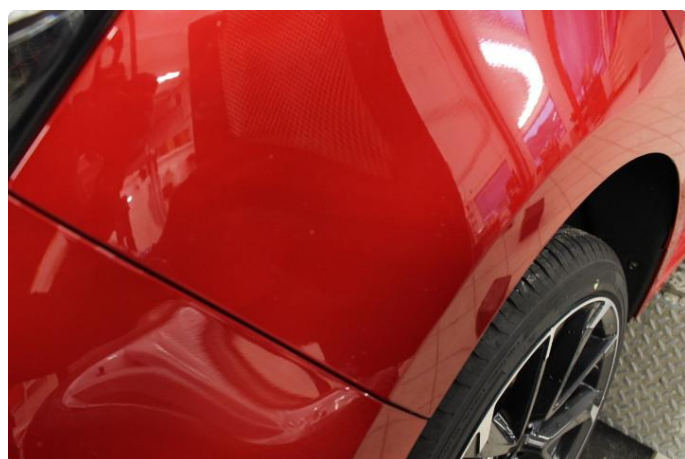
1.1 Noe riper og steinsprang

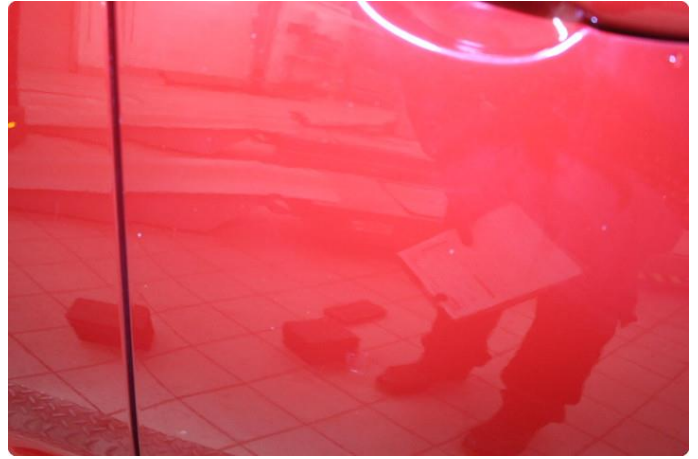
1.1 Noe riper og steinsprang

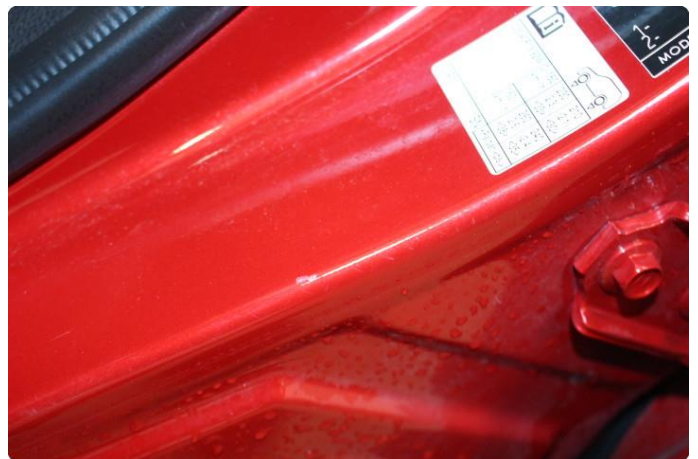
1.2 Noe riper i innsteg

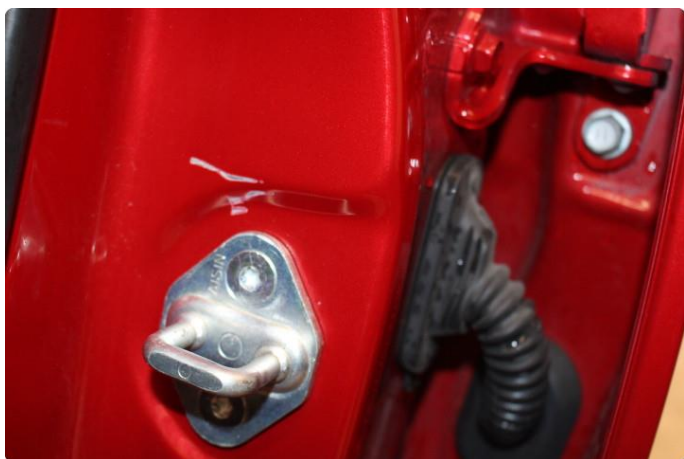
1.2 Noe riper i innsteg

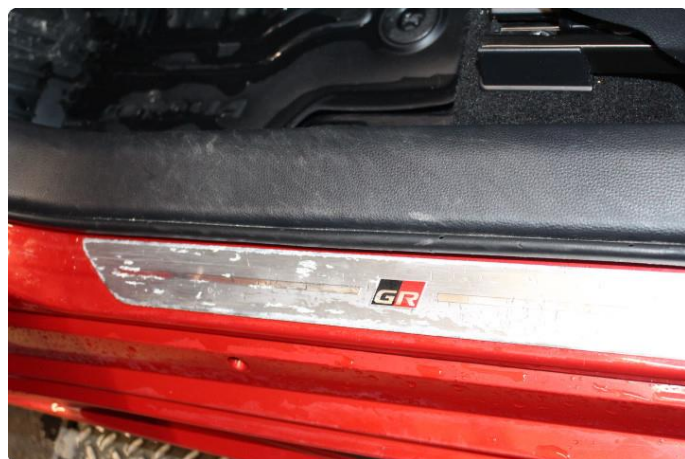
1.2 Noe riper i innsteg
