VOLVO V40 114 HK AUTOMAT 2WD
TESTDATO: 17.02.2025
KODE: 1634669

| AE41783 | 139 699 KM | 03.06.2014 Førstegang registrert | Diesel |

NBF Tilstandsrapport er utarbeidet av Norges Bilbransjeforbund og Forbrukerrådet.

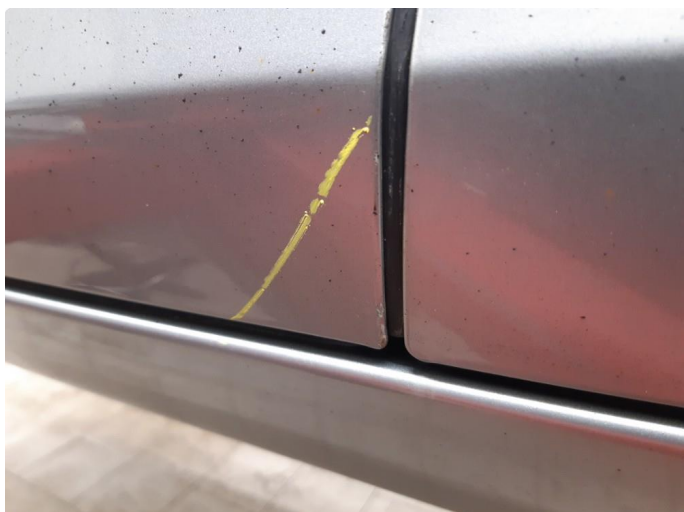
| Punkt | Beskrivelse | Plassering |
|---|---|---|
| 1.1 Dører | rust/korrosjon | venstre foran |

1.1 Rust/korrosjon

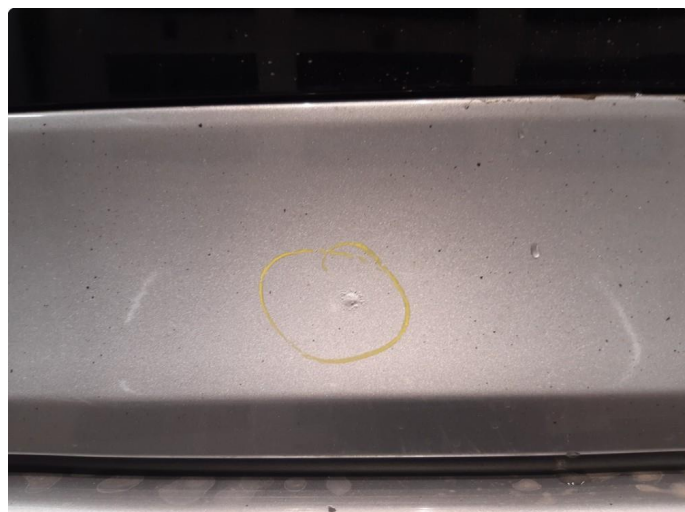
| Punkt | Beskrivelse | Plassering |
|---|---|---|
| 1.2 Bakluke | steinsprut med rust | |

1.2 Steinsprut med rust

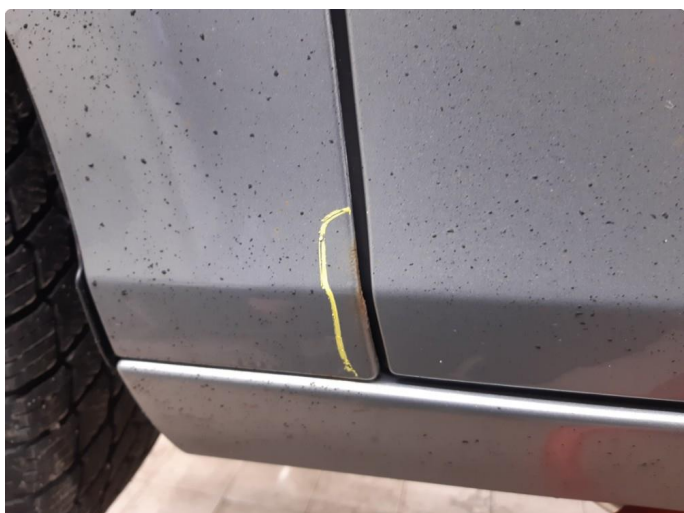
| Punkt | Beskrivelse | Plassering |
|---|---|---|
| 1.3 Skjermer | rust | venstre foran |

1.3 Rust

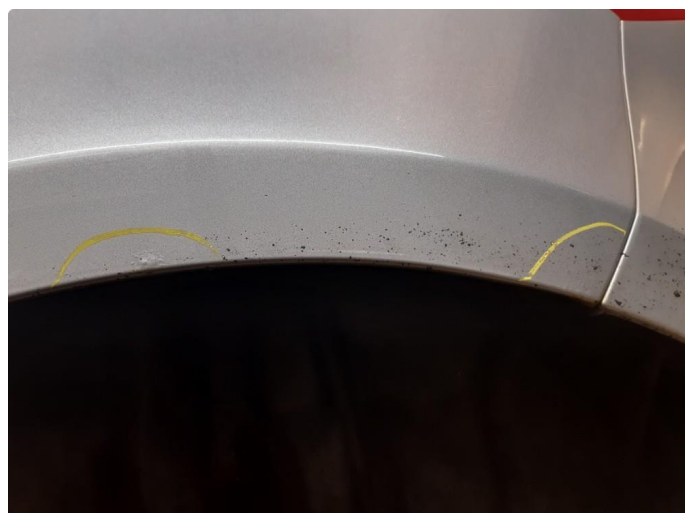
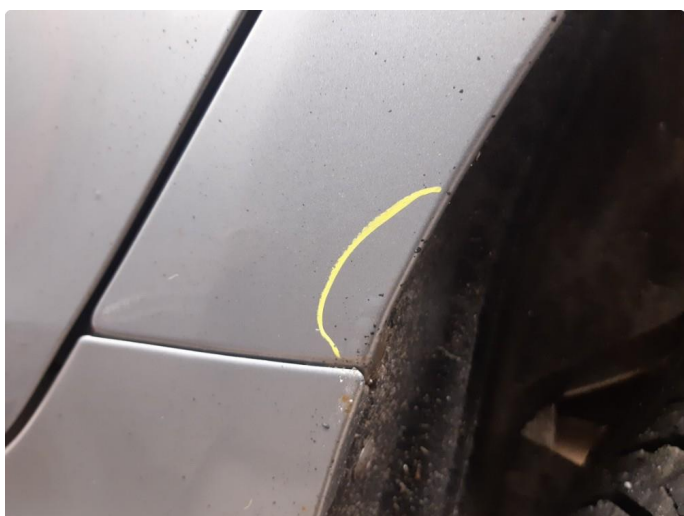
| Punkt | Beskrivelse | Plassering |
|---|---|---|
| 1.4 Skjermer | rust | venstre bak |

1.4 Rust

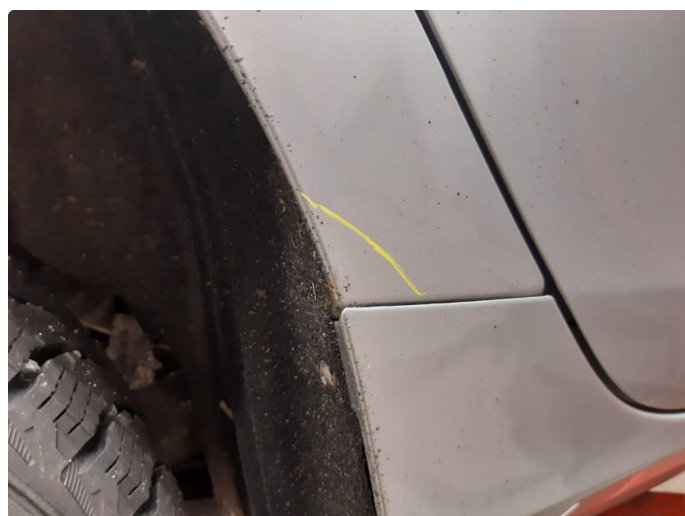
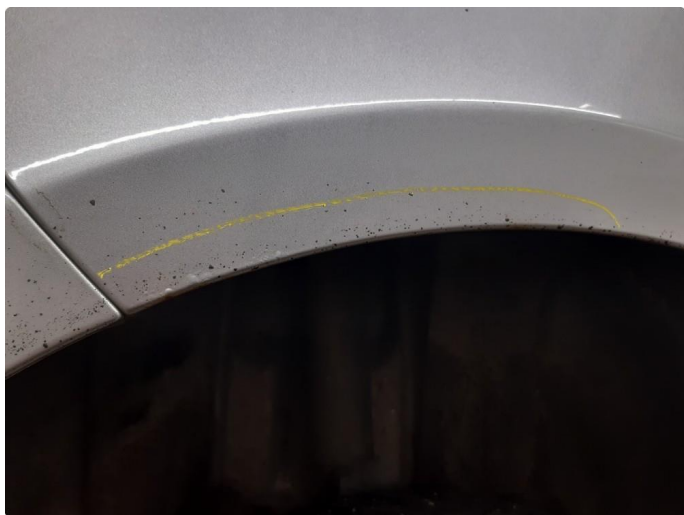
| Punkt | Beskrivelse | Plassering |
|---|---|---|
| 1.5 Skjermer | rust | høyre bak |

1.5 Rust

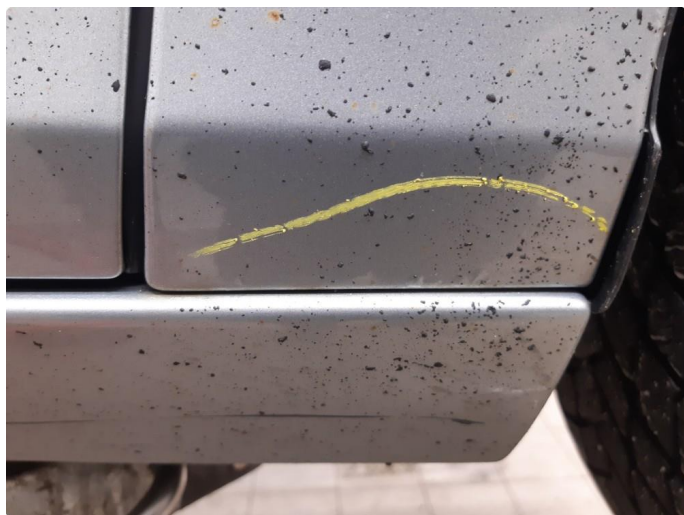
| Punkt | Beskrivelse | Plassering |
|---|---|---|
| 1.6 Skjermer | rust | høyre foran |

1.6 Rust

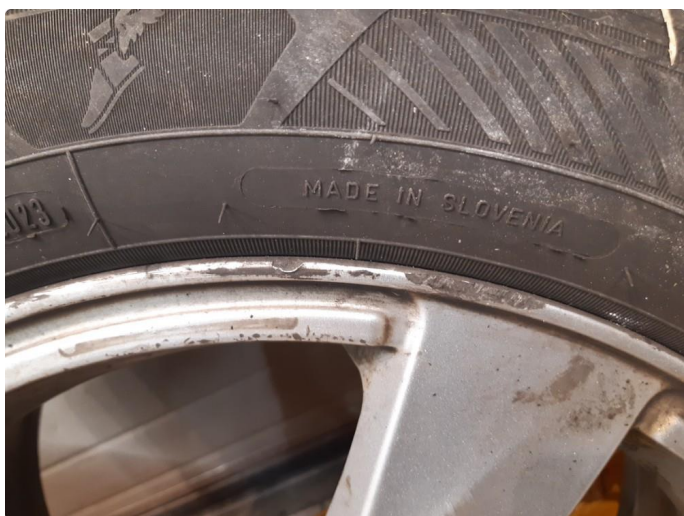
| Punkt | Beskrivelse | Plassering |
|---|---|---|
| 1.7 Dekk/Felger | kantkjørt felg | |

1.7 Kantkjørt felg

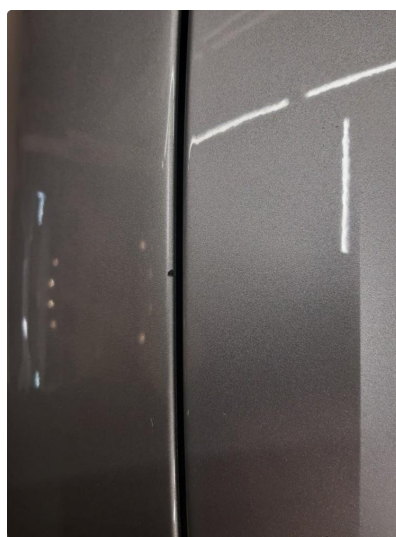
| Punkt | Beskrivelse | Plassering |
|---|---|---|
| 1.9 Støtfanger | ripe(r) | foran |

1.9 Ripe(r)

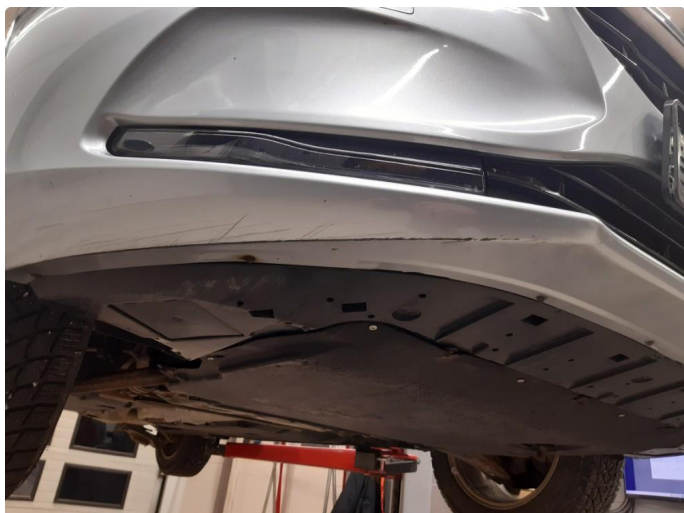
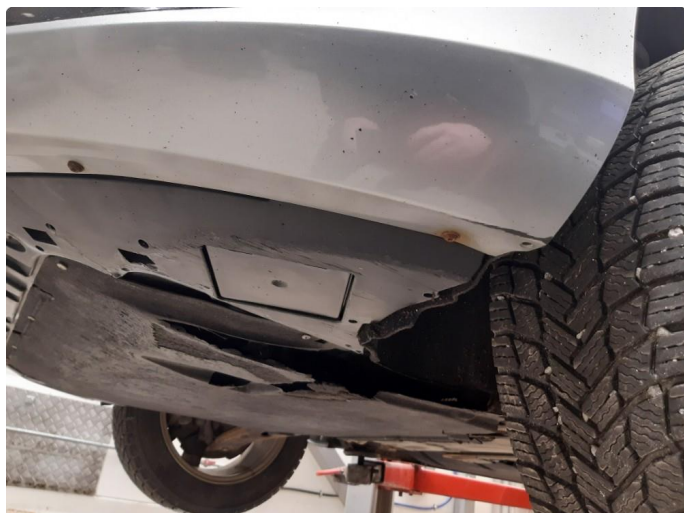
| Punkt | Beskrivelse | Plassering |
|---|---|---|
| 1.10 Støtfanger | skrubbskader underkant | foran |

1.10 Skrubbskader underkant

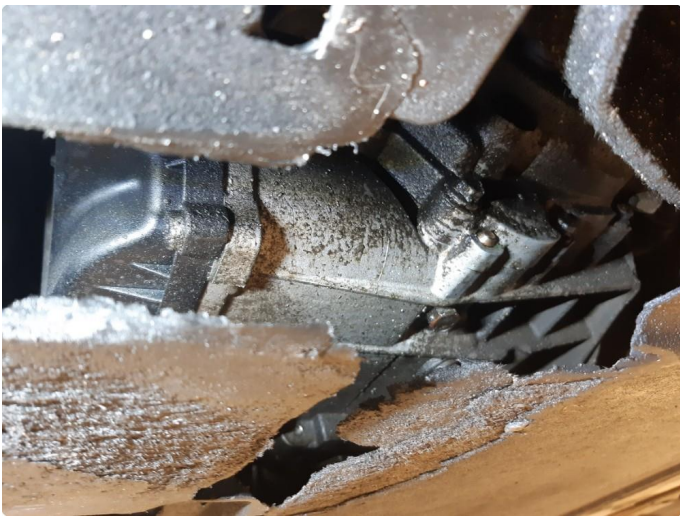
| Punkt | Beskrivelse | Plassering |
|---|---|---|
| 2.1 Girkasse | svetter | |

2.1 Svetter
