VOLVO XC90 190 HK AUTOMAT 4WD
TESTDATO: 04.03.2025
KODE: 1647732

| AA68725 | 148 836 KM | 14.12.2016 Førstegang registrert | Diesel |

NBF Tilstandsrapport er utarbeidet av Norges Bilbransjeforbund og Forbrukerrådet.

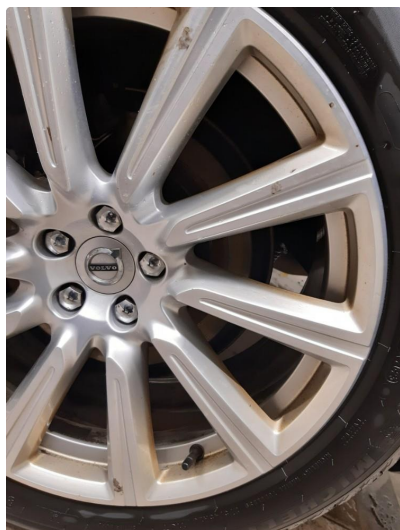
| Punkt | Beskrivelse | Plassering | |
|---|---|---|---|
| 1.1 | Dekk/Felger | kantkjørt felg Diamond Cut | |

1.1 Kantkjørt felg Diamond Cut

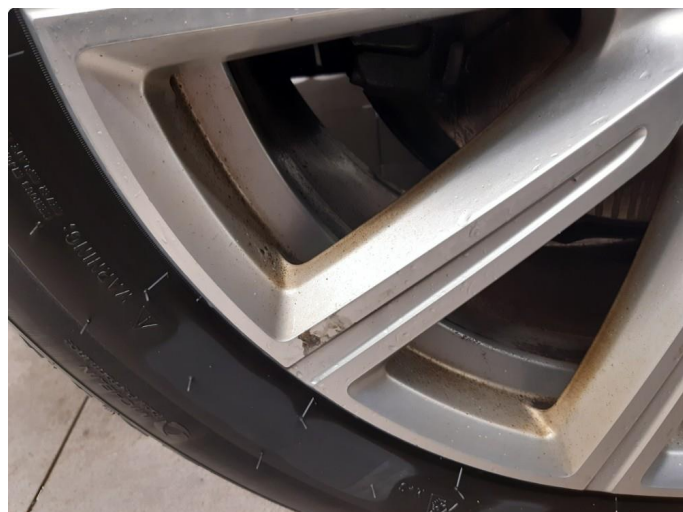
1.1 Kantkjørt felg Diamond Cut

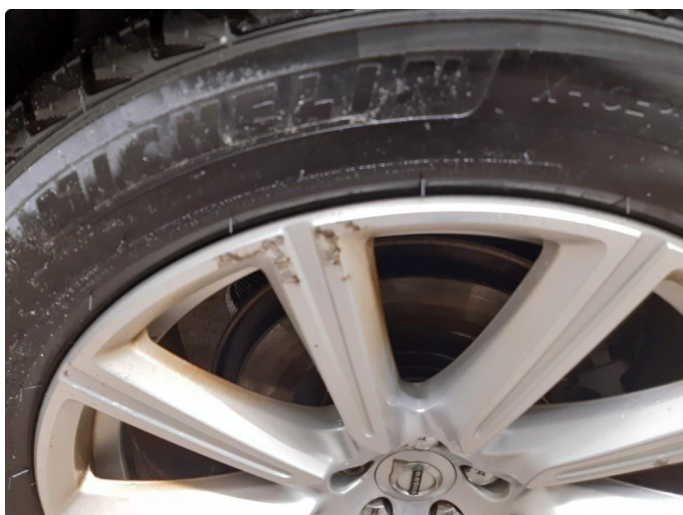
1.1 Kantkjørt felg Diamond Cut

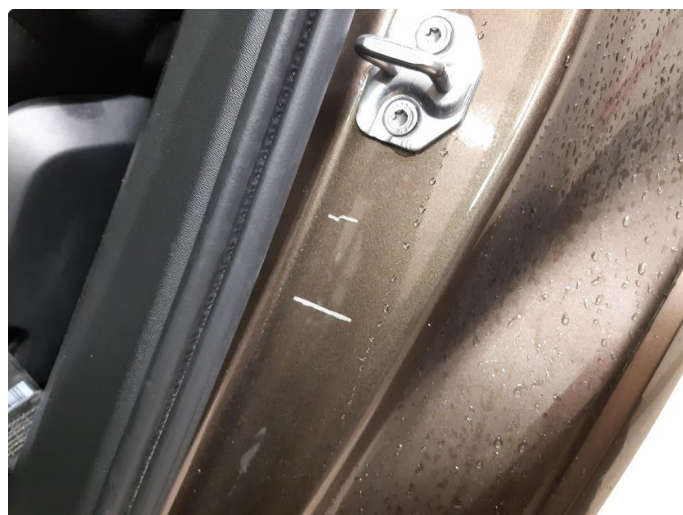
| Punkt | Beskrivelse | Plassering | |
|---|---|---|---|
| 1.2 | Terskler/innlastningssone | riper | venstre bak |

1.2 Riper

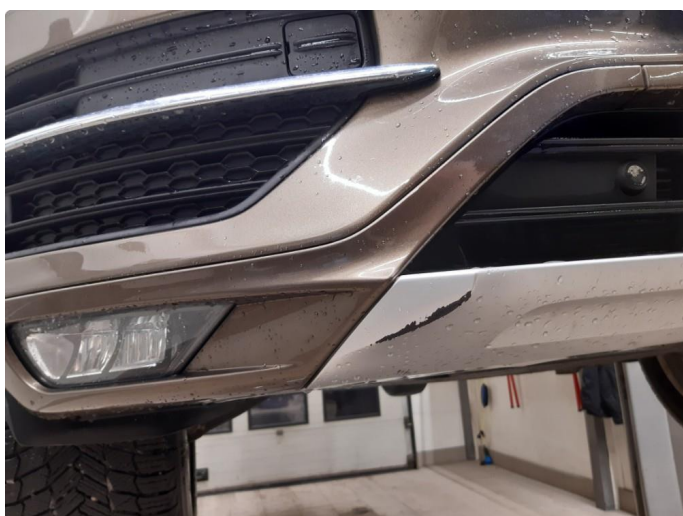
| Punkt | Beskrivelse | Plassering | |
|---|---|---|---|
| 1.3 | Støtfanger | skade | foran |

1.3 Skade

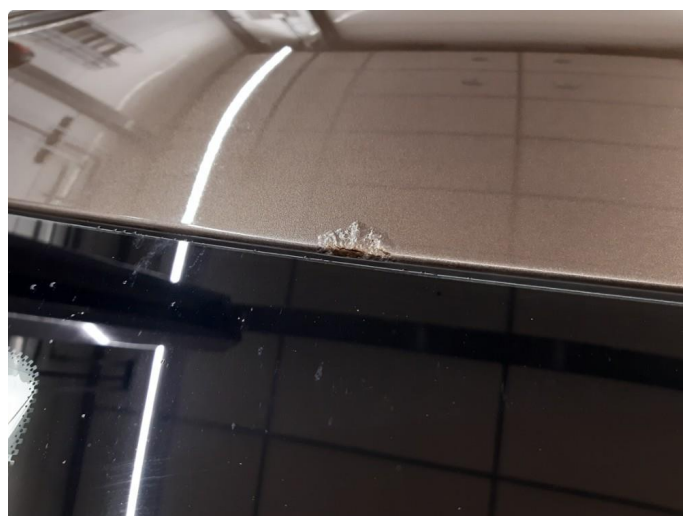
| Punkt | Beskrivelse | Plassering | |
|---|---|---|---|
| 1.4 | Tak | steinsprut med rust | |

1.4 Steinsprut med rust

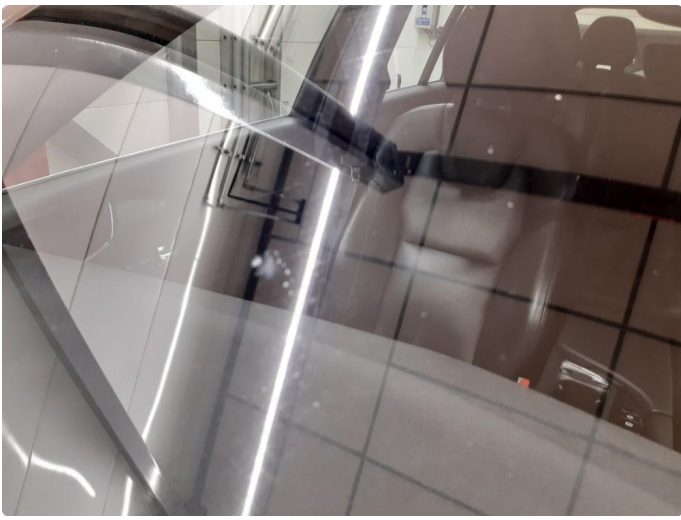
| Punkt | Beskrivelse | Plassering | |
|---|---|---|---|
| 1.5 | Frontvindu | steinsprut | |

1.5 Steinsprut
