MITSUBISHI MITSUBISHI OUTLANDER 4WD

TESTDATO: 21.08.2025

CHASSISNR: JMBXDGG2WJZ000705

## OPPSUMMERT STATUS PÅ KJØRETØY

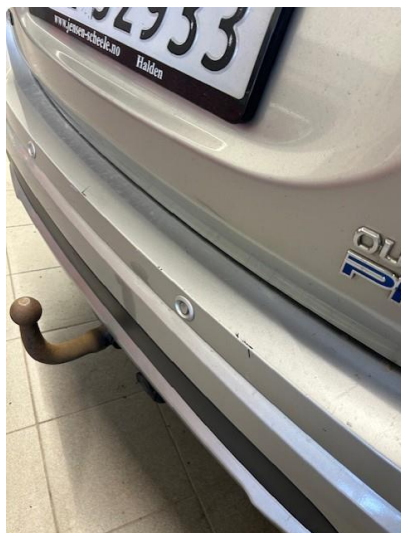
| Punkt | Beskrivelse | Plassering |
|---|---|---|
| 1.3 Støtfanger | ripe(r) ned til grunning | bak |

1.3 Ripe(r) ned til grunning
