PEUGEOT 2008 2WD

TESTDATO: 08.10.2025

EE45543

NBF Tilstandsrapport er utarbeidet av Norges Bilbransjeforbund og Forbrukerrådet.

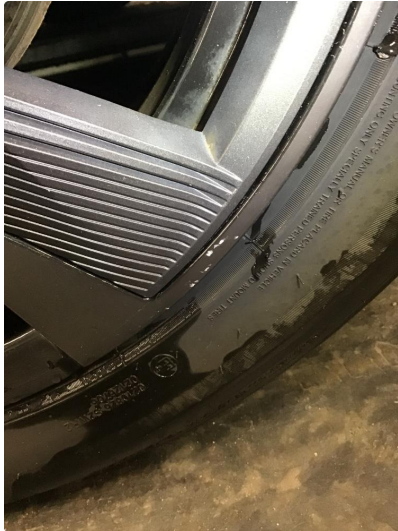
| Punkt | Beskrivelse | Plassering |
|---|---|---|
| 1.1 Dekk/Felger | kantkjørt felg | venstre foran |

1.1 Kantkjørt felg

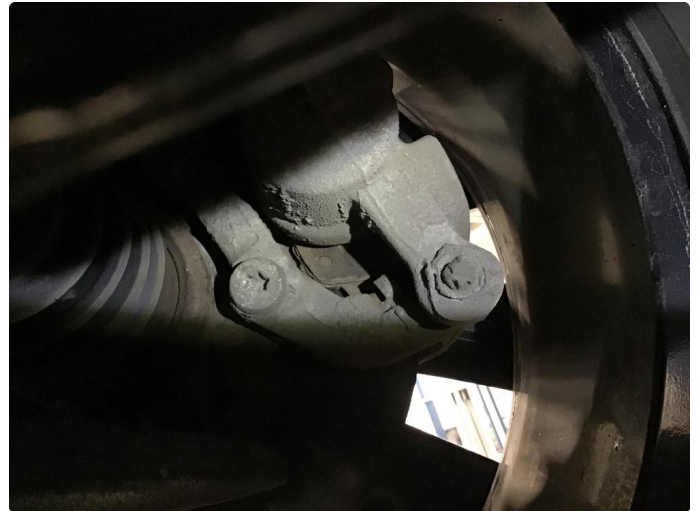
| Punkt | Beskrivelse | Plassering |
|---|---|---|
| 2.1 Bremsfunksjon | ulyd brems | |

2.1 Ulyd bremsar
