TOYOTA COROLLA 2WD
TESTDATO: 14.08.2024
KODE: 1480227

NH11999	34 916 KM	09.07.2021 Førstegang registrert	Bensin hybrid - Hybrid, ikke ladbar
----------------	------------------	---	--

NBF Tilstandsrapport er utarbeidet av Norges Bilbransjeforbund og Forbrukerrådet.

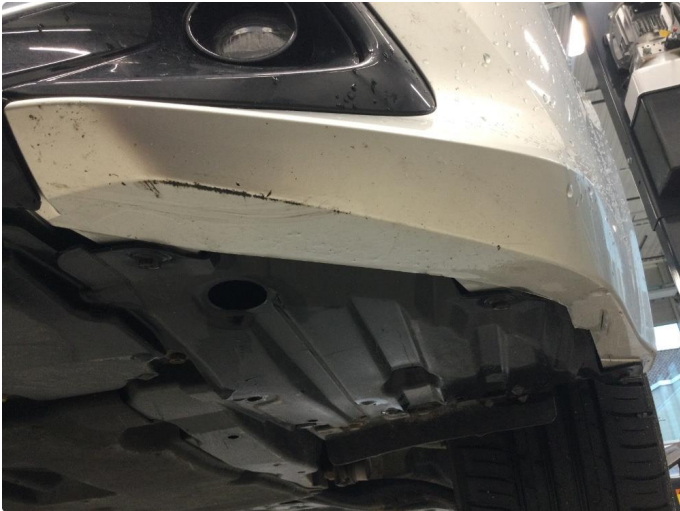
Punkt	Beskrivelse	Plassering
1. EKSTERIØR		
1.1 Støtfanger	Noen skrubbskader underkant	venstre foran

1.1 Noen skrubbskader underkant
