**TOYOTA COROLLA 2WD**
**TESTDATO: 19.02.2025**
**KODE: 1645220**

| <b>NH14486</b> | <b>78 935 KM</b> | <b>28.06.2022</b><br>Førstegang registrert | <b>Bensin hybrid</b><br>- Hybrid, ikke ladbar |

NBF Tilstandsrapport er utarbeidet av Norges Bilbransjeforbund og Forbrukerrådet.

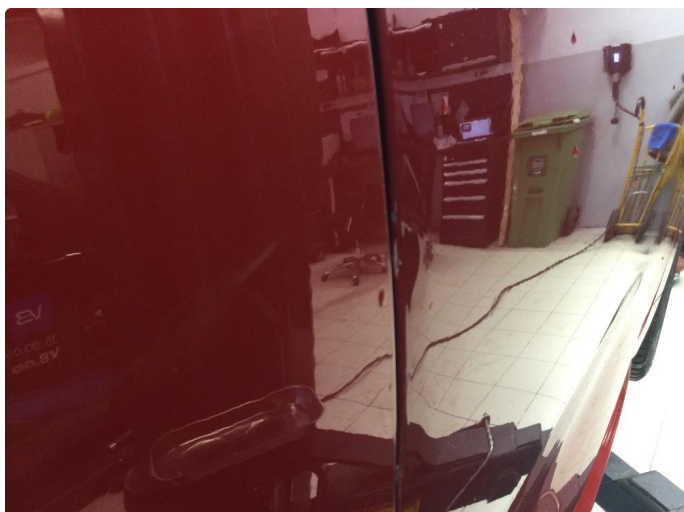
| Punkt | Beskrivelse | Plassering |
|---|---|---|
| 1.1 Dører | Parkeringsbulk | høyre foran |

1.1 Parkeringsbukk

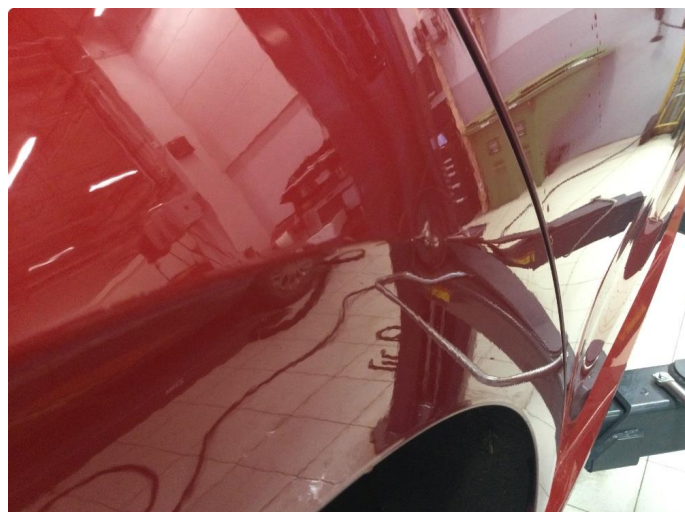
| Punkt | Beskrivelse | Plassering |
|---|---|---|
| 1.2 Skjermer | Parkeringsbulk | høyre bak |

1.2 Parkeringsbukk

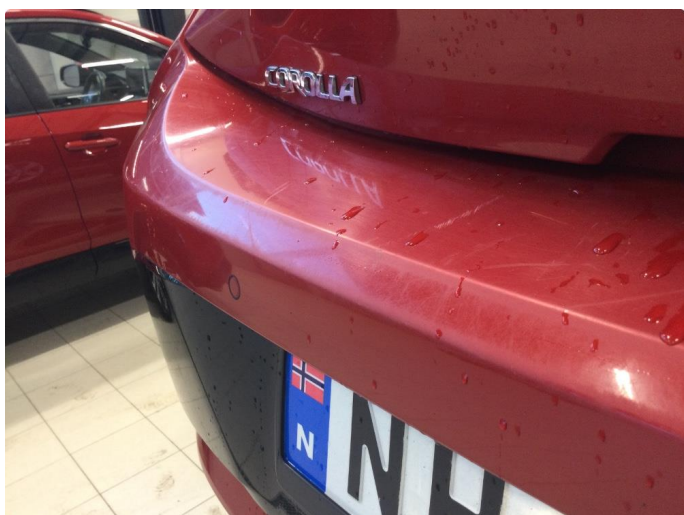
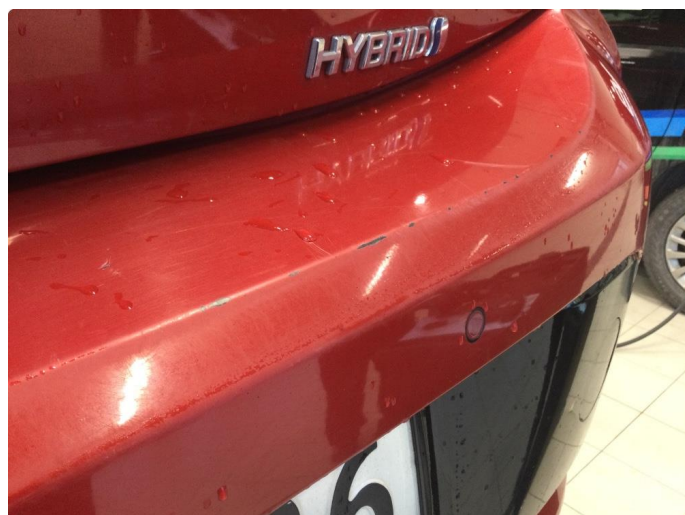
| Punkt | Beskrivelse | Plassering |
|---|---|---|
| 1.3 Støtfanger | Bruksmerker støtfanger | bak |

1.3 Bruksmerker støtfanger

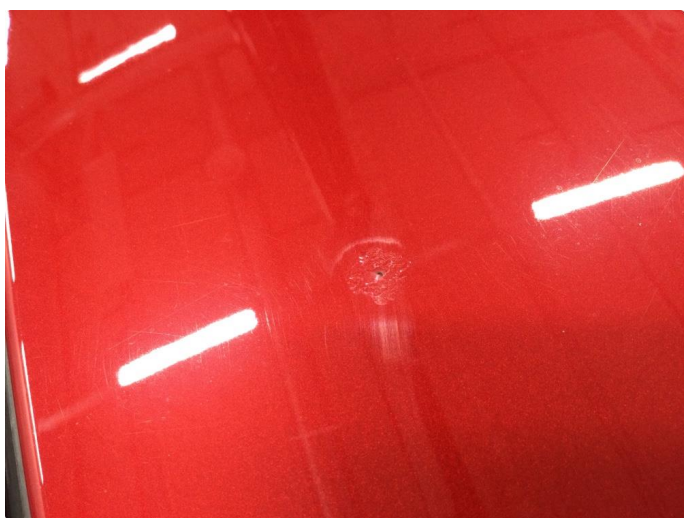
| Punkt | Beskrivelse | Plassering |
|---|---|---|
| 1.4 Tak | Steinsprut | foran - midten |

1.4 Steinsprut
